TESIS

**PARÁMETROS DE VULNERABILIDAD ESTRUCTURAL EN CONSTRUCCIONES
IRREGULARES EN EL SECTOR CHANANA DEL DISTRITO DE PATIVILCA –
BARRANCA, 2021**

Para optar el Título Profesional de Ingeniero Civil

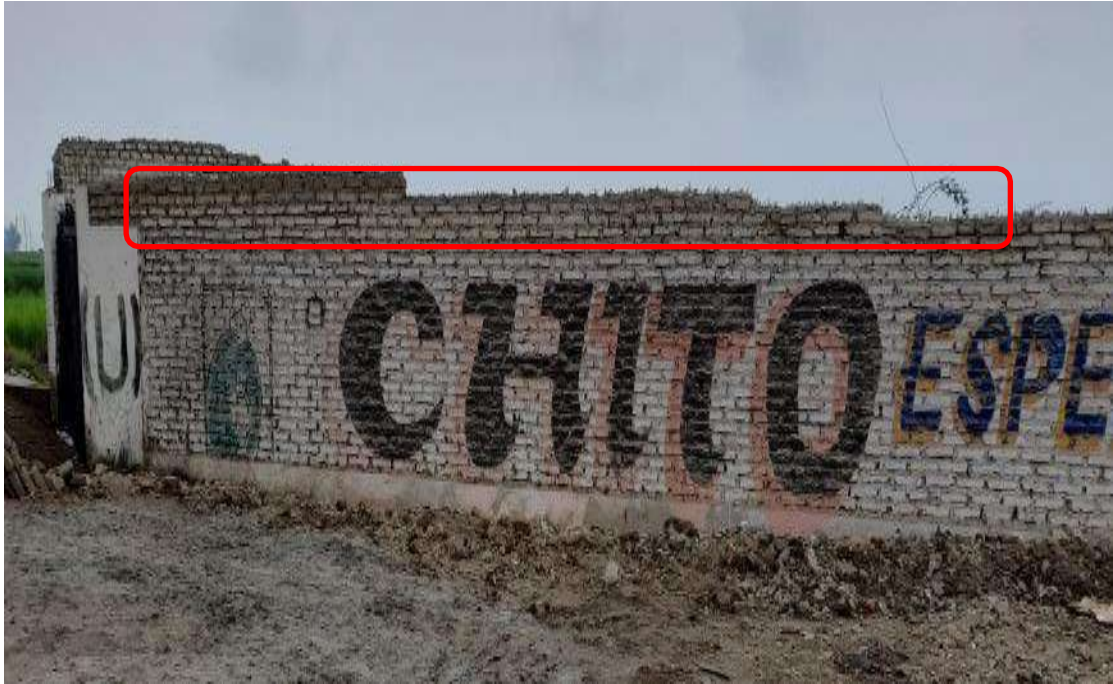
Figura 31. Ausencia de confinamiento con elementos estructurales en la vivienda 08, en calle 16 de junio colindante al descampado.

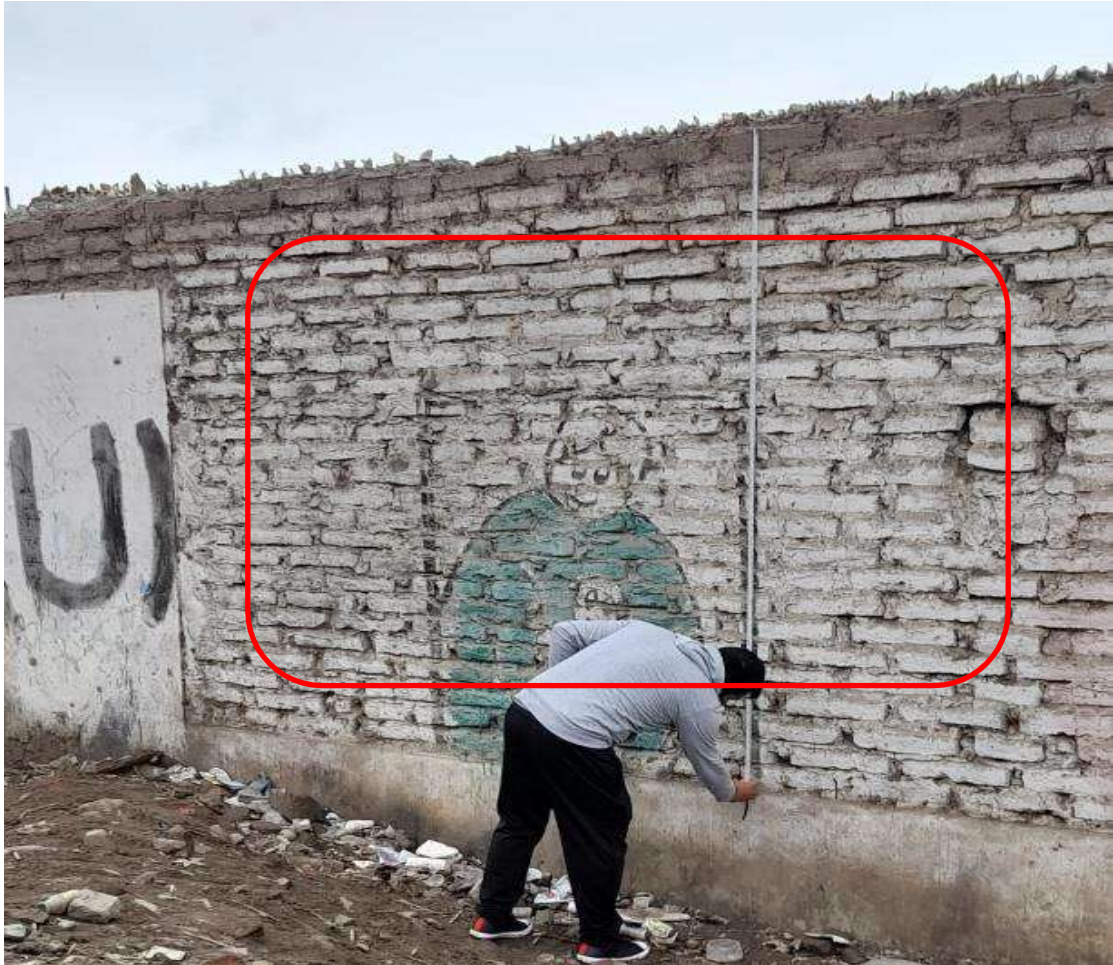
Figura 32. Falta de calidad de las unidades de mampostería requerida en la vivienda 08, en calle 16 de junio colindante al descampado.

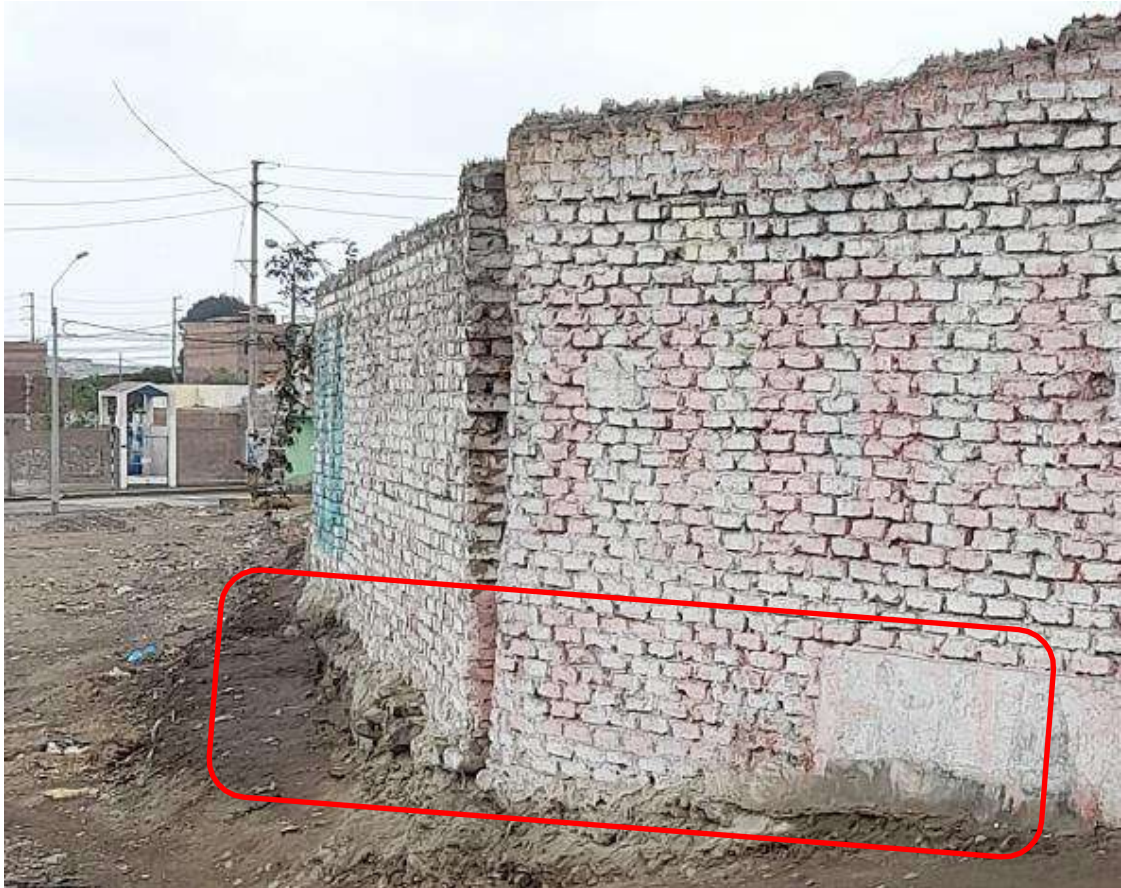
Figura 33. Inclínación del terreno y ausencia de vigas de cimentación en la vivienda 08, en calle 16 de junio colindante al descampado.

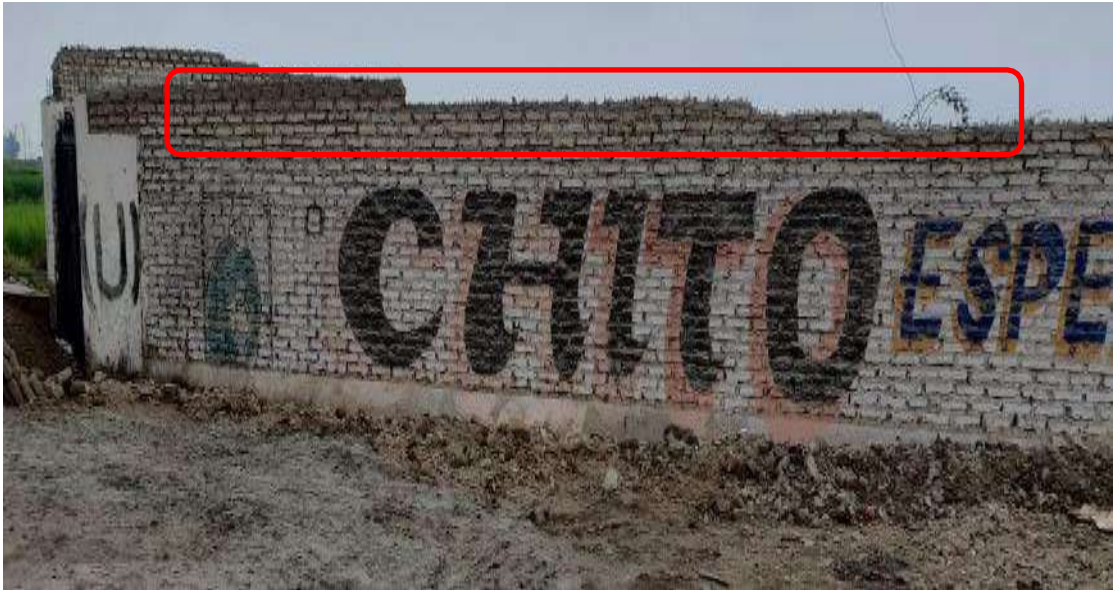
Figura 34. Ausencia de cobertura en la vivienda 08, en calle 16 de junio colindante al descampado.

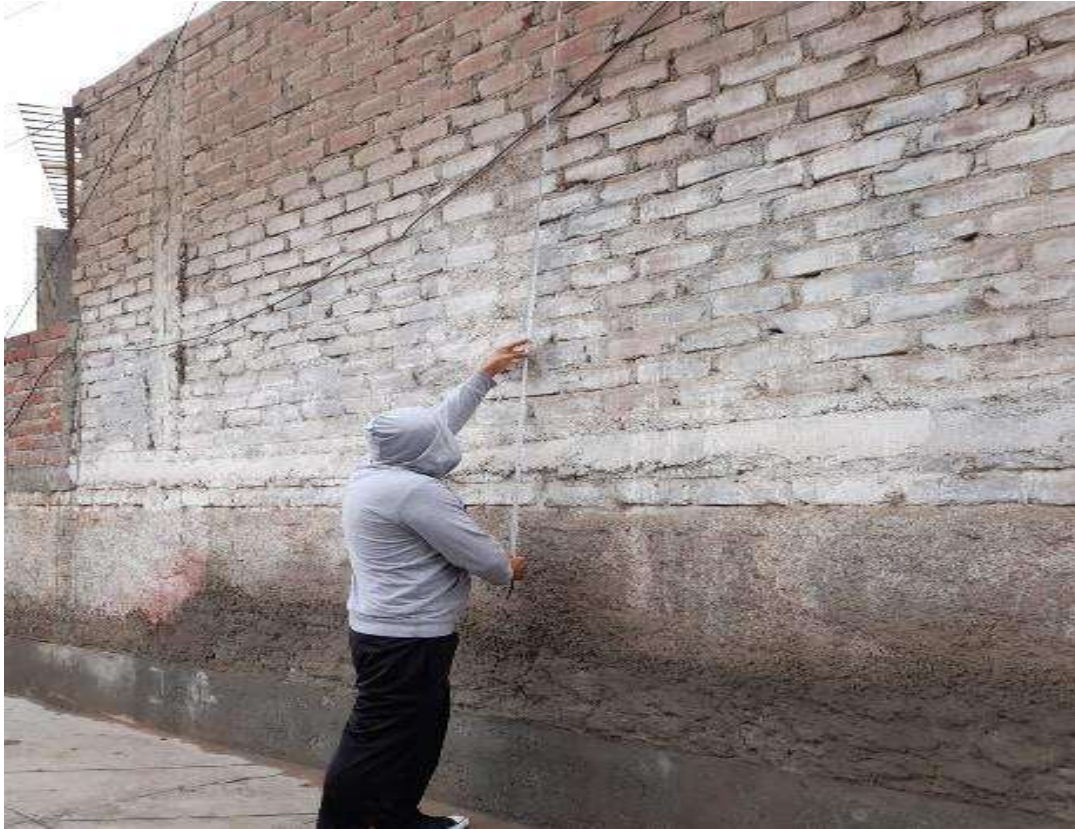
Figura 35. Ausencia de confinamiento horizontal (vigas) en la vivienda 09, zona media de calle los Laureles.

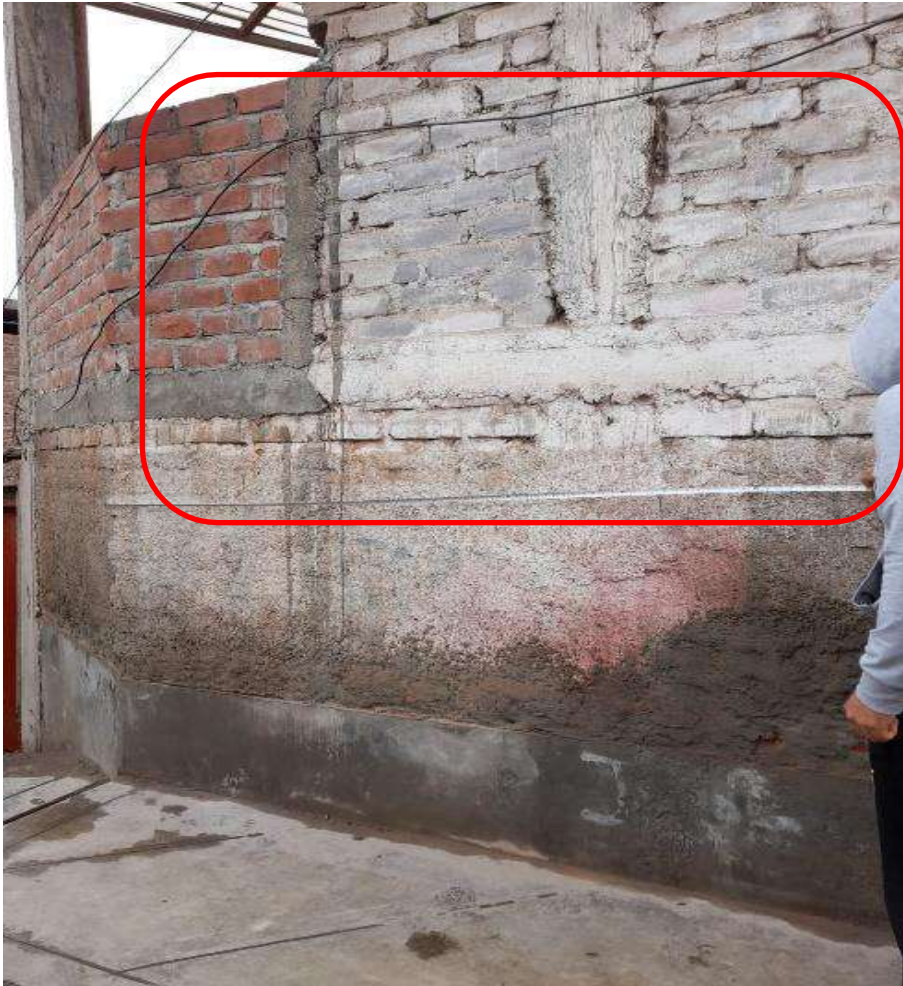
Figura 36. Falta de calidad de las unidades de mampostería requerida en la vivienda 09, zona media de calle los Laureles.

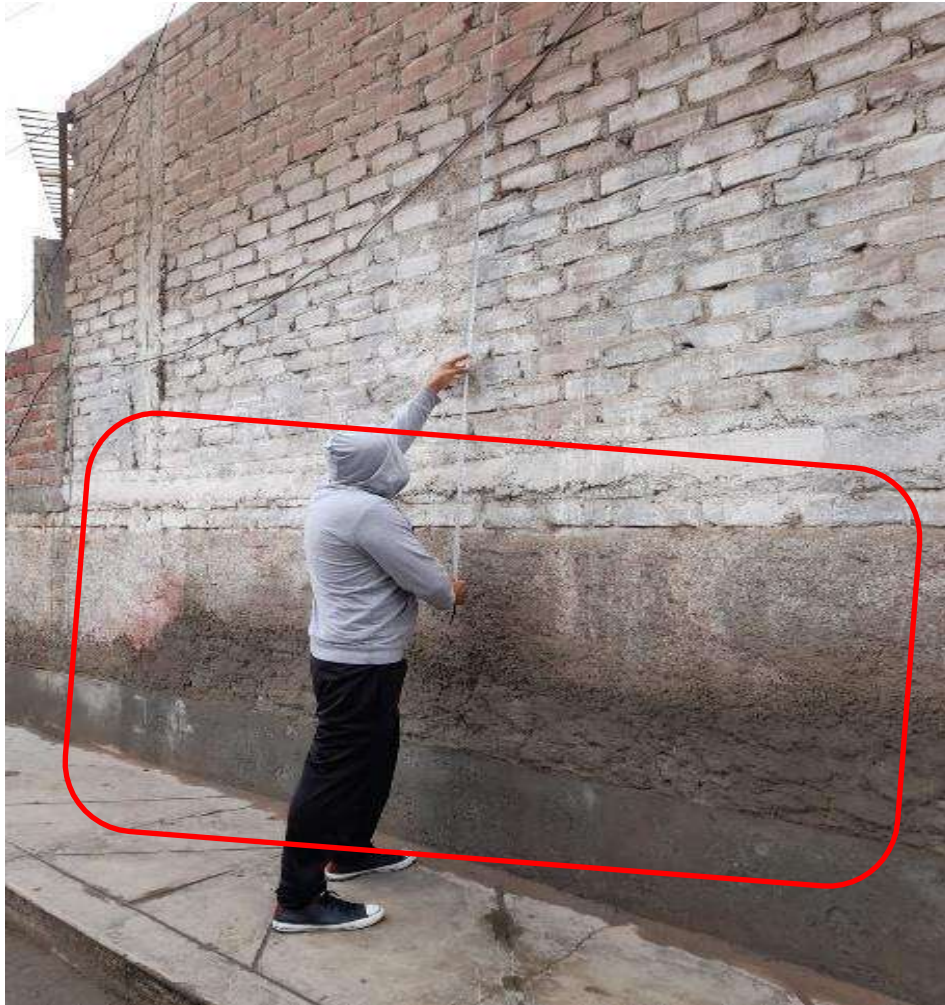
Figura 37. Inclínación del terreno y ausencia de vigas de cimentación en la vivienda 09, zona media de calle los Laureles.

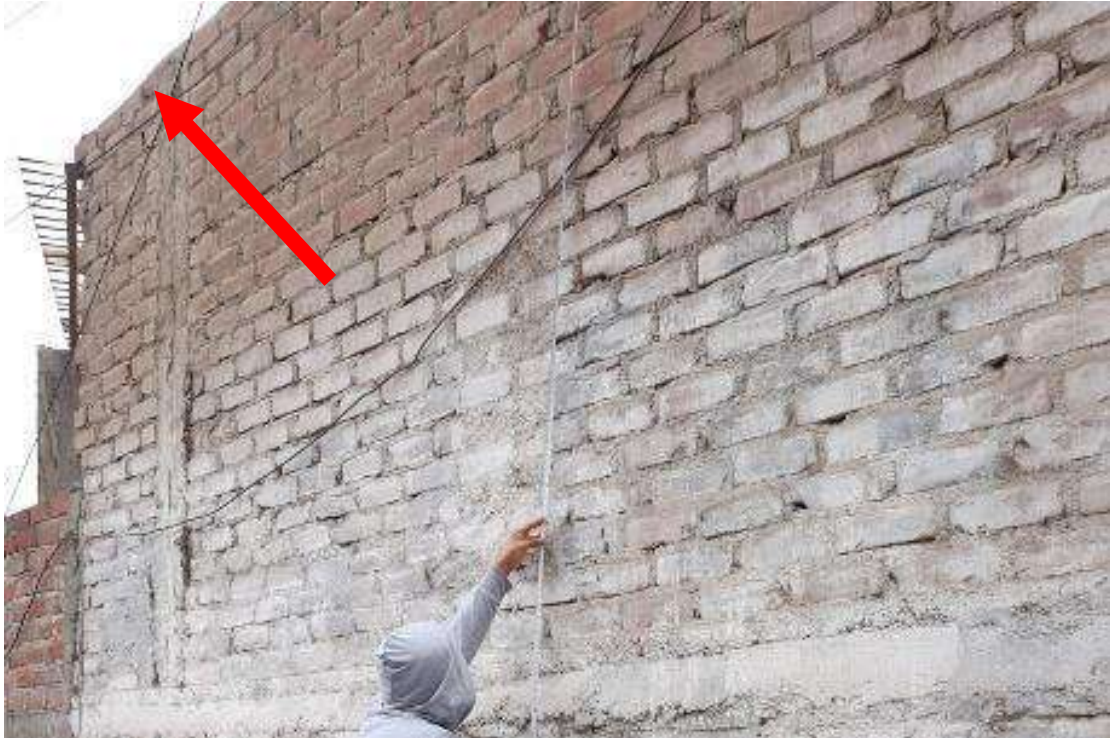
Figura 38. Ausencia de cobertura en la vivienda 09, zona media de calle los Laureles.

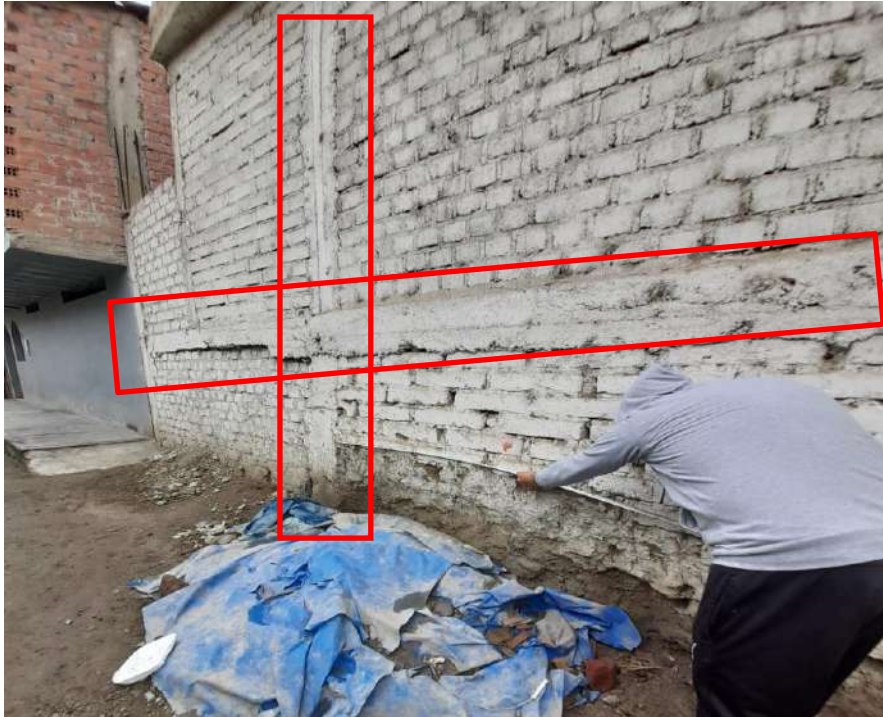
Figura 39. Presencia de confinamiento por elementos estructurales en la vivienda 10, en la intersección de Daniel Tapia con pasaje Gamarra.

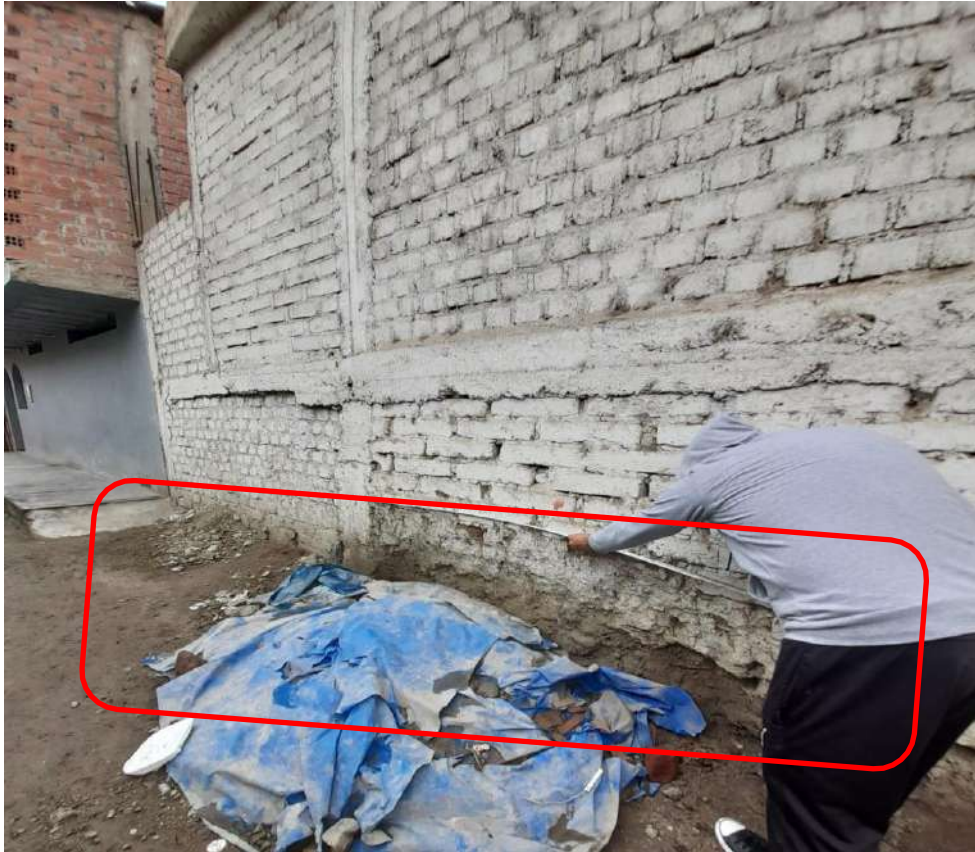
Figura 41. Inclínación del terreno y ausencia de vigas de cimentación en la vivienda 10, en la intersección de Daniel Tapia con pasaje Gamarra.

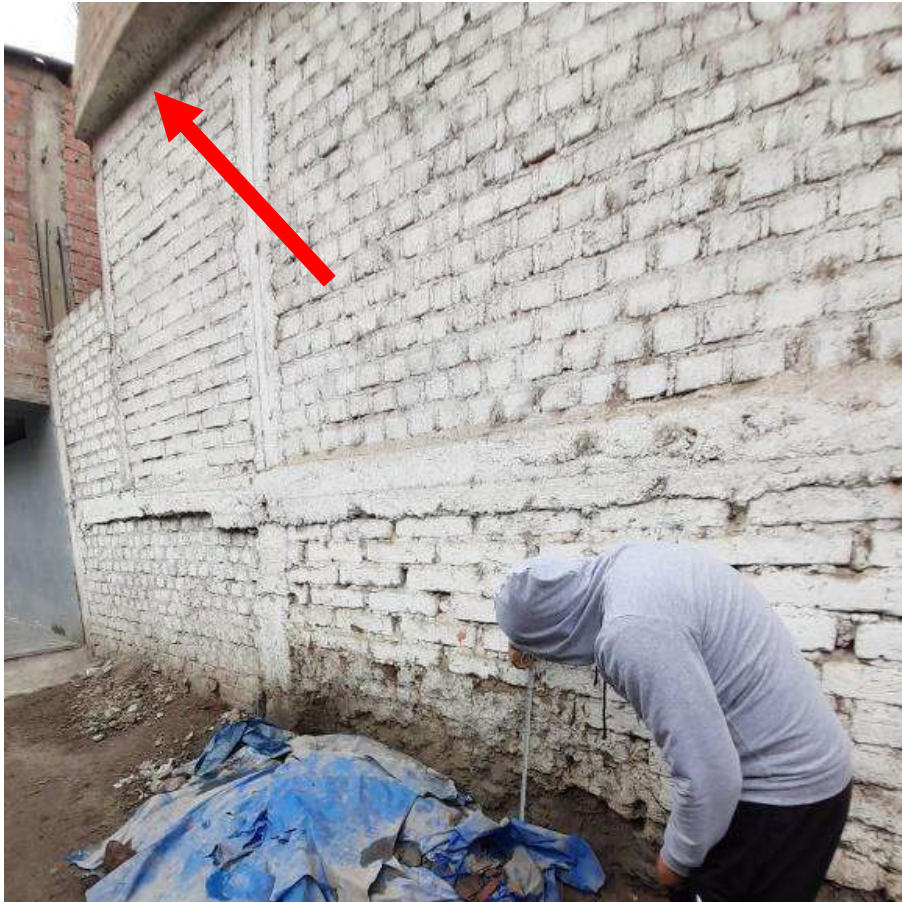
Figura 42. Presencia de losa rígida en la vivienda 10, en la intersección de Daniel Tapia con pasaje Gamarra.

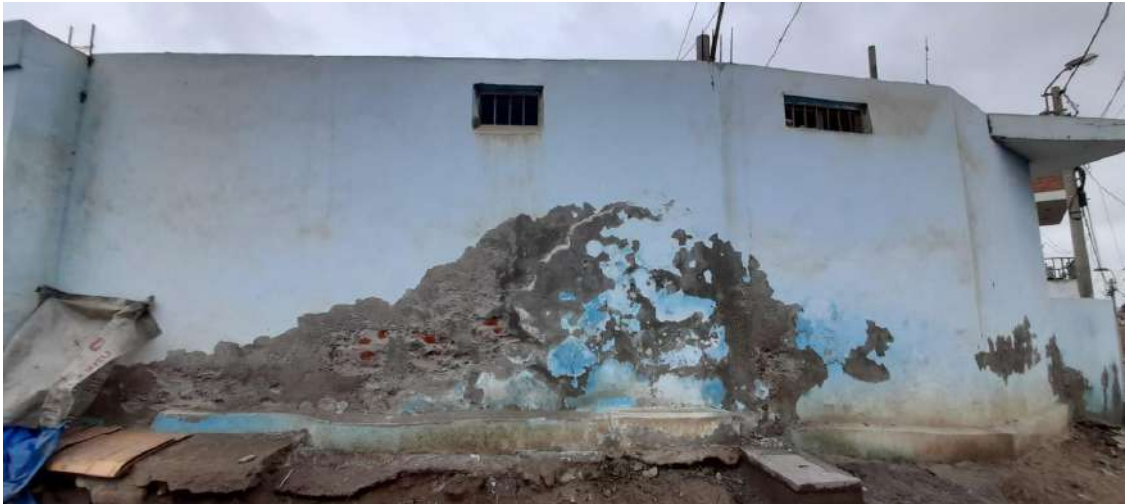
Figura 43. Presencia de confinamiento por elementos estructurales en la vivienda 11, en la mitad de la calle los Sauces.

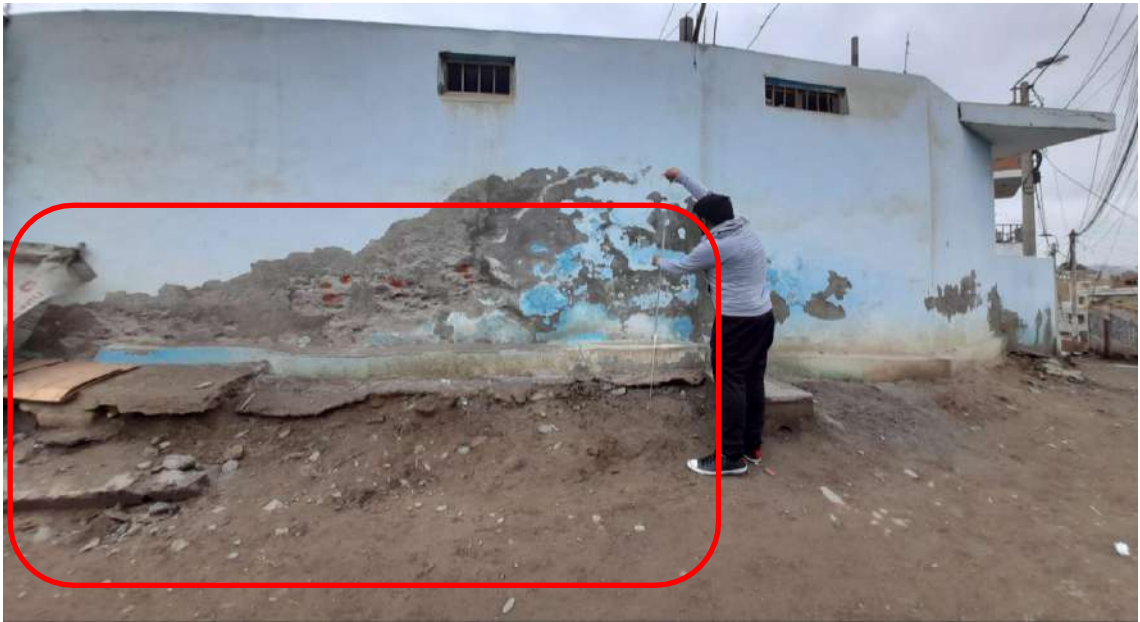
Figura 44. Falta de calidad de las unidades de mampostería requerida en la vivienda 11, en la mitad de la calle los Sauces.

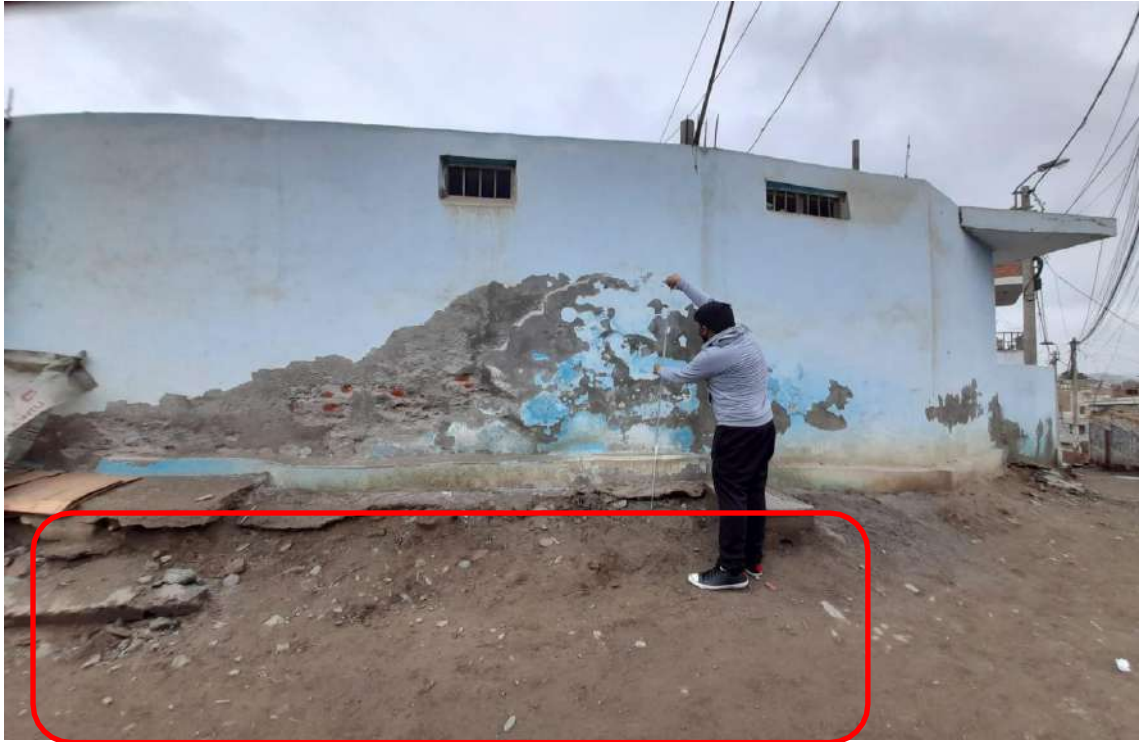
Figura 45. Inclínación del terreno y ausencia de vigas de cimentación en la vivienda 11, en la mitad de la calle los Sauces.

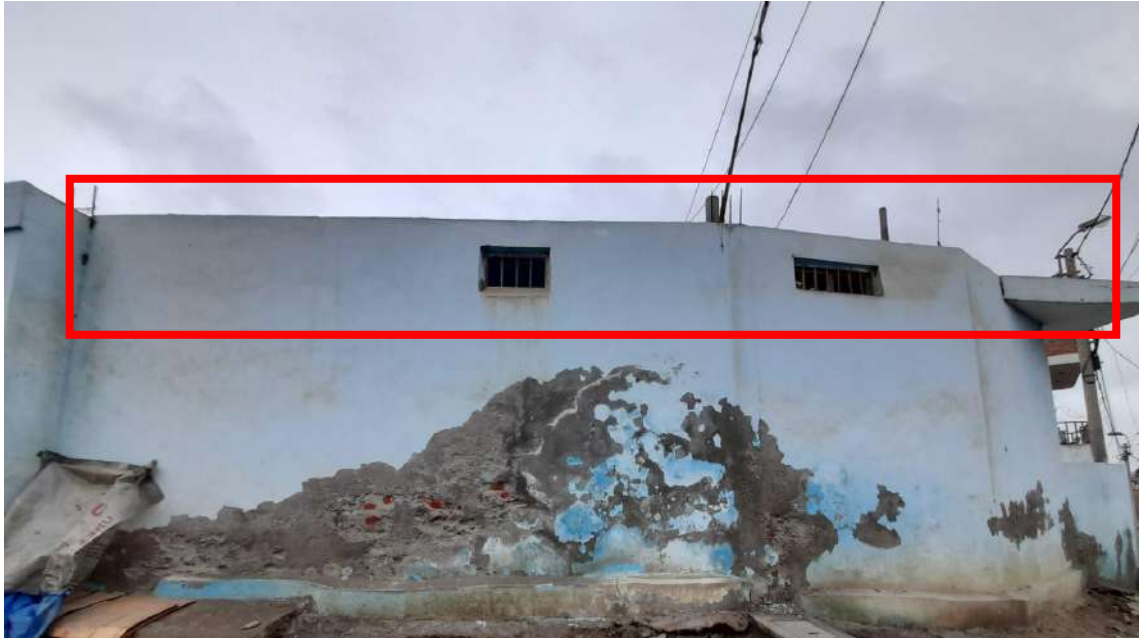
Figura 46. Presencia de losa rígida en la vivienda 11, en la mitad de la calle los Sauces.
