**Análisis Comparativo de la Calidad del Agua para Consumo Humano en
dos Asentamientos de la Caleta de Carquín, 2021**

TESIS PARA OPTAR EL TÍTULO DE INGENIERO AMBIENTAL

Análisis Comparativo de la Calidad del Agua para Consumo Humano en dos Asentamientos Humanos de la Caleta de Carquín, 2021

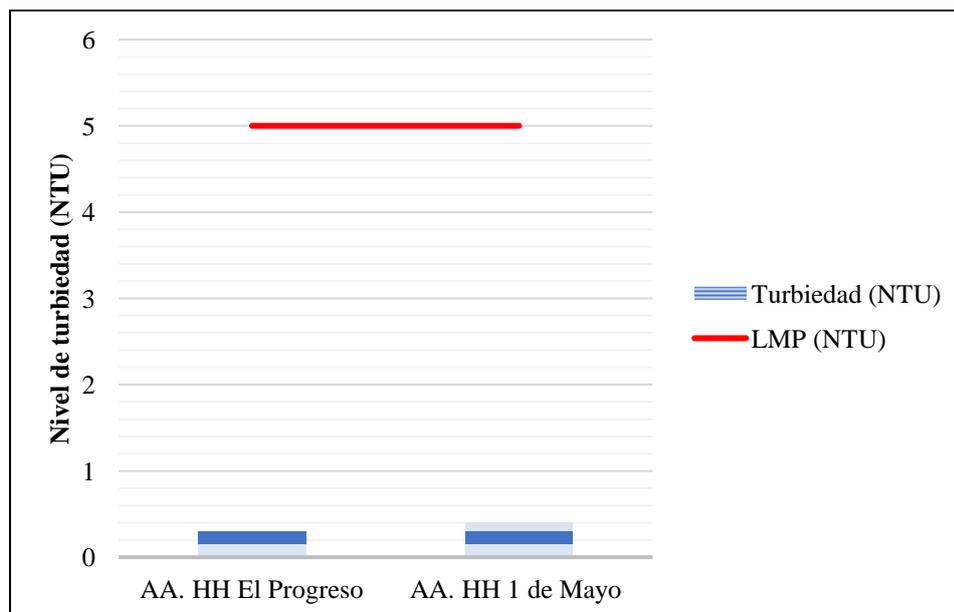
Figura 3. Niveles de turbiedad del agua en los dos asentamientos humanos de Carquin

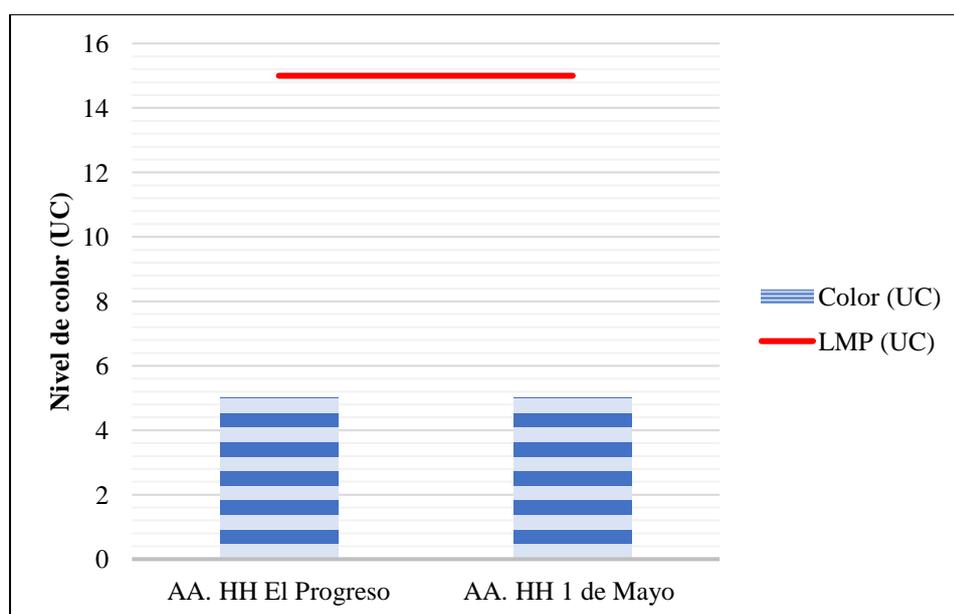
Figura 4. Niveles de color del agua en los dos asentamientos humanos de Carquin

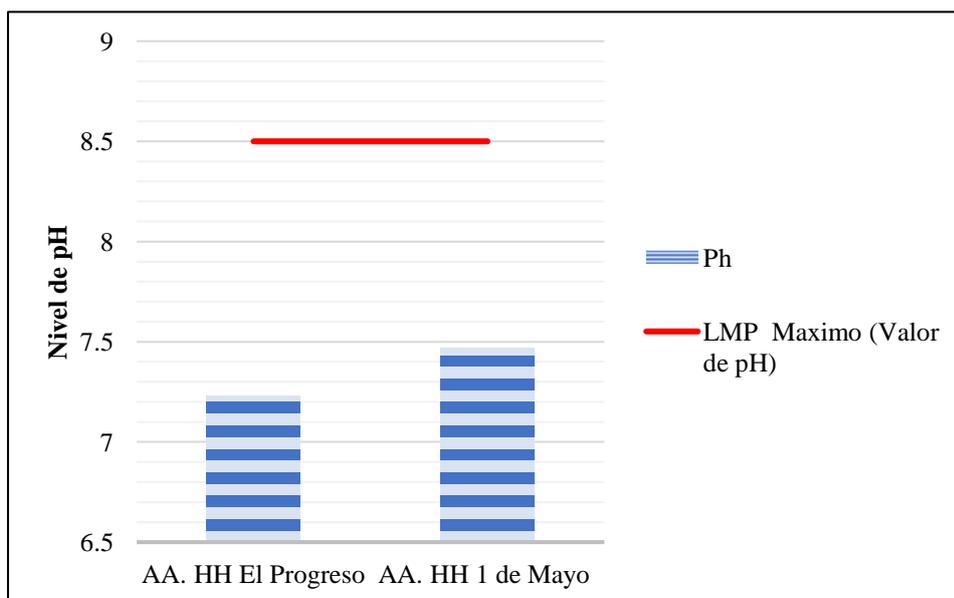
Figura 5. Niveles de pH del agua en los dos asentamientos humanos de Carquin

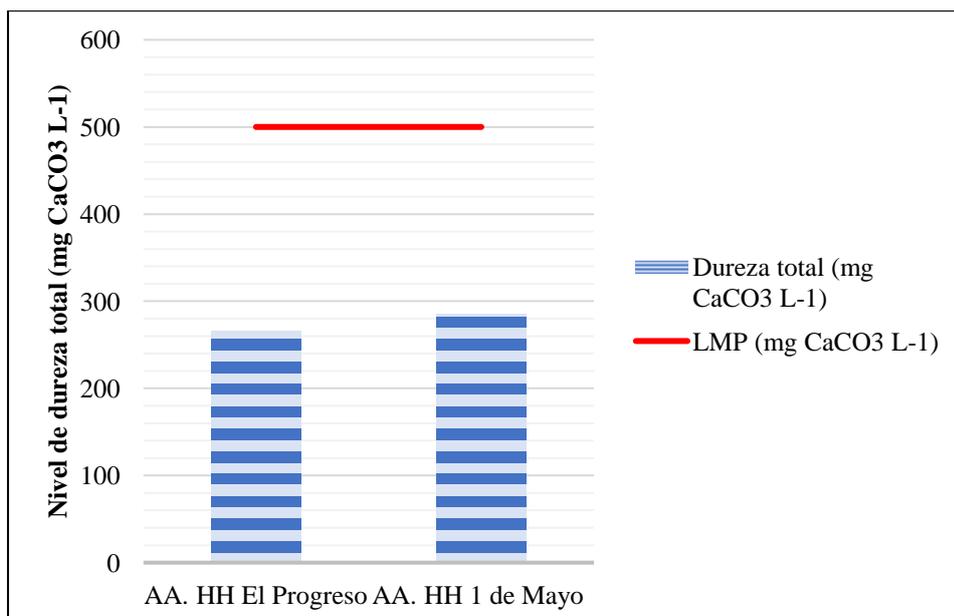
Figura 6. Niveles de dureza total del agua en los dos asentamientos humanos de Carquin

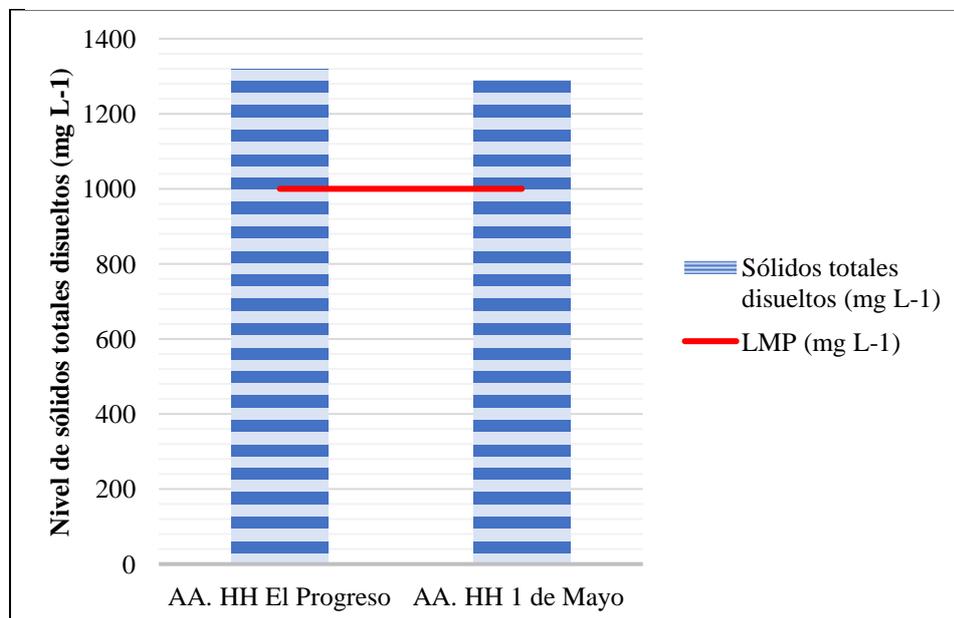
Figura 7. Niveles de sólidos totales disueltos del agua en los dos asentamientos humanos de Carquin

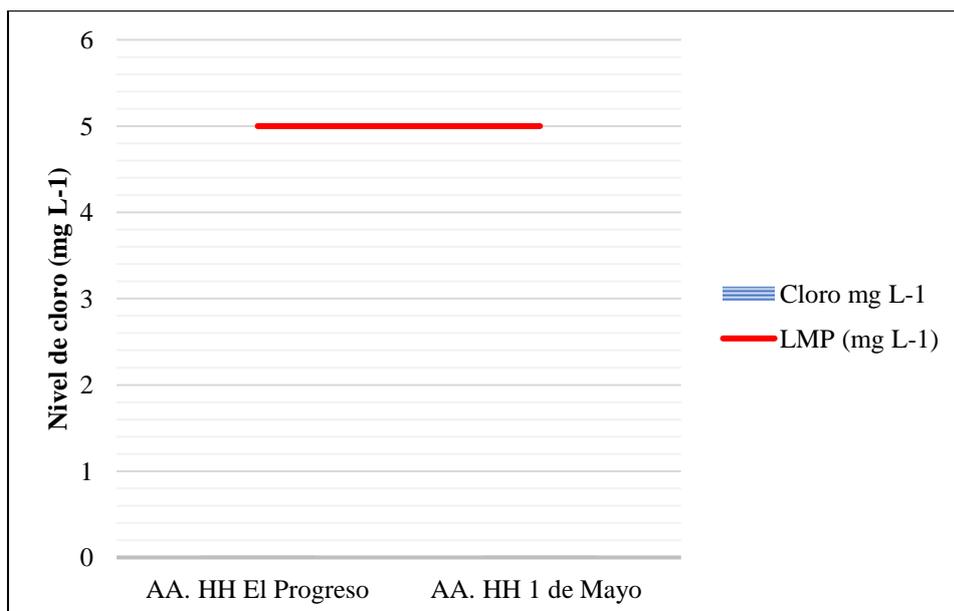
Figura 8. Niveles de cloro del agua en los dos asentamientos humanos de Carquin

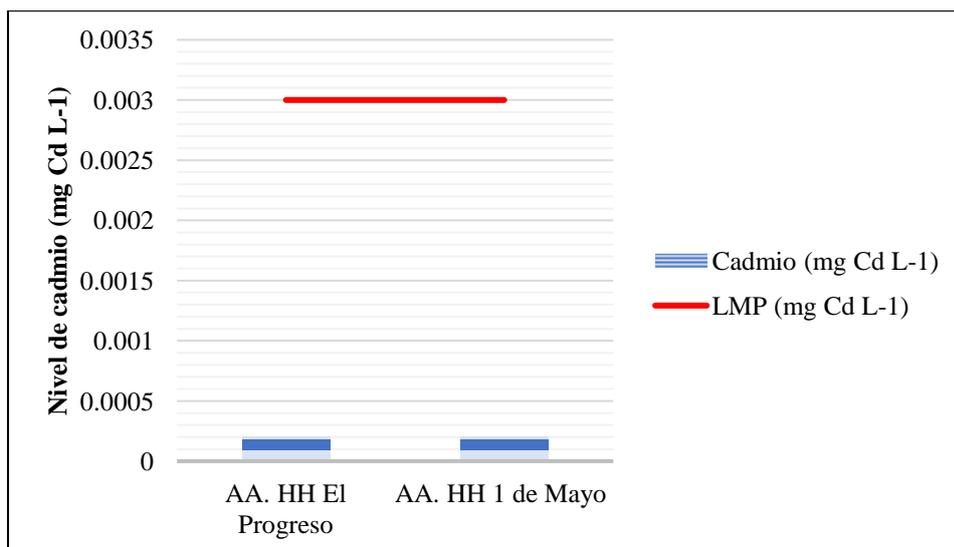
Figura 9. Niveles de cadmio en los dos asentamientos humanos de Carquin

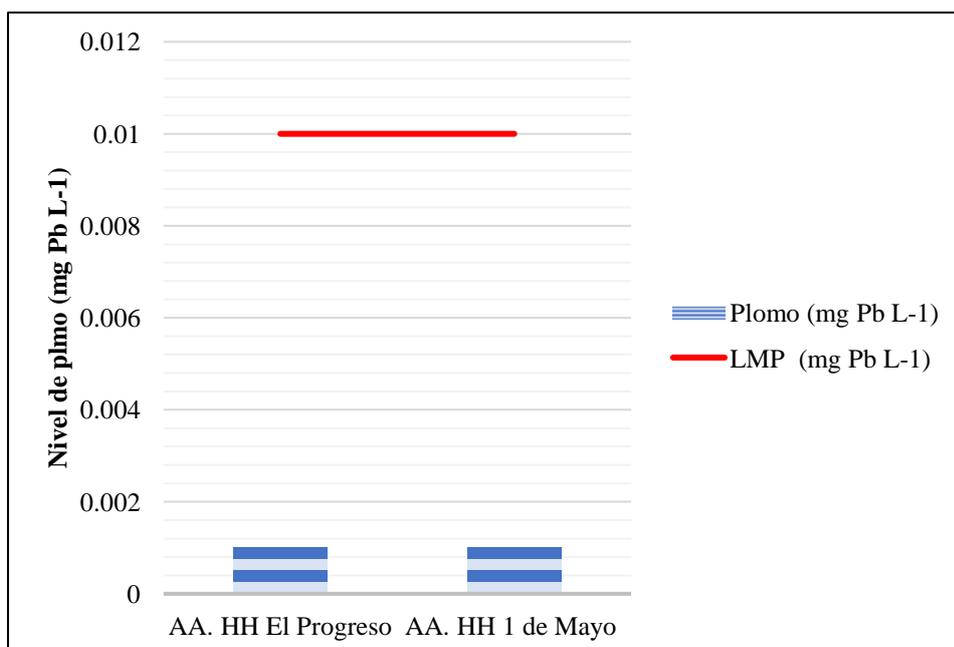
Figura 10. Niveles de plomo del agua en los dos asentamientos humanos de Carquin

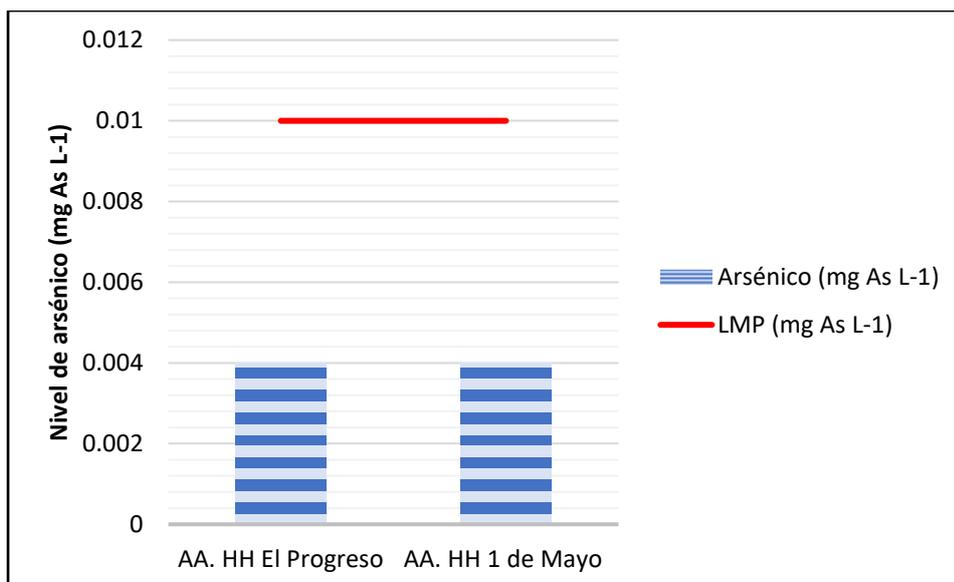
Figura 11. Niveles de arsénico del agua en los dos asentamientos humanos de Carquin

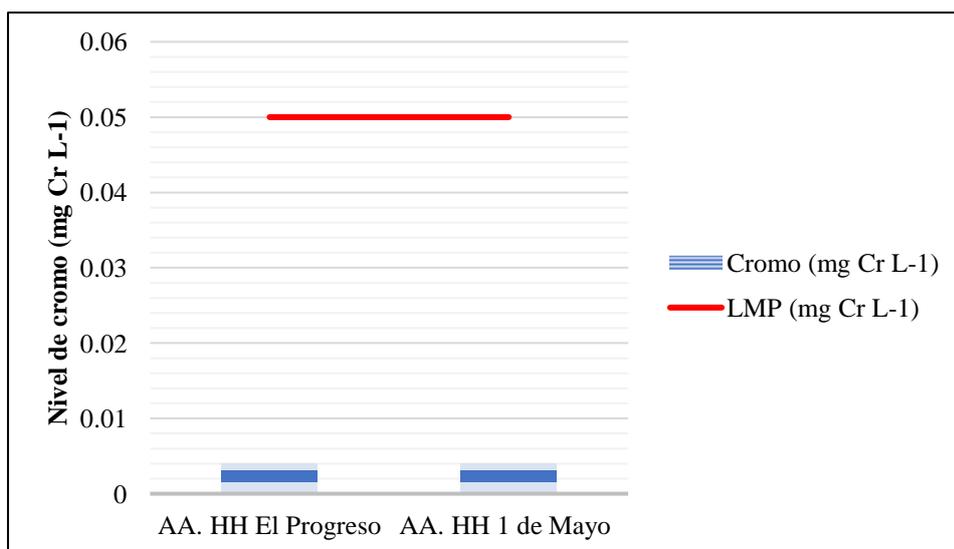
Figura 12. Niveles de cromo del agua en los dos asentamientos humanos de Carquin

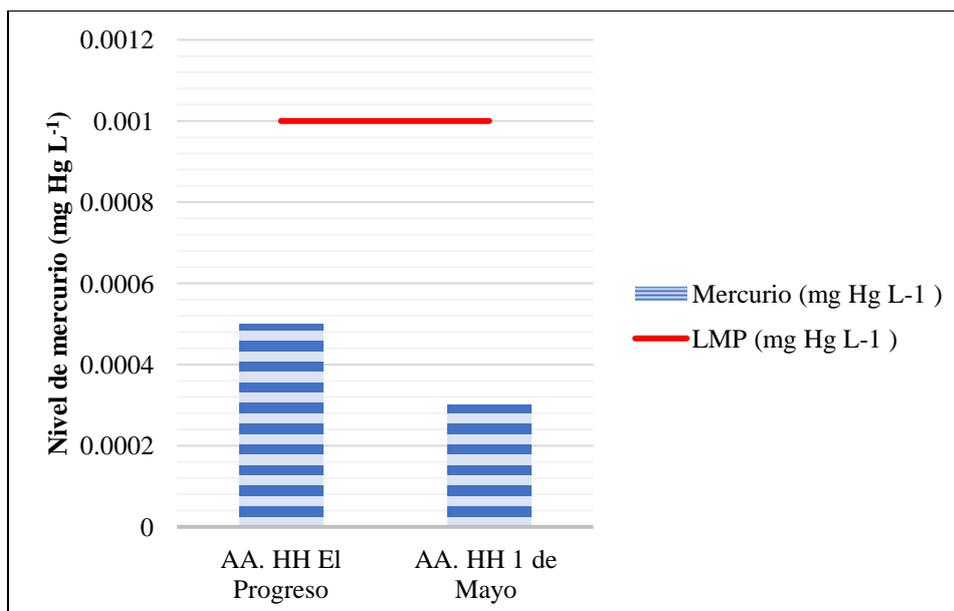
Figura 13. Niveles de mercurio del agua en los dos asentamientos humanos de Carquin

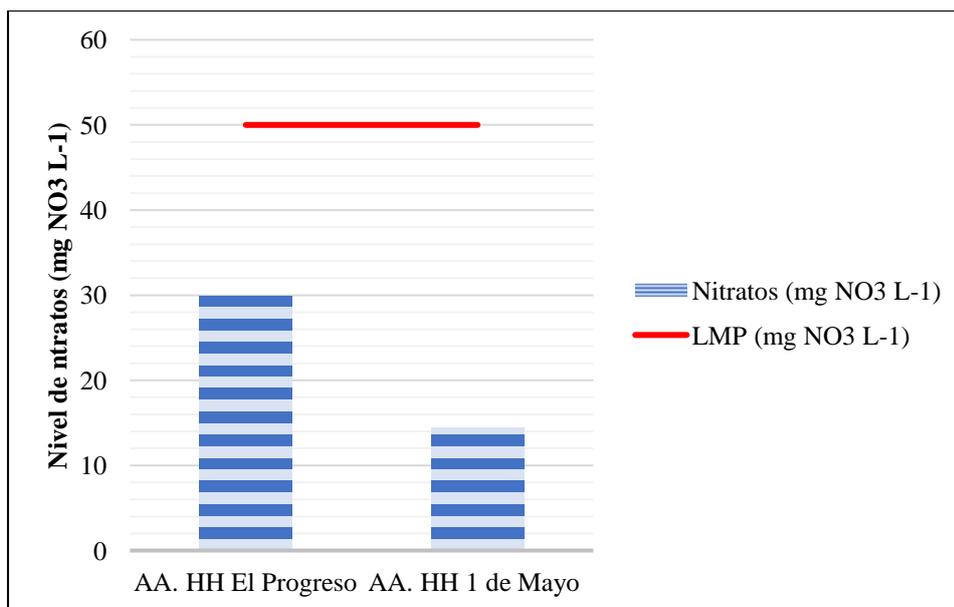
Figura 14. Niveles de nitratos del agua en los dos asentamientos humanos de Carquin

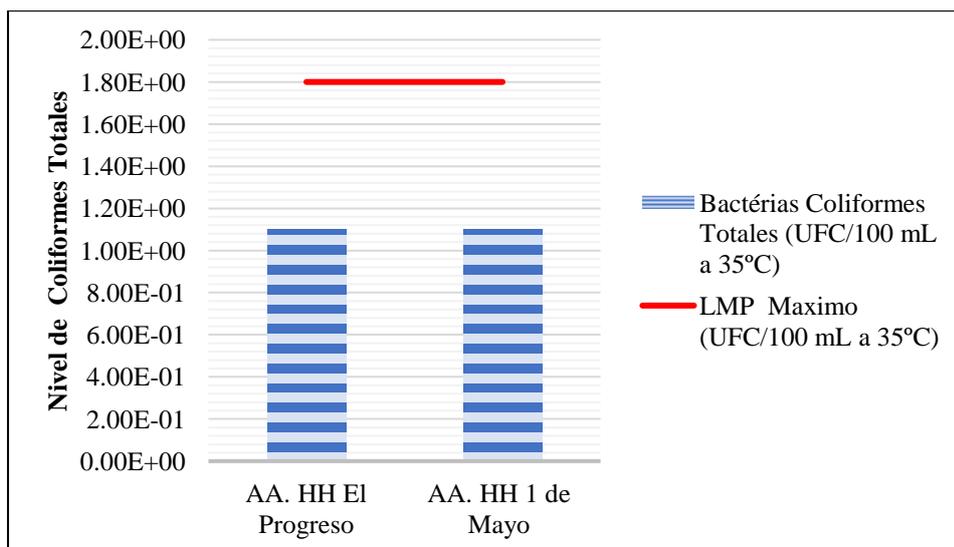
Figura 15. Niveles de coliformes totales del agua en los dos asentamientos humanos de Carquin

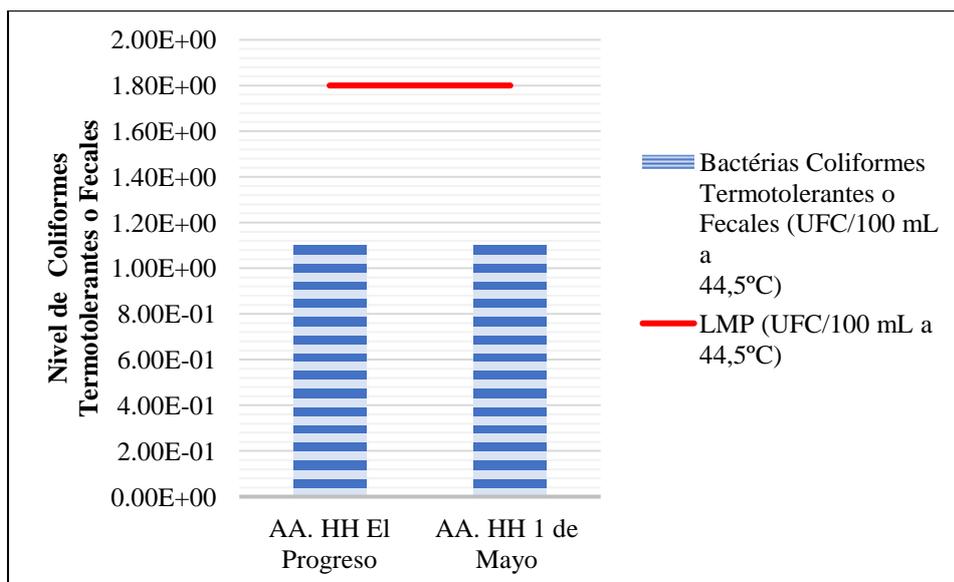
Figura 16. Niveles de coliformes termotolerantes o fecales del agua en los dos asentamientos humanos de Carquin

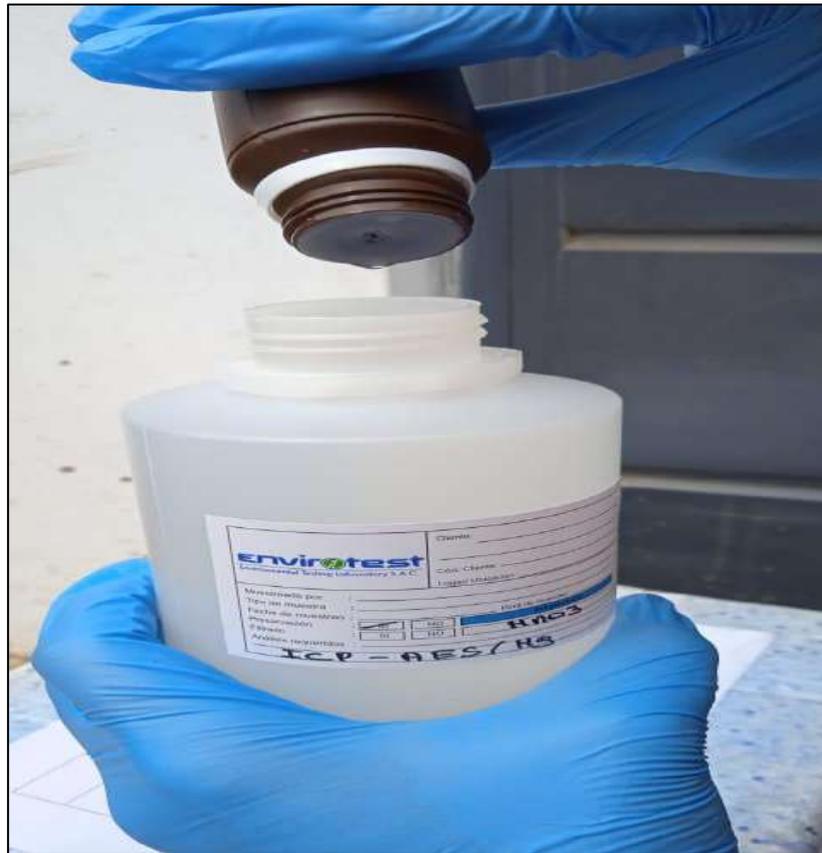
30 gotas de ácido nítrico HNO_3 para los parámetros de dureza total y el de metales totales

Leyenda: Preservante a la dureza total y metales totales con ácido nítrico.

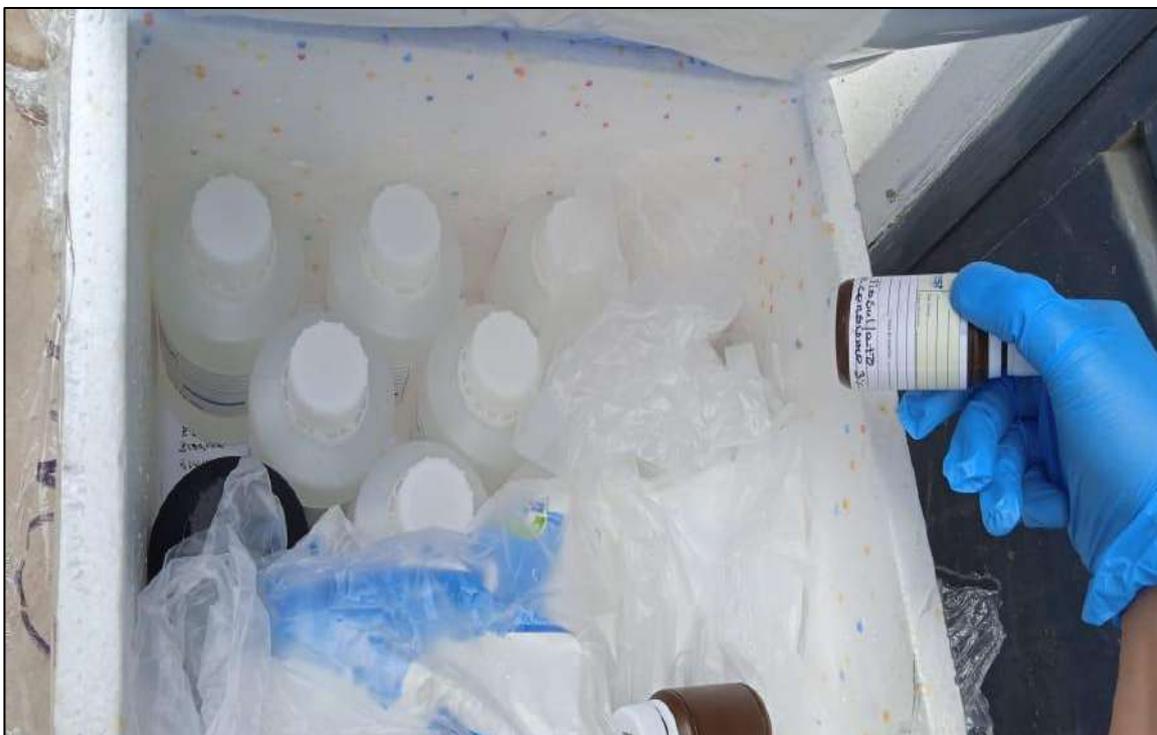
2 gotas de tiosulfato por ser agua clorada para los parámetros de coliformes fecales y totales

Leyenda: Se añadió 2 gotas de tiosulfato al parámetro de coliformes totales y fecales. Asimismo, no se le llena el frasco al ras, sino que se le deja lleno solo hasta 1 cm antes del cuello del envase para que pueda oxigenarse.

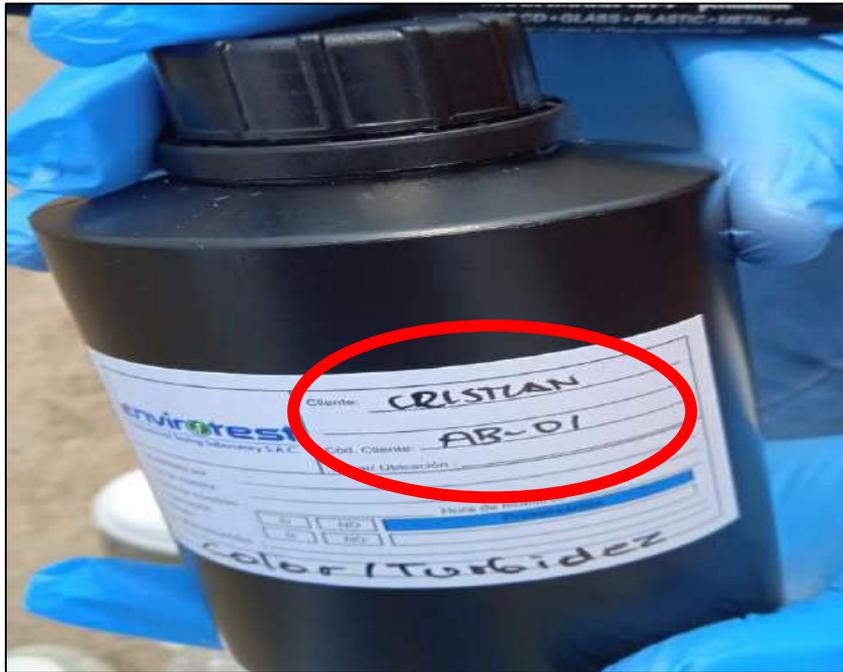
- AB-01: Para las muestras del asentamiento humano el Progreso
- AB-02: Para las muestras del asentamiento humano 1 de Mayo

Legenda: Codificación de las muestras del asentamiento humano el Progreso

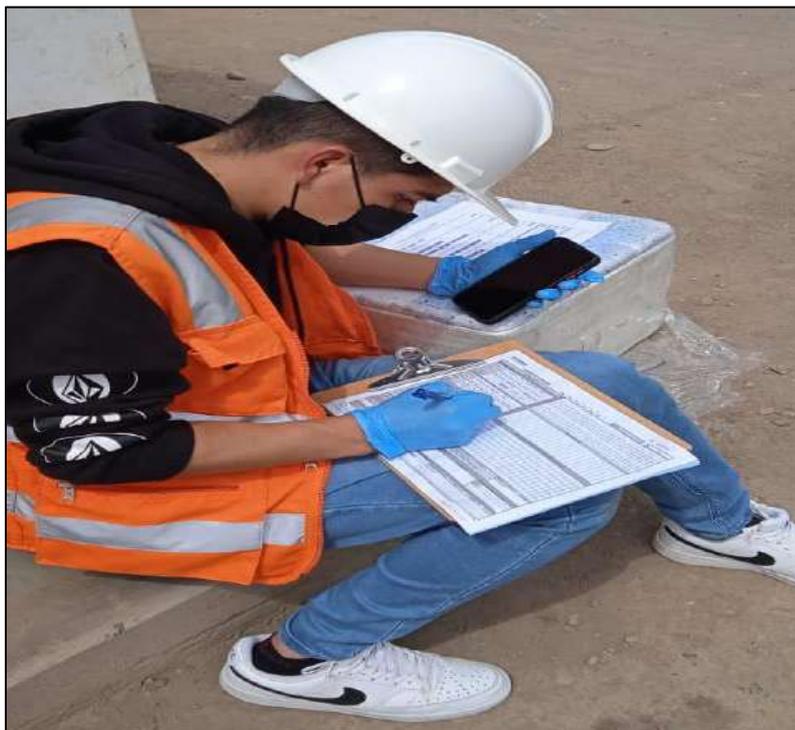
Con las codificaciones y todos los parámetros rotulados y correspondientes al trabajo de investigación se procedió a llenar la cadena de custodia con la hora, código, y parámetros analizados:

Leyenda: Llenado de la cadena de custodia.
