**FACULTAD DE INGENIERÍA CIVIL
ESCUELA PROFESIONAL DE INGENIERÍA CIVIL**

TESIS

**MEJORAMIENTO DEL SERVICIO DE TRANSPORTE Y SU
RELACIÓN CON LA TRANSITABILIDAD VIAL DE LA AVENIDA
CINCUENTENARIO, HUALMAY, HUAURA, LIMA, 2021**

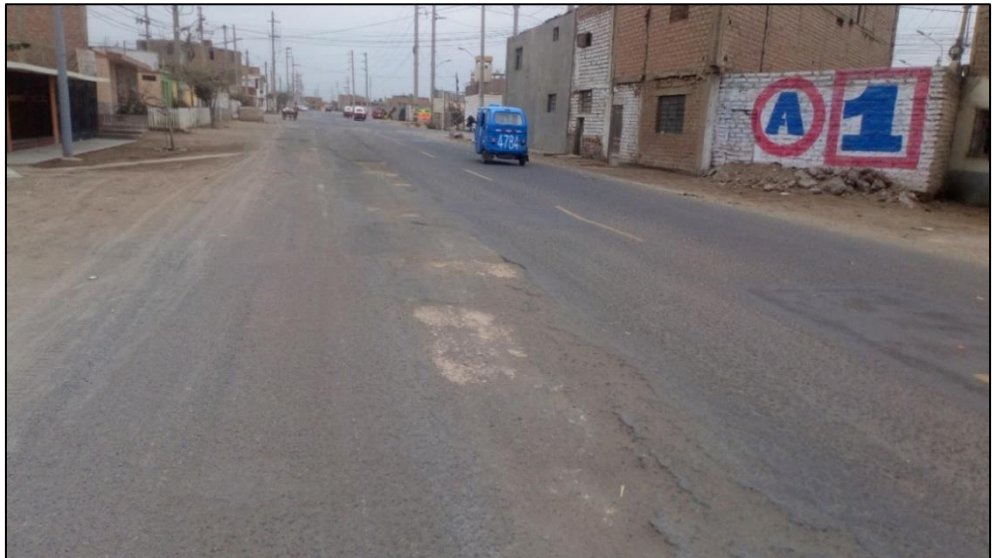
Figura 1

La Av. Cincuentenario cuenta con una pista con más de 10 años antigüedad, el cual se ve reflejado en toda su trayectoria, circunstancias que entorpece a los conductores que circulan en aquella pista. Ocasionando que estos últimos realicen maniobras para evitar el área deteriorada, y provoca accidentes tanto vehiculares como peatonales al invadir otra zona de uso.

Superficie de rodadura entre el Jr. Gabriel Aguilar y Av. Hualmay.

Las pistas por estar en pésima condición, generan inconvenientes en el transporte normal vehicular y el daño de estos, ocasionando indisposición entre los conductores y pasajeros que transitan por aquellas vías dado a que se ve acrecentado el importe funcional de los vehículos y la duración de viaje.

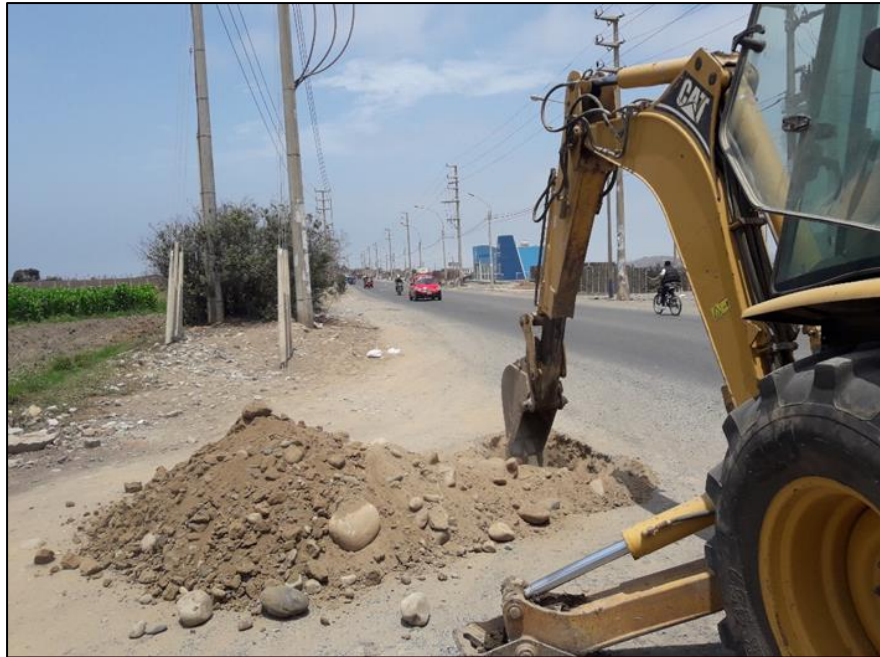
Figura 9*Procedimiento de obtención de la muestra a usar en los ensayos de laboratorios.*

Con dicho fin se realizó los correspondientes trabajos exploratorios del suelo en la trayectoria de la av. Cincuentenario, para posteriormente analizarlos en laboratorio.

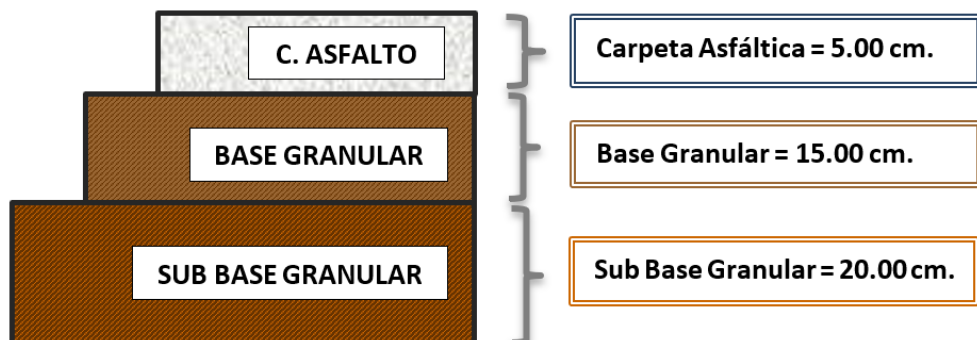
Figura 10

Estructura del pavimento

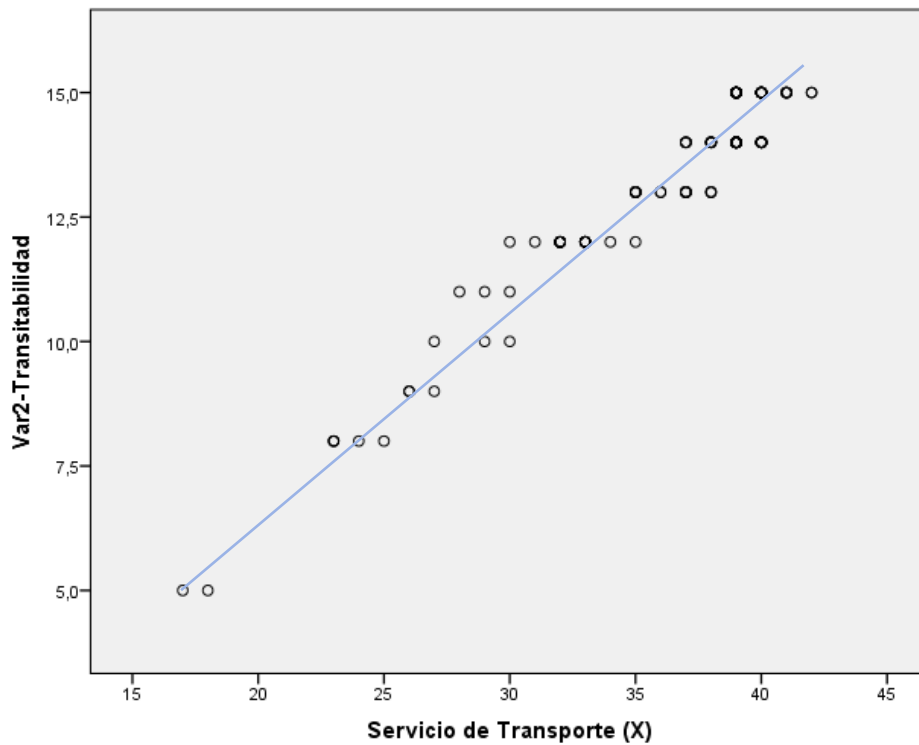
Figura 21

Gráfica de dispersión puntos de Servicio de transporte-Transitabilidad vial

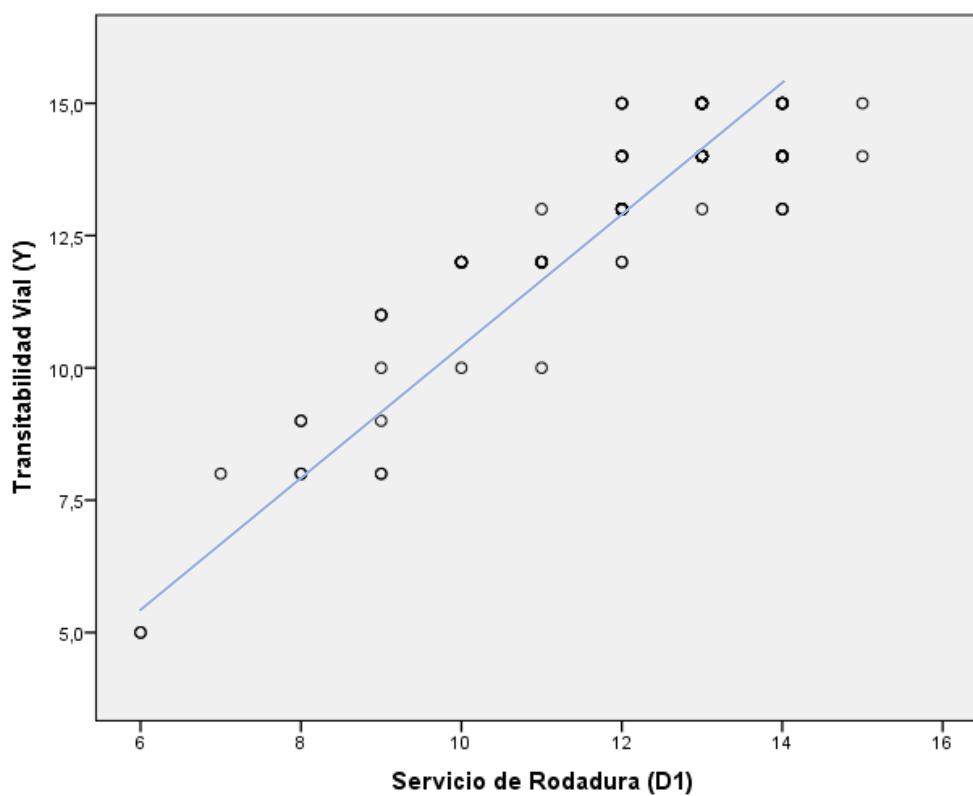
Figura 22

Gráfica de dispersión puntos de Servicio de rodadura-Transitabilidad vial

Conforme a la tabla 30 y Fig. 22 la rehabilitación del servicio de rodadura se relaciona con la transitabilidad vial de la avenida cincuentenario, Hualmay, Huaura, Lima, 2021, concordando con Duarte y Leon(2018) quienes indican que la intersección vial presenta un mal estado de pavimento, observándose ciertas fallas como el desgaste de la capa de rodadura, hundimiento de ciertos tramos y irregularidades en la superficie, debido al tiempo sin mantenimiento.

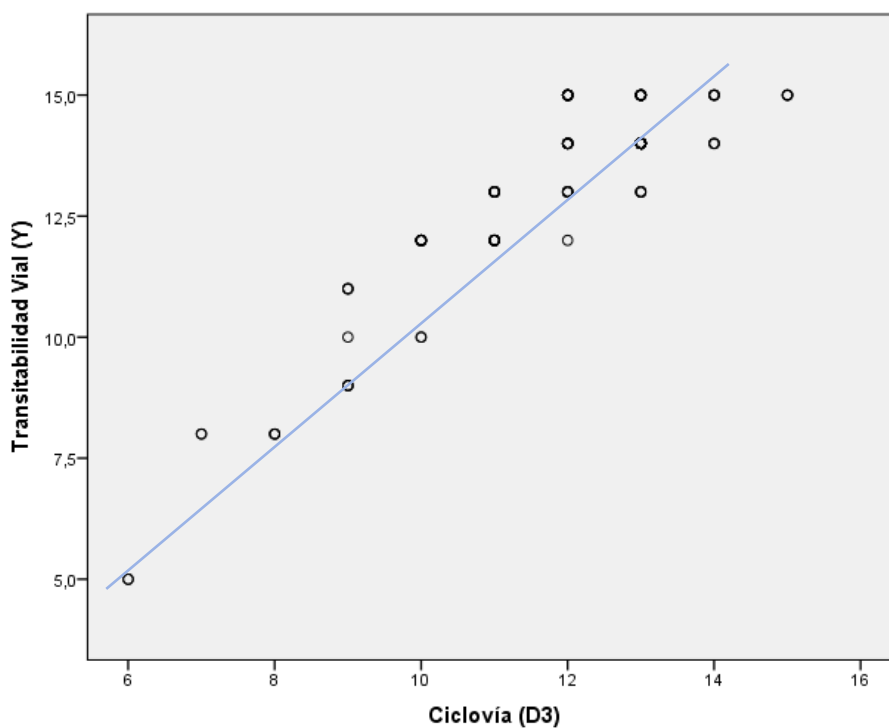
Figura 24

Gráfica de dispersión puntos de le Ciclovía -Transitabilidad vial
