**“VULNERABILIDAD SISMICA EN VIVIENDAS INFORMALES EN EL
CENTRO POBLADO DE SAN LUIS, DISTRITO DE VEGUETA 2022”**

TESIS

PARA OPTAR EL TITULO PROFESIONAL DE INGENIERO CIVIL

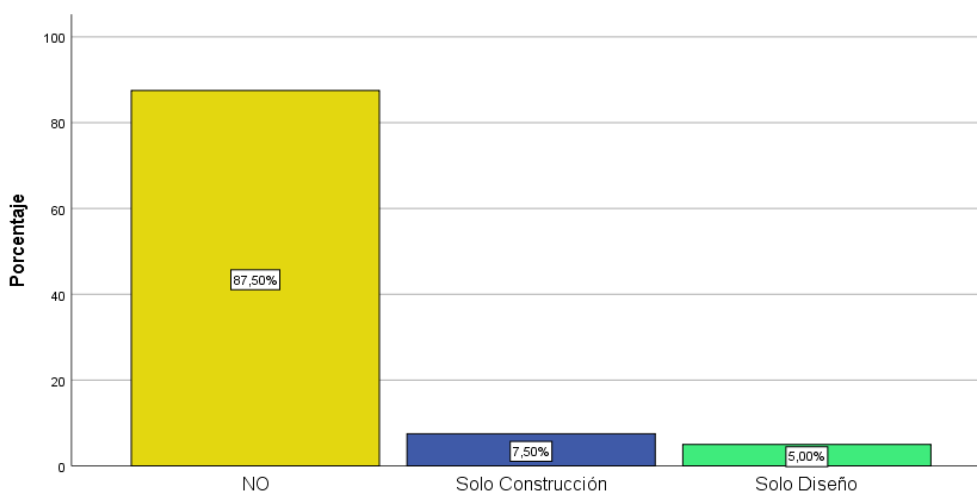
Un ingeniero civil participó en el diseño y/o la construcción del edificio en alguna medida, y el edificio en su conjunto se benefició de su experiencia.

Sobre la información de la participación de un profesional del área en este caso es de un ingeniero civil y se observa en la Figura 6 que el 87.50% no participo, 7.50% solo construcción y el 5% solo diseño.

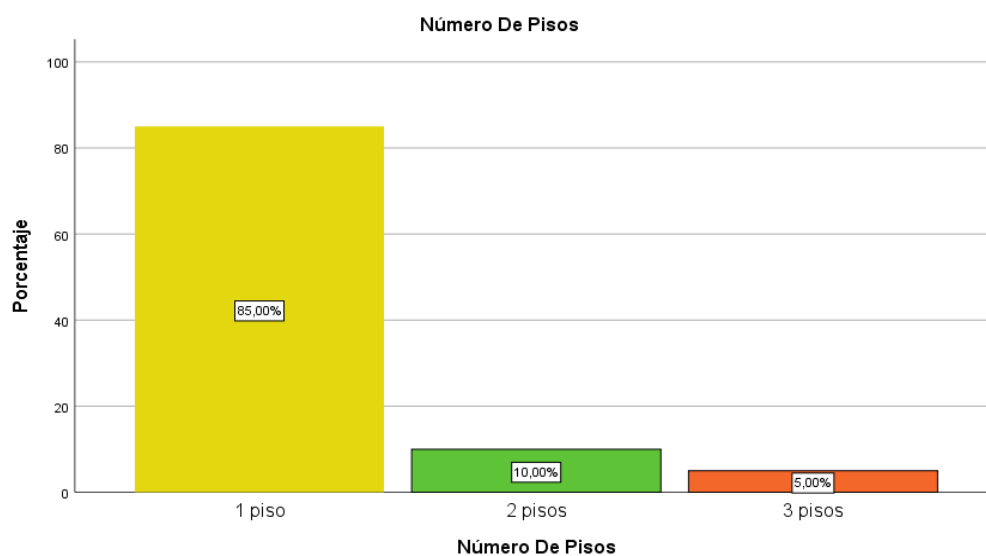
Número De Pisos

De la información de los números de pisos de las viviendas y se observa en la Figura 7 que el 85% son de 1 nivel, 10% de 2 niveles y 5% de 3 niveles.

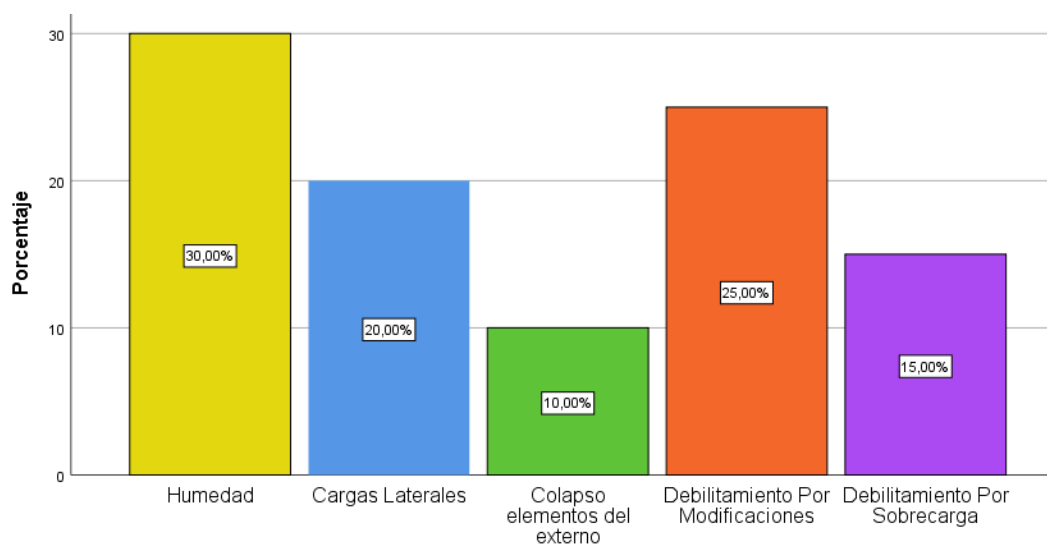
Figura 9

Aspectos adicionales que contribuyen a la vulnerabilidad

De la información sobre factores similares que inciden en la vulnerabilidad se observa en la figura 9 que el 30% es de humedad, 20% cargas laterales, 10% son por colapso de elementos externos, 25% debilitamiento por modificaciones y 15% debilitamiento por sobrecarga.

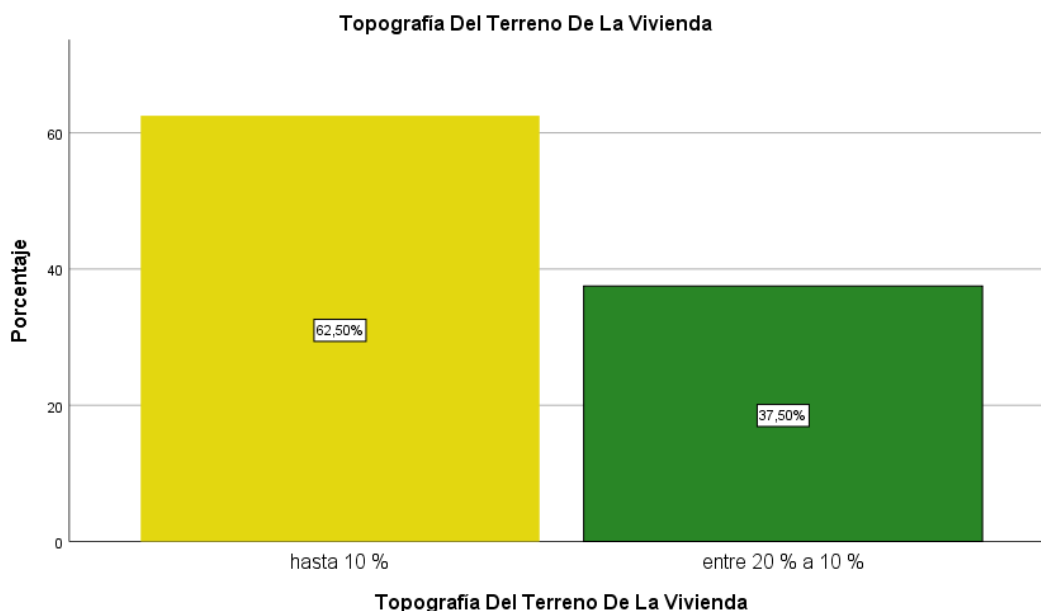
Pendiente Del Terreno

Sobre la información de topográfica de la forma del terreno donde se construyó la vivienda se visualiza en la Figura 12 que el 62.5% tiene pendiente hasta el 10% y 37.5% tiene pendiente entre 20% a 10%.

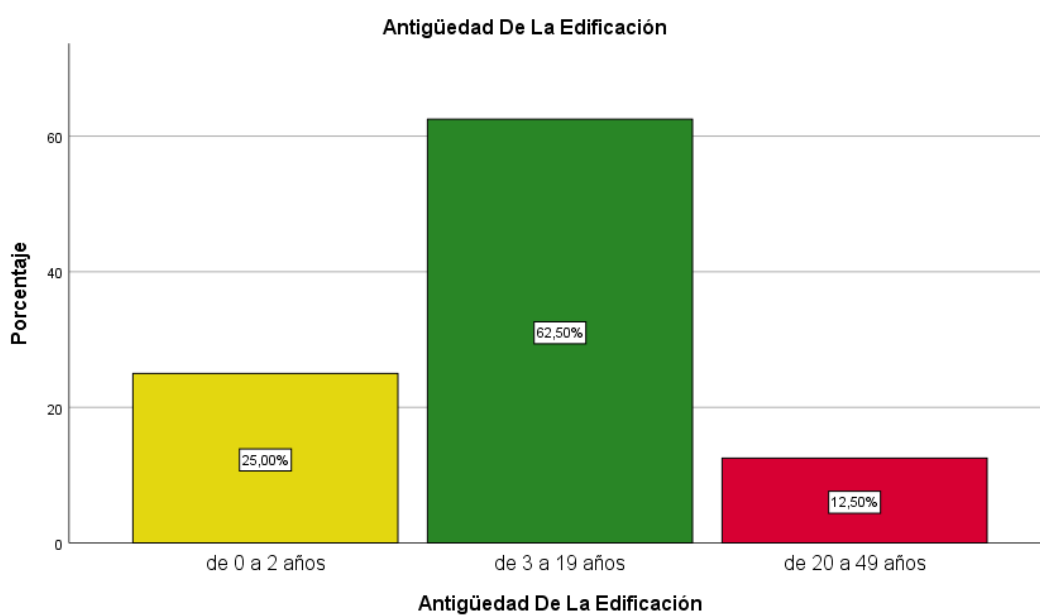
Figura 15

Antigüedad De La Edificación

De la información sobre antigüedad de la estructura, se visualiza en la **Figura 15** que el 25% de 0 a 2 años, 62.5% de 3 a 19 años, 12.5% de 32 a 49 años.
