## **Análisis de vulnerabilidad sísmica para determinar la situación de las viviendas unifamiliares del Asentamiento Humano Atalaya, distrito de Huacho, 2023**

### **Tesis**

Huacho – Perú  
2023

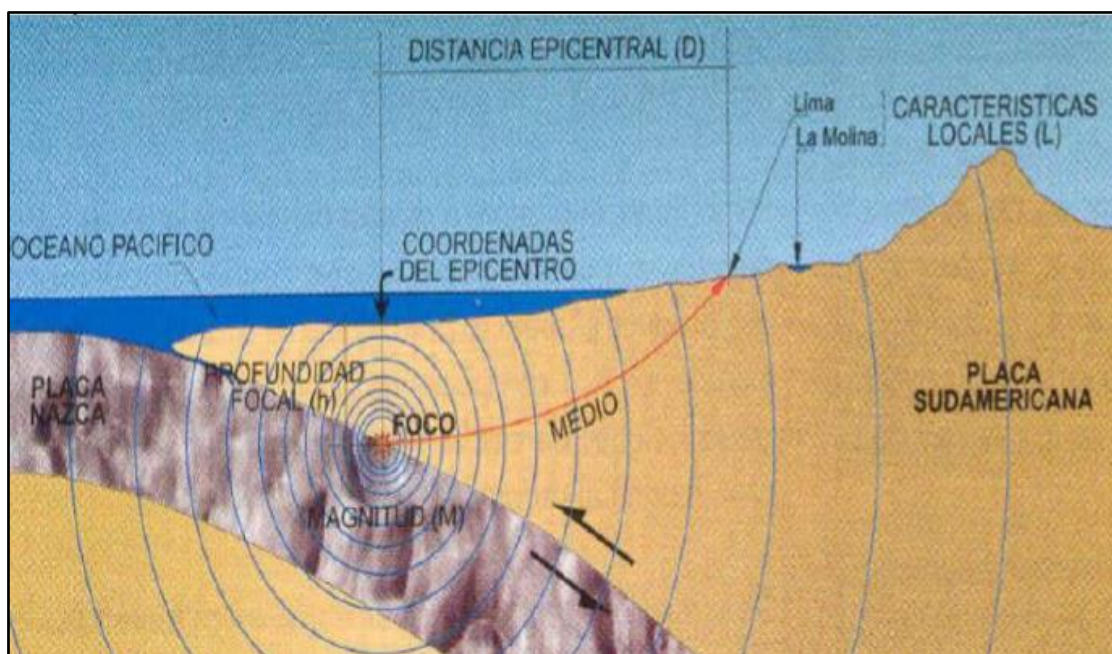
**Figura 2**  
*Esquema de generaciones de los sismos*

Un sismo se da inicio a una cierta determinada profundidad, generando así de acuerdo a la magnitud, las ondas expansivas desde el punto origen del epicentro.

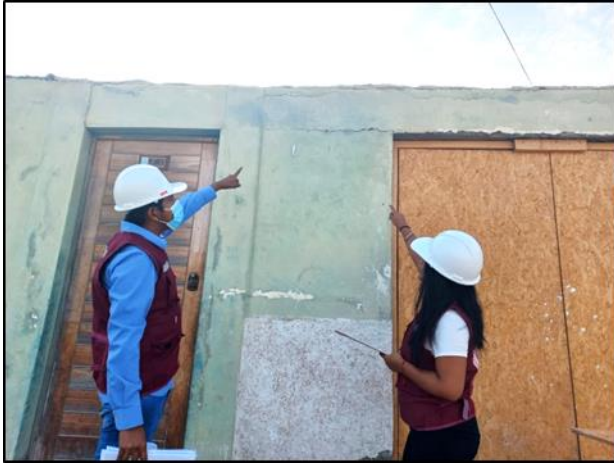
**Figura 22**  
*Observación del estado de la vivienda*
