**Índice de vulnerabilidad sísmica con la aplicación del método fema 154 en las
viviendas rurales del distrito de Chasquitambo, Ancash - 2022**

Tesis

Para optar el Título Profesional de Ingeniero Civil

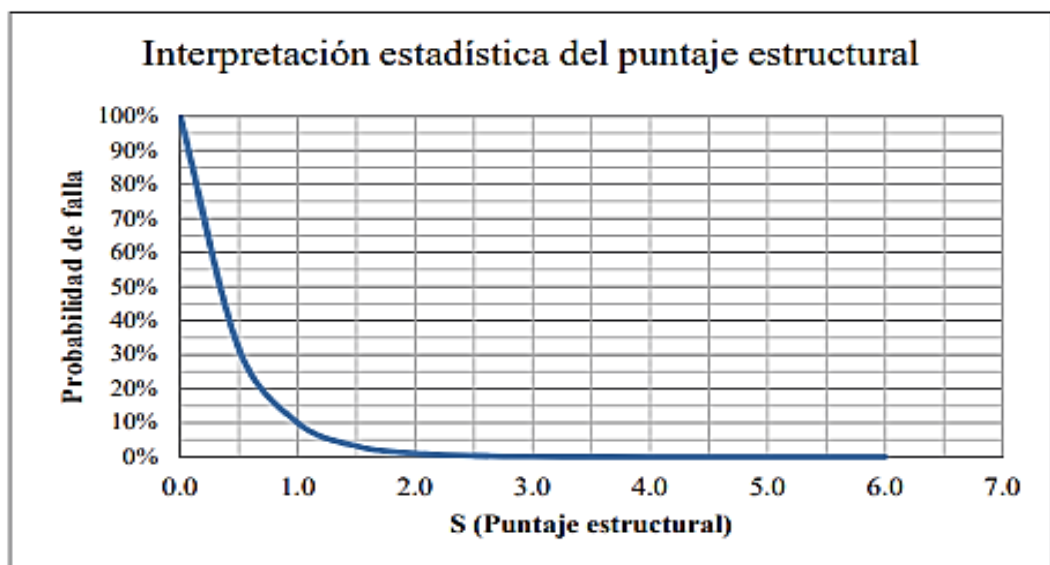
Figura 5

De una manera más representativa, para explicar este grado de vulnerabilidad, se representa la probabilidad de falla en una escala del 0 al 100%, respecto al valor obtenido del índice de vulnerabilidad desde el 0,0 al 6,0 en puntaje estructural.

Representación de la curva del índice de vulnerabilidad calculado FEMA 154

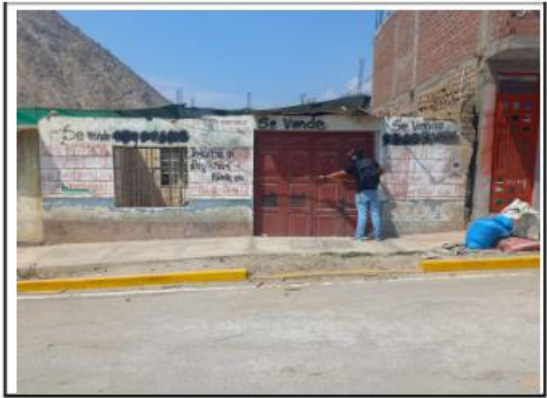
Vivienda 1

DATOS DE LA EDIFICACIÓN	
DIRECCIÓN	Vivienda 01
SITIO DE REFERENCIA	Chasquitambo
TIPO DE USO	Habitada
NUMERO DE PISOS	1
DATOS DE CONSTRUCCIÓN	45 m2
ÁREA DE CONSTRUCCIÓN	1995
AÑO DE CONSTRUCCIÓN	
AÑO DE REMODELACION	
DATOS DEL PROFESIONAL	Ayala Espinoza Frank Sergio
DATOS DE LOS EVALUADORES	Bachiller Ing. Civil
CEDULA DE LOS EVALUADORES	-

TIPOLOGÍA DEL SISTEMA ESTRUCTURAL	
Madera	
Mampostería sin refuerzo	X
Mampostería reforzada	
Ista Acero-hormigón o mista madera-hormig	
Pórtico hormigón armada	
Pórtico H Armado con muros estructurales

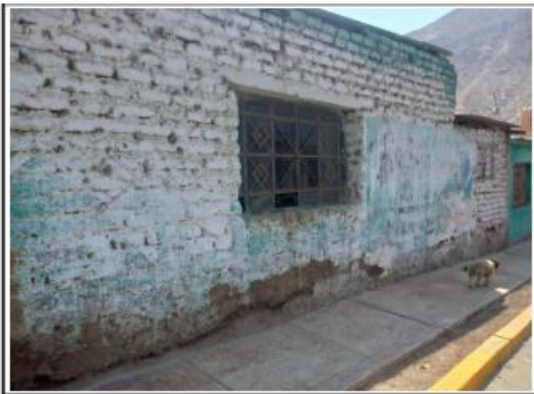
Vivienda 2

DATOS DE LA EDIFICACIÓN	
DIRECCIÓN	Vivienda 02
SITIO DE REFERENCIA	Chasquitambo
TIPO DE USO	Habitada
NÚMERO DE PISOS	1
DATOS DE CONSTRUCCIÓN	62 m2
ÁREA DE CONSTRUCCIÓN	1984
AÑO DE CONSTRUCCIÓN	
AÑO DE REMODELACION	
DATOS DEL PROFESIONAL	Ayala Espinoza Frank Sergio
DATOS DE LOS EVALUADORES	Bachiller Ing. Civil
CEDULA DE LOS EVALUADORES	-

TIPOLOGÍA DEL SISTEMA ESTRUCTURAL	
Madera	
Mampostería sin refuerzo	X
Mampostería reforzada	
lta Acero-hormigón o mista madera-hormig	
Portico hormigón armada	
Portico H Armado con muros estructurales

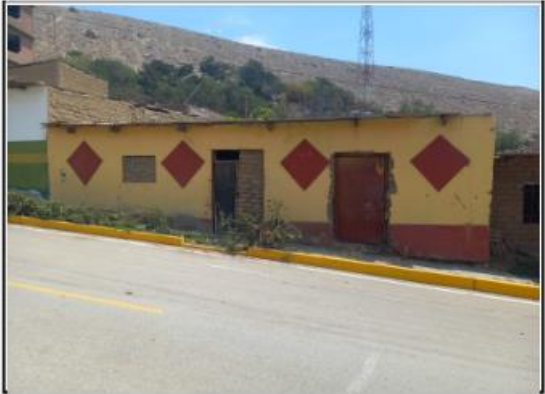
Vivienda 4

DATOS DE LA EDIFICACIÓN	
DIRECCIÓN	Vivienda 04
SITIO DE REFERENCIA	Chasquitambo
TIPO DE USO	Habitada
NUMERO DE PISOS	1
DATOS DE CONSTRUCCIÓN	52 m2
ÁREA DE CONSTRUCCIÓN	1993
AÑO DE CONSTRUCCIÓN	
AÑO DE REMODELACION	
DATOS DEL PROFESIONAL	Ayala Espinoza Frank Sergio
DATOS DE LOS EVALUADORES	Bachiller Ing. Civil
CEDULA DE LOS EVALUADORES	-

TIPOLOGÍA DEL SISTEMA ESTRUCTURAL	
Madera	
Mampostería sin refuerzo	X
Mampostería reforzada	
mixta Acero-hormigón o mixta madera-hormigón	
Pórtico hormigón armada	
Pórtico H Armado con muros estructurales

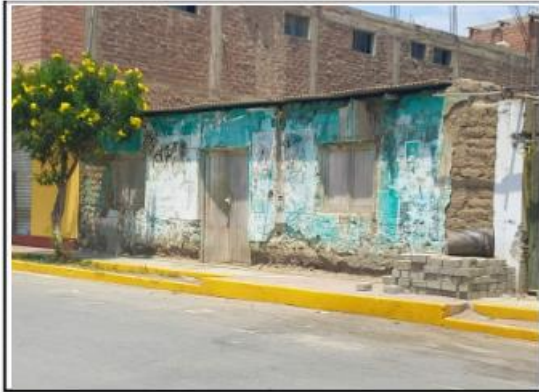
Vivienda 6

DATOS DE LA EDIFICACIÓN	
DIRECCIÓN	Vivienda 06
SITIO DE REFERENCIA	Chasquitambo
TIPO DE USO	Habitada
NUMERO DE PISOS	1
DATOS DE CONSTRUCCIÓN	52 m2
ÁREA DE CONSTRUCCIÓN	1984
AÑO DE CONSTRUCCIÓN	
AÑO DE REMODELACION	
DATOS DEL PROFESIONAL	Ayala Espinoza Frank Sergio
DATOS DE LOS EVALUADORES	Bachiller Ing. Civil
CEDULA DE LOS EVALUADORES	-

TIPOLOGÍA DEL SISTEMA ESTRUCTURAL	
Madera	
Mampostería sin refuerzo	X
Mampostería reforzada	
mixta Acero-hormigón o mixta madera-hormig	
Portico hormigón armada	
Portico H Armado con muros estructurales

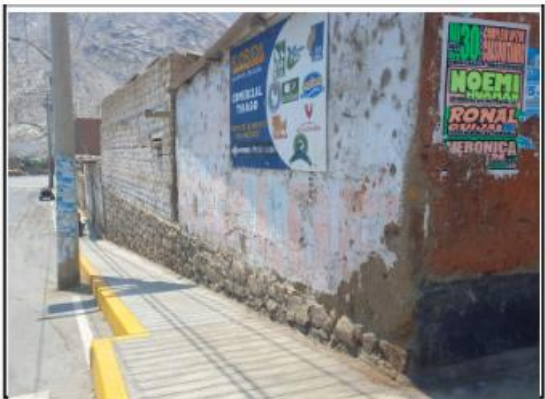
Vivienda 7

DATOS DE LA EDIFICACIÓN	
DIRECCIÓN	Vivienda 07
SITIO DE REFERENCIA	Chasquitambo
TIPO DE USO	Habitada
NÚMERO DE PISOS	1
DATOS DE CONSTRUCCIÓN	85 m2
ÁREA DE CONSTRUCCIÓN	1988
AÑO DE CONSTRUCCIÓN	
AÑO DE REMODELACION	
DATOS DEL PROFESIONAL	Ayala Espinoza Frank Sergio
DATOS DE LOS EVALUADORES	Bachiller Ing. Civil
CEDULA DE LOS EVALUADORES	-

FOTOGRAFÍAS	
TIPOLOGÍA DEL SISTEMA ESTRUCTURAL	
Madera	
Mampostería sin refuerzo	X
Mampostería reforzada	
mixta Acero-hormigón o mixta madera-hormigón	
Pórtico hormigón armada	
Pórtico H Armado con muros estructurales

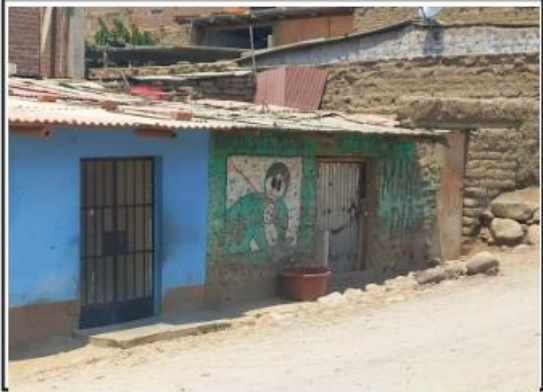
Vivienda 8

DATOS DE LA EDIFICACIÓN	
DIRECCIÓN	Vivienda 08
SITIO DE REFERENCIA	Chasquitambo
TIPO DE USO	Habitada
NUMERO DE PISOS	1
DATOS DE CONSTRUCCIÓN	35 m2
ÁREA DE CONSTRUCCIÓN	
AÑO DE CONSTRUCCIÓN	1984
AÑO DE REMODELACION	
DATOS DEL PROFESIONAL	Ayala Espinoza Frank Sergio
DATOS DE LOS EVALUADORES	Bachiller Ing. Civil
CEDULA DE LOS EVALUADORES	-

TIPOLOGIA DEL SISTEMA ESTRUCTURAL	
Madera	
Mampostería sin refuerzo	X
Mampostería reforzada	
Acero-hormigón o mixta madera-hormigón	
Portico hormigón armada	
Portico H Armado con muros estructurales

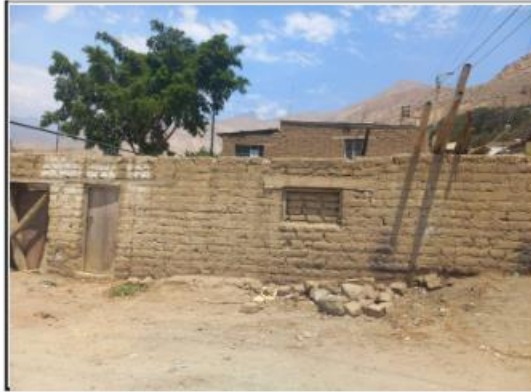
Vivienda 9

DATOS DE LA EDIFICACIÓN	
DIRECCIÓN	Vivienda 09
SITIO DE REFERENCIA	Chasquitambo
TIPO DE USO	Habitada
NUMERO DE PISOS	1
DATOS DE CONSTRUCCIÓN	92 m2
ÁREA DE CONSTRUCCIÓN	1994
AÑO DE CONSTRUCCIÓN	
AÑO DE REMODELACIÓN	
DATOS DEL PROFESIONAL	Ayala Espinoza Frank Sergio
DATOS DE LOS EVALUADORES	Bachiller Ing. Civil
CEDULA DE LOS EVALUADORES	-

FOTOGRAFÍAS	
TIPOLOGIA DEL SISTEMA ESTRUCTURAL	
Madera	
Mampostería sin refuerzo	X
Mampostería reforzada	
Acero-hormigón o mixta madera-hormigón	
Portico hormigón armada	
Portico H Armado con muros estructurales	
Pórtico H Armado con mampostería confinada sin refuerzo	
H Armado prefabricado	
Pórtico Acero Laminado	
Pórtico Acero Laminado con Diagonales	
Pórtico Acero Doblado en Frio	
Pórtico Acero Laminado Con Muros Estructurales de Hormigón	
Pórtico Acero Con Paredes de Mampostería de bloque

PARÁMETROS CALIFICATIVOS DE LA ESTRUCTURA	PUNTAJES BÁSICOS, MODIFICADORES Y PUNTAJE FINAL S													
	W1	URM	RM	MX	C1	C2	C3	PC	S1	S2	S3	S4	S5	
PUNTAJE BASICO	4,4	1,8	2,8	1,8	2,5	2,8	1,8	2,4	2,6	3	2	2,8	2	
ALURA														
BAJA ALURA (MENOR A 4 PISOS)	0	0	0	0	0	0	0	0	0	0	0	0	0	
MEDIANA ALURA (A A 7 PISOS)	*N/A	*N/A	0,4	0,2	0,4	0,4	0,2	0,2	0,2	0,4	*N/A	0,4	0,4	
GRAN ALURA (MAYOR 7 PISOS)	*N/A	*N/A	*N/A	0,3	0,6	0,8	0,3	0,4	0,6	0,8	*N/A	0,8	0,8	
IRREGULARIDAD														
IRREGULARIDAD VERTICAL	-2,5	-1	-1	-1	-1,5	-1	-1	-1	-1	-1,5	-1,5	-1	-1	
IRREGULARIDAD EN PLANTA	-0,5	-0,5	-0,5	-0,5	-0,5	-0,5	-0,5	-0,5	-0,5	-0,5	-0,5	-0,5	-0,5	
CODIGO DE CONSTRUCCIÓN														
PRE CODIGO MODERNO (CONSTRUIDO ANTES DE 1977)	0	-0,2	-1	-1,2	-1,2	-1	-0,2	-0,8	-1	-0,8	-0,8	-0,8	-0,2	
CONSTRUIDO EN ETAPA DE TRANSICIÓN (DESDE 1977 PERO ANTES DEL 2001)	0	0	0	0	0	0	0	0	0	0	0	0	0	
POST CODIGO MODERNO (CONSTRUIDO A PARTIR DE 2001)	1	*N/A	2,8	1	1,4	2,4	1,4	1	1,4	1,4	1	1,6	1

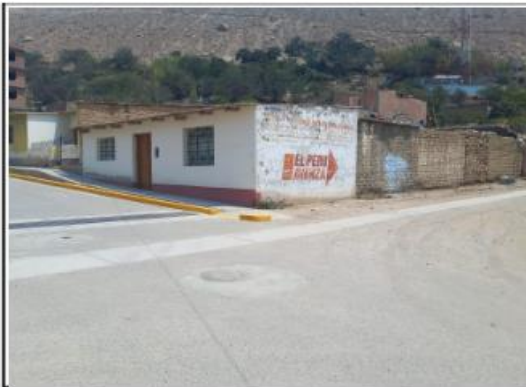
DATOS DE LA EDIFICACIÓN	
DIRECCIÓN	Vivienda 10
SITIO DE REFERENCIA	Chasquitambo
TIPO DE USO	Habitada
NUMERO DE PISOS	1
DATOS DE CONSTRUCCIÓN	65 m2
ÁREA DE CONSTRUCCIÓN	1990
AÑO DE CONSTRUCCIÓN	
AÑO DE REMODELACION	
DATOS DEL PROFESIONAL	Ayala Espinoza Frank Sergio
DATOS DE LOS EVALUADORES	Bachiller Ing. Civil
CEDULA DE LOS EVALUADORES	-

TIPOLOGIA DEL SISTEMA ESTRUCTURAL	
Madera	
Mamposteria sin refuerzo	X
Mamposteria reforzada	
ista Acero-hormigón o mista madera-hormig	
Pórtico hormigón armada	
Pórtico H Armado con muros estructurales	
Pórtico H Armado con mamposteria confinada sin refuerzo	
H Armado prefabricado	
Pórtico Acero Laminado	
Pórtico Acero Laminado con Diagonales	
Pórtico Acero Doblado en Frio	
Pórtico Acero Laminado Con Muros Estructurales de Hormigón	
Pórtico Acero Con Paredes de Mamposteria de bloque

PUNTAJES BÁSICOS, MODIFICADORES Y PUNTAJE FINAL S													
PARÁMETROS CALIFICATIVOS DE LA ESTRUCTURA		TIPOLOGÍA DEL SISTEMA ESTRUCTURAL											
	W1	URM	RM	MX	C1	C2	C3	PC	S1	S2	S3	S4	S5
PUNTAJE BASICO	4,4	1,8	2,8	1,8	2,5	2,8	1,8	2,4	2,6	3	2	2,8	2
ALURA													
BAJA ALTURA (MENOR A 4 PISOS)	0	0	0	0	0	0	0	0	0	0	0	0	0
MEDIANA ALTURA (A A 7 PISOS)	*N/A	*N/A	0,4	0,2	0,4	0,4	0,2	0,2	0,2	0,4	*N/A	0,4	0,4
GRAN ALTURA (MAYOR 7 PISOS)	*N/A	*N/A	*N/A	0,3	0,6	0,8	0,3	0,4	0,6	0,8	*N/A	0,8	0,8
IRREGULARIDAD													
IRREGULARIDAD VERTICAL	-2,5	-1	-1	-1	-1,5	-1	-1	-1	-1	-1,5	-1,5	-1	-1
IRREGULARIDAD EN PLANTA	-0,5	-0,5	-0,5	-0,5	-0,5	-0,5	-0,5	-0,5	-0,5	-0,5	-0,5	-0,5	-0,5
CODIGO DE CONSTRUCCIÓN													
PRE CÓDIGO MODERNO (CONSTRUIDO ANTES DE 1977)	0	-0,2	-1	-1,2	-1,2	-1	-0,2	-0,8	-1	-0,8	-0,8	-0,8	-0,2
CONSTRUIDO EN ETAPA DE TRANSICIÓN (DESDE 1977 PERO ANTES DEL 2001)	0	0	0	0	0	0	0	0	0	0	0	0	0
POST CÓDIGO MODERNO (CONSTRUIDO A PARTIR DE 2001)	1	*N/A	2,8	1	1,4	2,4	1,4	1	1,4	1,4	1	1,6	1
