Análisis de la seguridad vial en la avenida Cincuentenario del Distrito de Hualmay – año

**Tesis**

# ANALISIS DE LA SEGURIDAD VIAL EN LA AVENIDA CINCUENTENARIO DEL DISTRITO DE HUALMAY - AÑO 2022

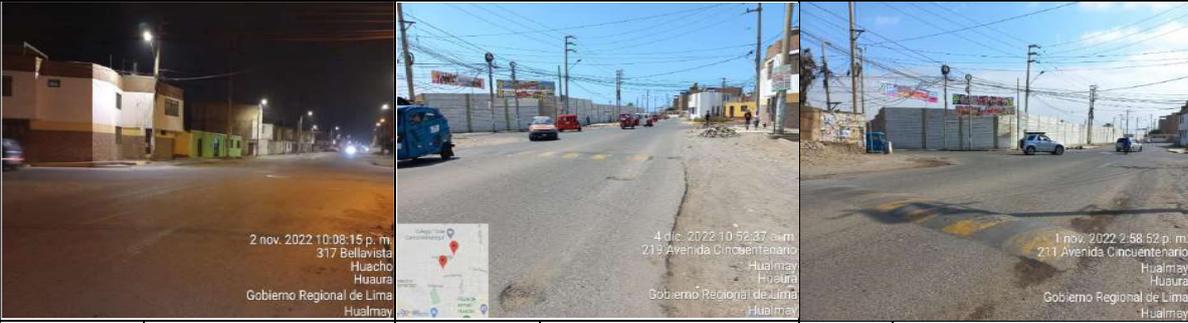
| EVALUACIÓN DE LA SEÑALIZACIÓN VIAL DE LA AV. CINCUENTENARIO | | | | | |
|---|---|---|---|---|---|
| TRAMO | KM03+800 | | | | |

| EVALUACIÓN DE LA SEÑALIZACIÓN VIAL DE LA AV. CINCUENTENARIO | | | | | |
|---|---|---|---|---|---|
| APRECIACIÓN: | EN LAS PRESENTES IMÁGENES DE LA AVENIDA CINCUENTENARIO DEL DISTRITO DE HUALMAY SE PRESENTA LA FALTA DE SEÑALIZACIÓN DE LA UBICACIÓN DE LOMADA, ASI MISMO LA AUSENCIA DE LA LUMINOCIDAD DE LAS SEÑALES HORIZONTALES. | | | | |

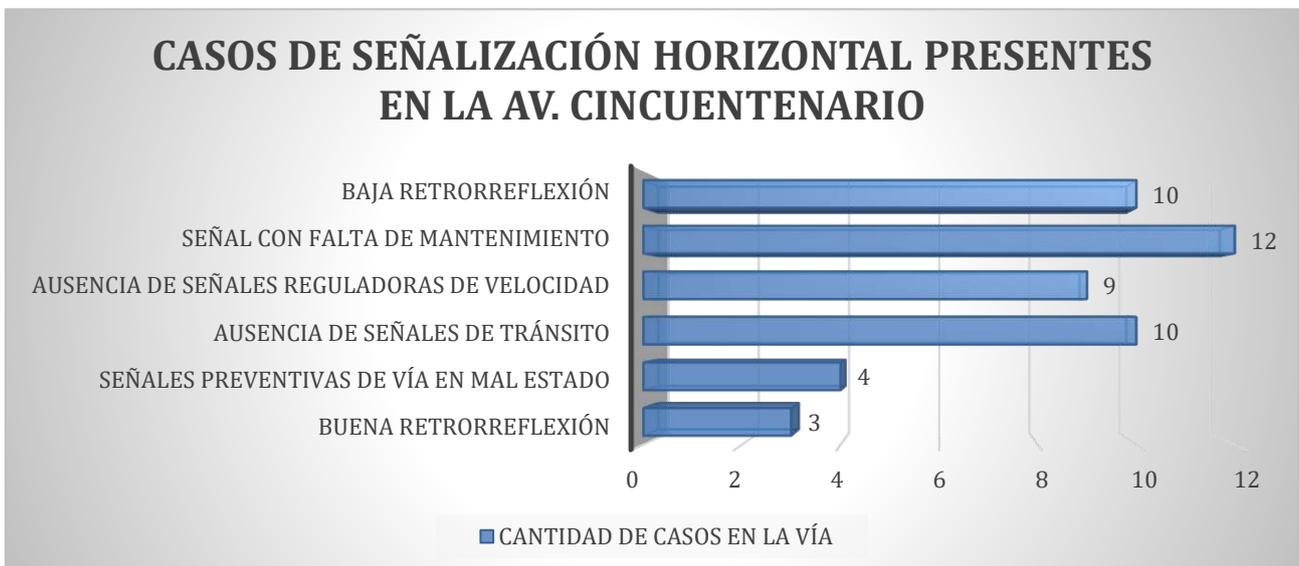
**Figura 3.**

*Gráfico estadístico de la señalización horizontal.*

En el presente cuadro se logra evidenciar que la característica con que más cuenta la vía es la de “Señal con falta de mantenimiento” donde los que le sigue son: “Ausencia de señales de tránsito”, “Ausencia de demarcación vial”, “Baja retrorreflexión”.

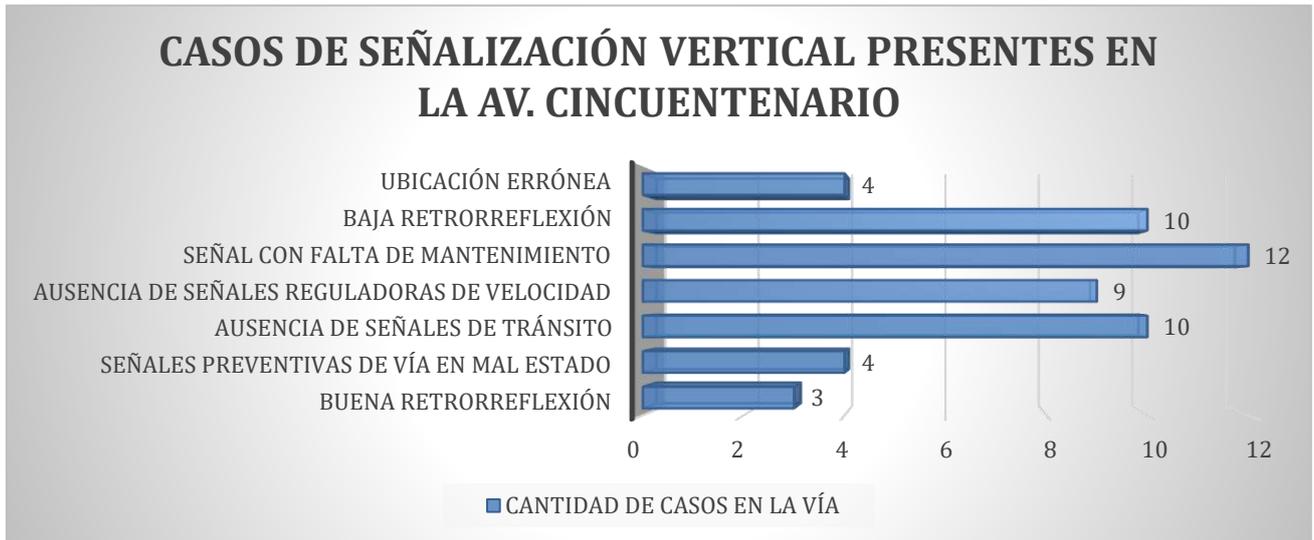
**Figura 4.**

*Gráfico estadístico de la señalización vertical.*

En el presente cuadro se logra evidenciar que la característica con que más cuenta la vía es la de “Señal con falta de mantenimiento” donde los que le sigue son: “Ausencia de señales de tránsito”, “Ausencia de demarcación vial”, “Baja retrorreflexión”, y “Ausencia de señales reguladoras de velocidad”.

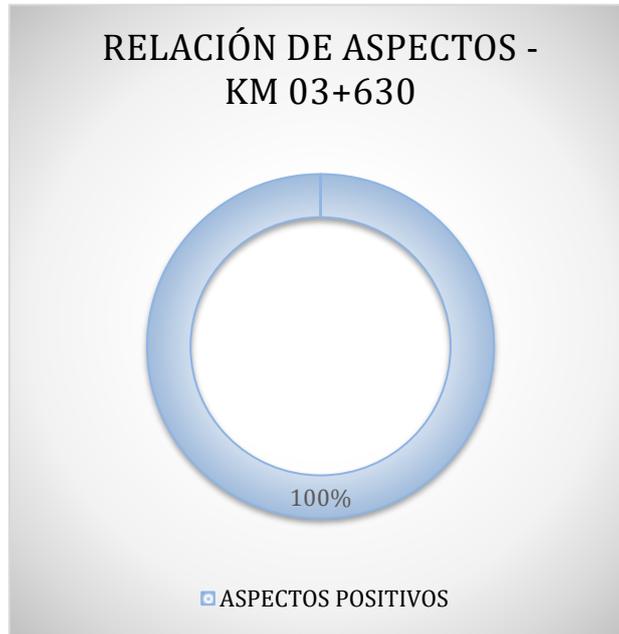
**Figura 07.**

*Gráfico de anillo en relación de las condiciones en vías con aspectos positivos.*

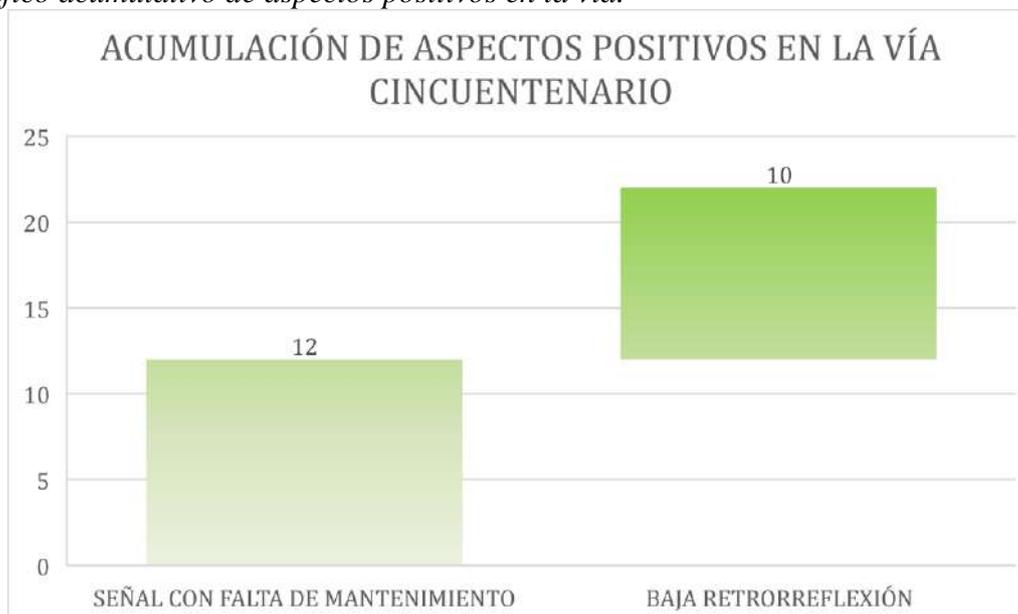
**Figura 10.**

*Gráfico acumulativo de aspectos positivos en la vía.*

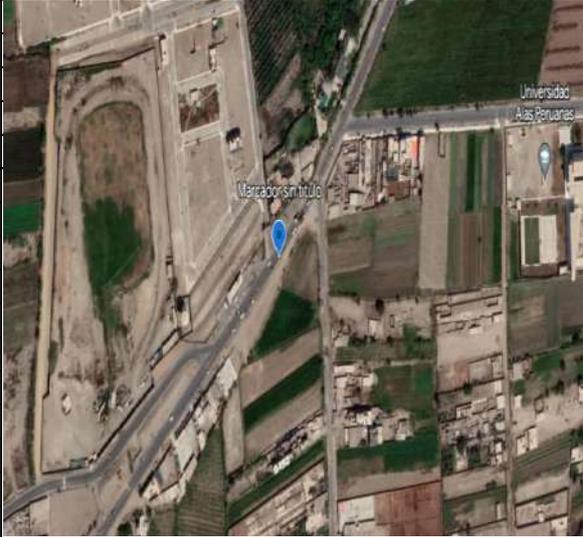
| EVALUACIÓN DE LA SEÑALIZACIÓN VIAL DE LA AV. CINCUENTENARIO | | | | | |
|---|--|---|---|---|---|
| <p>EN LA PRESENTE SEÑALIZACIÓN NO PODEMOS DAR UNA PROPUESTA DEBIDO A QUE VIENE SIENDO UNA SEÑAL QUE ESTA EN UNA UBICACIÓN ERRONEA, EN EL LUGAR NO HAY PRÓXIMIDAD DE UNA LOMADA.</p> | | | | | |

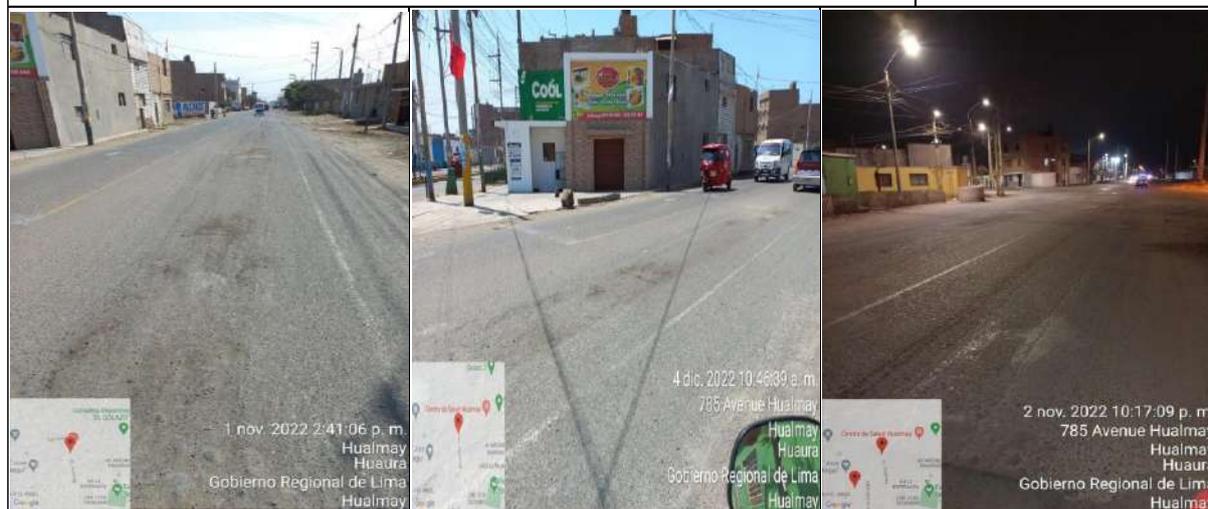
| EVALUACIÓN DE LA SEÑALIZACIÓN VIAL DE LA AV. CINCUENTENARIO | | |
|---|--|---|
| TRAMO | KM02+830 | |

**NORMATIVA:** MANUEL DE SEGURIDA VIAL 2017 MTC  
**APRECIACIÓN:** EN LAS PRESENTES IMÁGENES DE LA AV. CINCUENTENARIO SE DESCONOCE LA CAUSA DE LOS DAÑOS DE LA CALZADA, SIN EMBARGO ENCONTRAMOS AQUÍ LA FALTA DE SEÑALIZACIÓN.

LA PROPUESTA PARA EL PRESENTE TRAMO DE LA VÍA, SERÁ EL PINTADO DE LAS MARCAS HORIZONTALES Y SEÑALES HORIZONTALES, ASI MISMO SE CONOCÉ UN AREA DEL PAVIMENTO QUE SE ENCUENTRA EN MAL ESTADO, ES POR AQUEL MOTIVO QUE SE PLANTEA UNA SEÑALIZACIÓN PREVENIENDO A LOS CONDUCTORES DE AQUEL TRAMO.

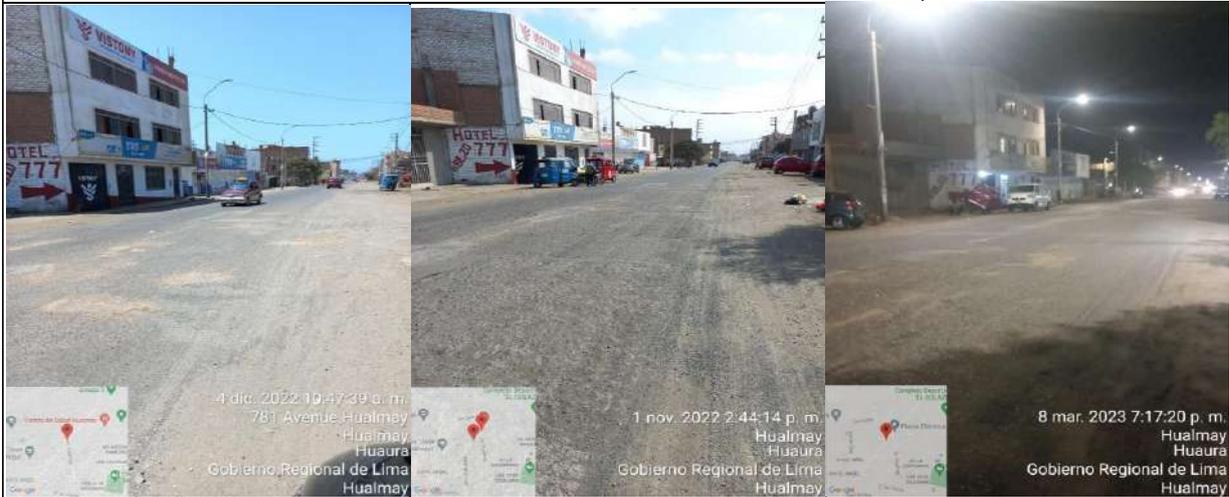
| EVALUACIÓN DE LA SEÑALIZACIÓN VIAL DE LA AV. CINCUENTENARIO | |
|---|--|
| <b>TRAMO</b> | KM02+950 |

**APRECIACIÓN:** EN LAS PRESENTES IMÁGENES DE LA AV. CINCUENTENARIO, SE APRECIA LA DETERIORIDAD Y EL RECORTE DEL PAVIMENTO DE UNOS DE LOS CARRILES, LA FALTA DE LUMINOSIDAD DE LA VÍA Y LA AUSENCIA DE SEÑALES EN AQUEL TRAMO VIENE SER UN PELIGRO PARA LOS USUARIOS.

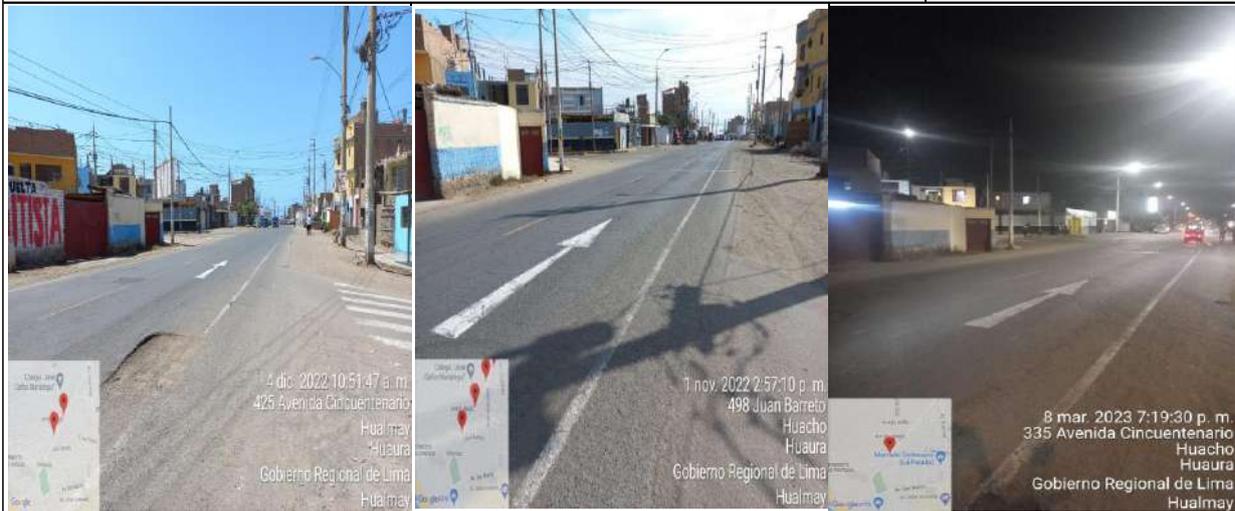
| <b>TRAMO</b> | KM03+630 | |

**NORMATIVA:** MANUEL DE SEGURIDA VIAL 2017 MTC  
**APRECIACIÓN:** EN LAS PRESENTES IMÁGENES DE LA AV. CINCUENTENARIO SE APRECIA UNA SEÑALIZACIÓN HORIZONTAL, SE CONSTATA QUE ESTA EN UN ESTADO OPERATIVO Y PRESENTA UNA BUENA RETRORREFLECCIÓN

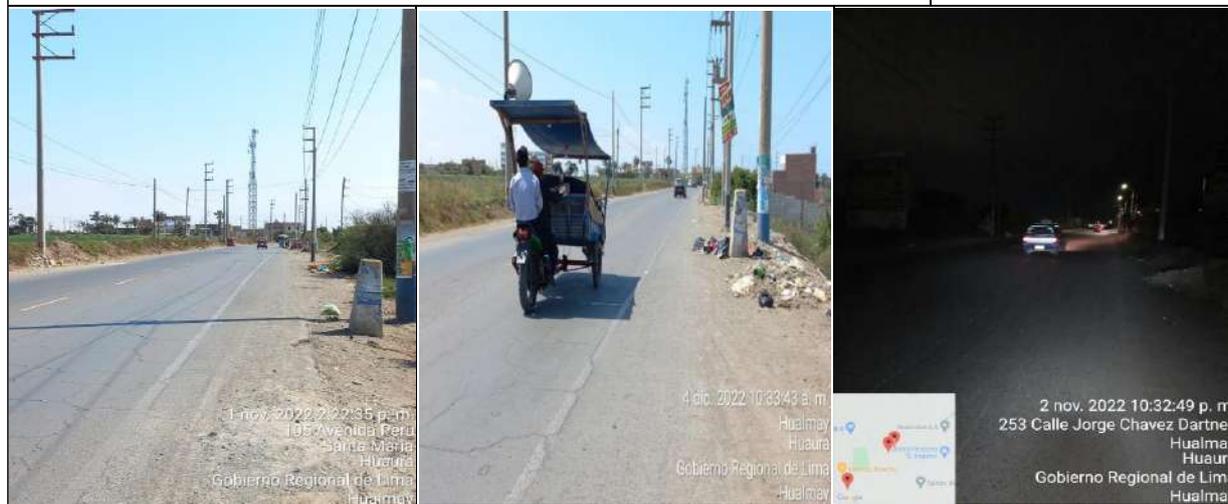
| <b>TRAMO</b> | KM00+720 | |

APRECIACIÓN: EN LAS PRESENTES IMÁGENES DE LA AV. CINCUENTENARIO SE DENOTA UNA FALTA DE SEÑALIZACIÓN REGULADORA DE VELOCIDAD, ASI MISMO LAS FALTA DE MANTENIMIENTO DE LA MARCAS HORIZONTALES HACE QUE LA VÍA EN LAS NOCHES SEA UN PELIGRO PARA LOS USUARIOS.
