Vulnerabilidad sísmica en viviendas de albañilería confinada en el Centro Poblado

Peralvillo Comité 17 – Chancay – 2022

Tesis

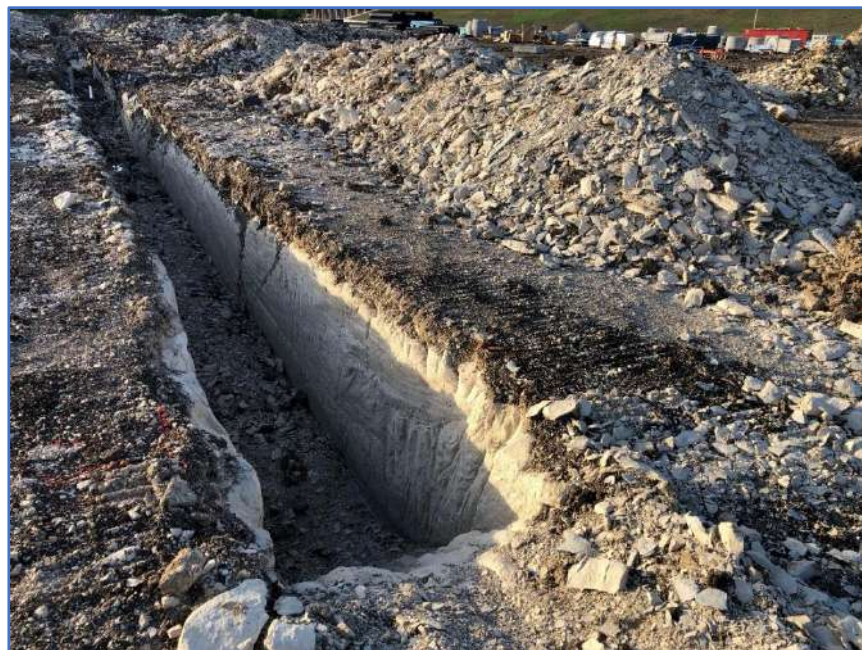
Figura 3

Cimentación en rocas duras

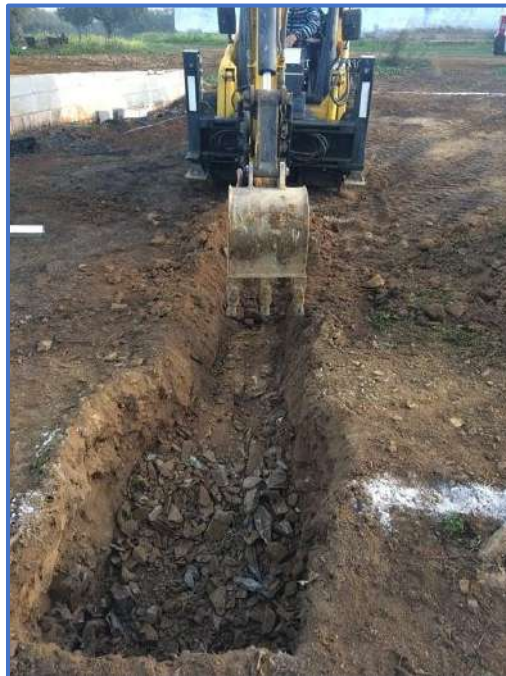
Figura 4

Cimentaciones en Roca o Suelos muy rígidos

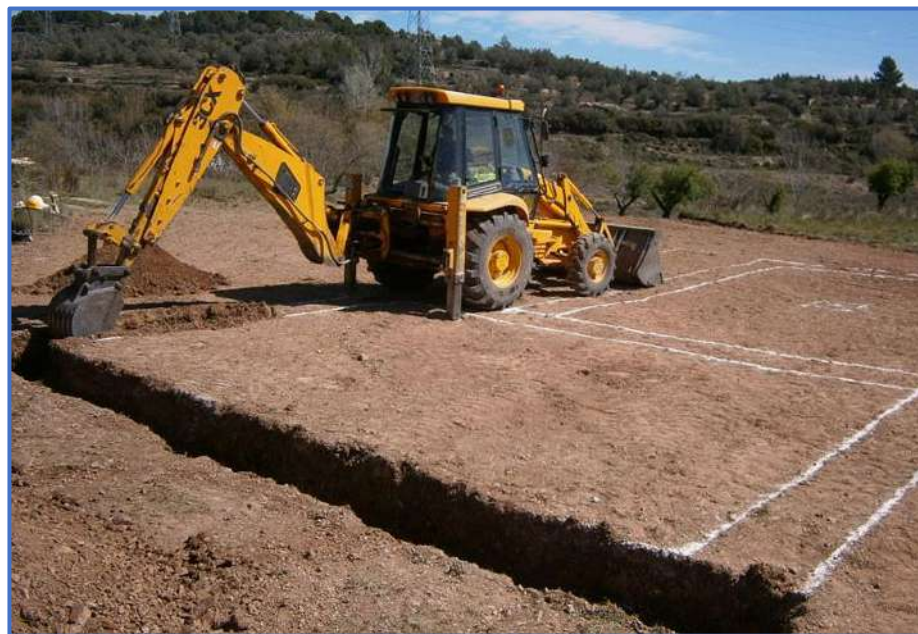
Figura 5

Cimentaciones para Suelos intermedios

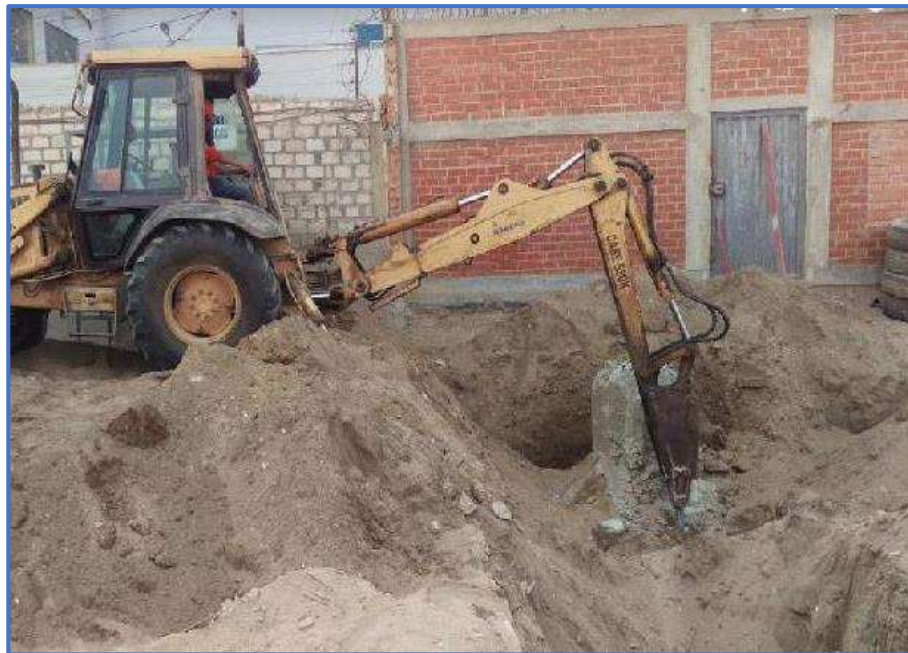
Figura 6

Cimentaciones para Suelos blandos
