Universidad Nacional José Faustino Sánchez Carrión

Comparación del estado estructural, mediante normativa de vulnerabilidad sísmica en pabellones de la I.E. Luis Alberto Sánchez, Barranca – 2023

Tesis

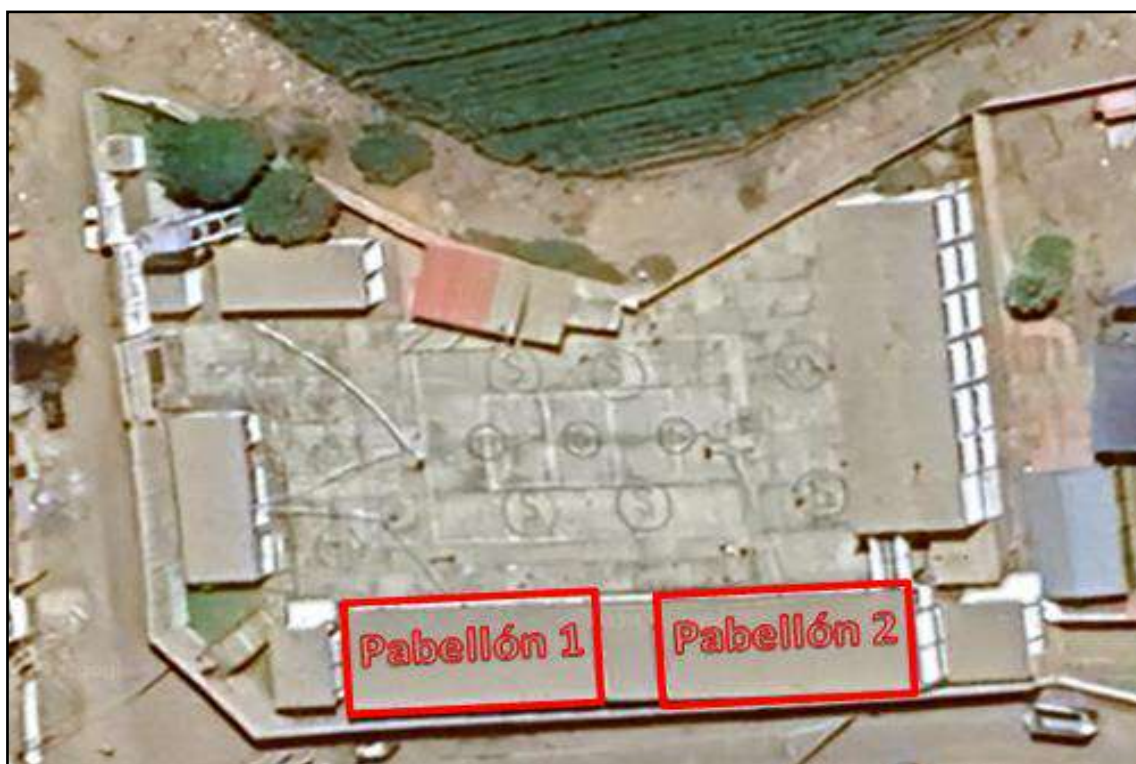
Figura 1. I.E. N° 20979 Luis Alberto Sánchez - Buena Vista.

El colegio cuenta con 12 aulas, sala de uso múltiple, centro de cómputo, auditorio, biblioteca, tópico, áreas administrativas y sala de profesores.

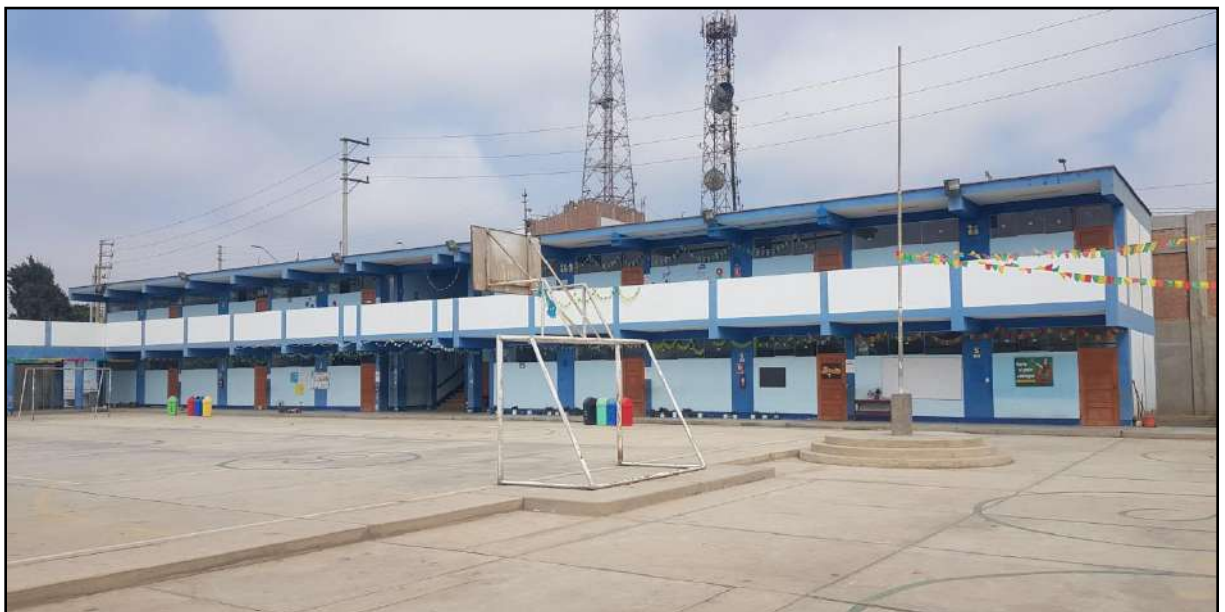
Figura 5. Estado del Pabellón 1 y 2 de la I.E. Luis Alberto Sánchez.

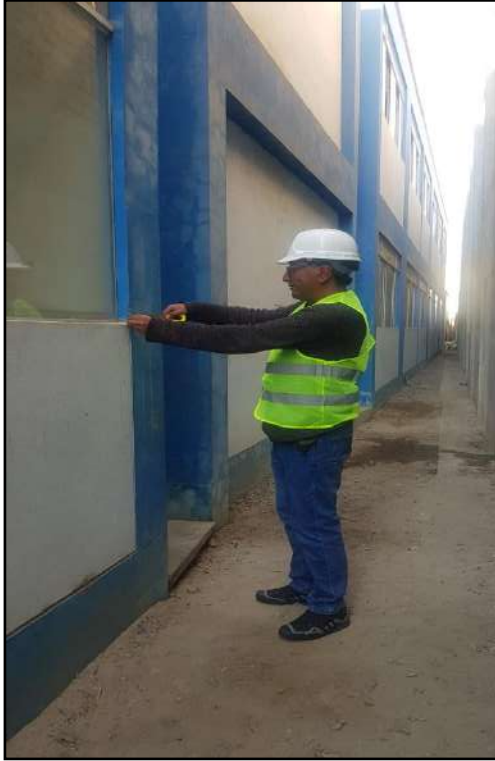
Figura 6. Medición de elementos estructurales en el Pabellón 1 y 2.

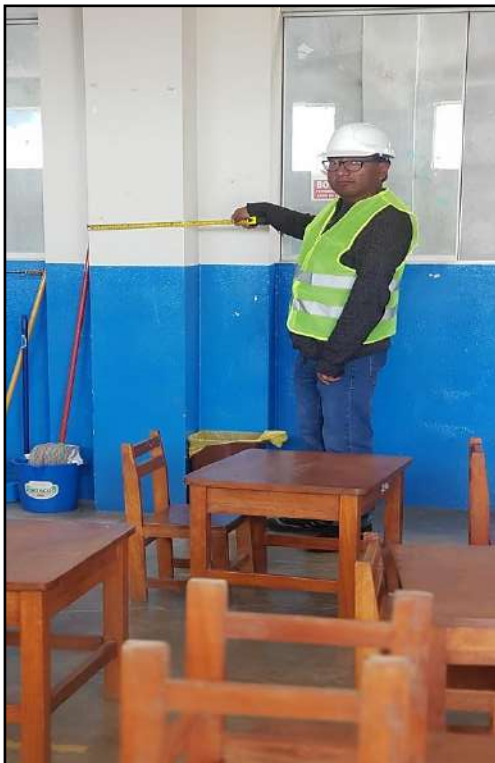
Figura 7. Medición de elementos estructurales en el Pabellón 1 y 2.

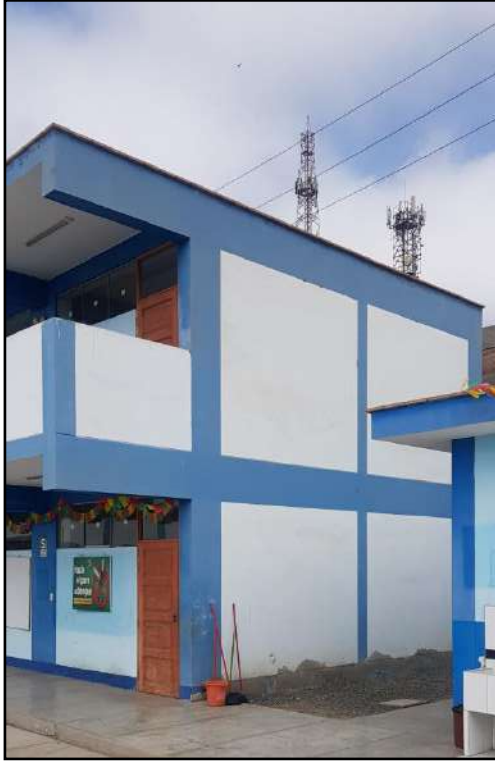
Figura 8. Desprendimiento de cobertura y tarrajeo en el Pabellón 1.

Segundo. Es fundamental implementar medidas correctivas para abordar las posibles deficiencias identificadas durante la evaluación estructural. Esto puede incluir la reparación de fisuras, grietas y la mejora de la resistencia sísmica general de los pabellones.
