Universidad Nacional José Faustino Sánchez Carrión

**Análisis de las características vulnerables a nivel cuantitativo en las viviendas del
centro poblado Santa Rosillo, región San Martín, 2022**

Tesis

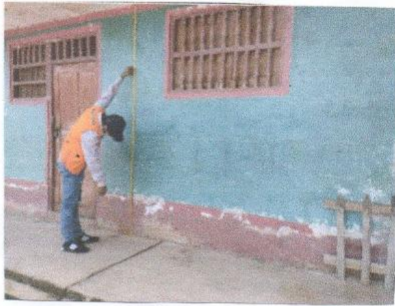
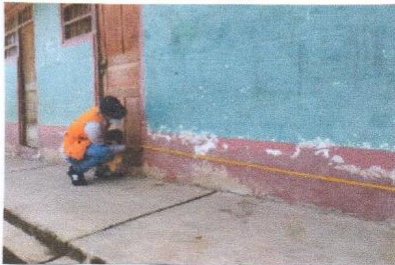
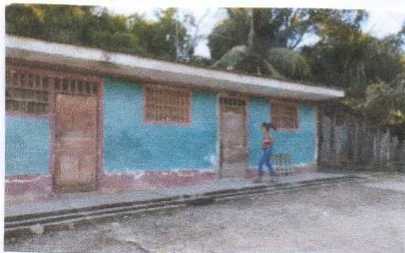
FICHA DE RECOPIACIÓN DE DATOS – VIVIENDA 01

* peligro de caída mo estructural observado en el exterior
 ↳ techo a dos aguas deteriorado
