Universidad Nacional José Faustino Sánchez Carrión

Evaluación de fallas funcionales mediante los métodos PCI, VIZIR y PASER del pavimento flexible en la Avenida Moore, Huacho, 2023

Tesis

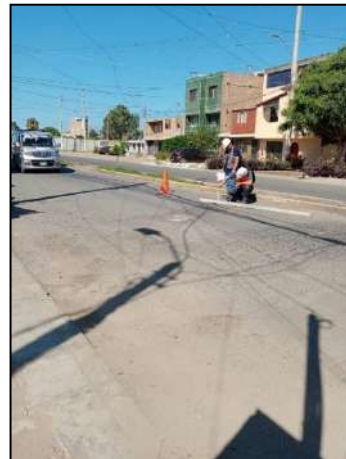
Fotografía 3: Identificación de peladura por intemperismo y desprendimiento de agregados
