**UNIVERSIDAD NACIONAL
JOSÉ FAUSTINO SÁNCHEZ CARRIÓN**

**EVALUACION DE PATOLOGIAS DEL CONCRETO DE LAS
VIVIENDAS UNIFAMILIARES DEL PUERTO DE HUARMEY,
ANCASH**

TESIS PARA OPTAR EL TÍTULO PROFESIONAL DE INGENIERO CIVIL

HUACHO – 2019

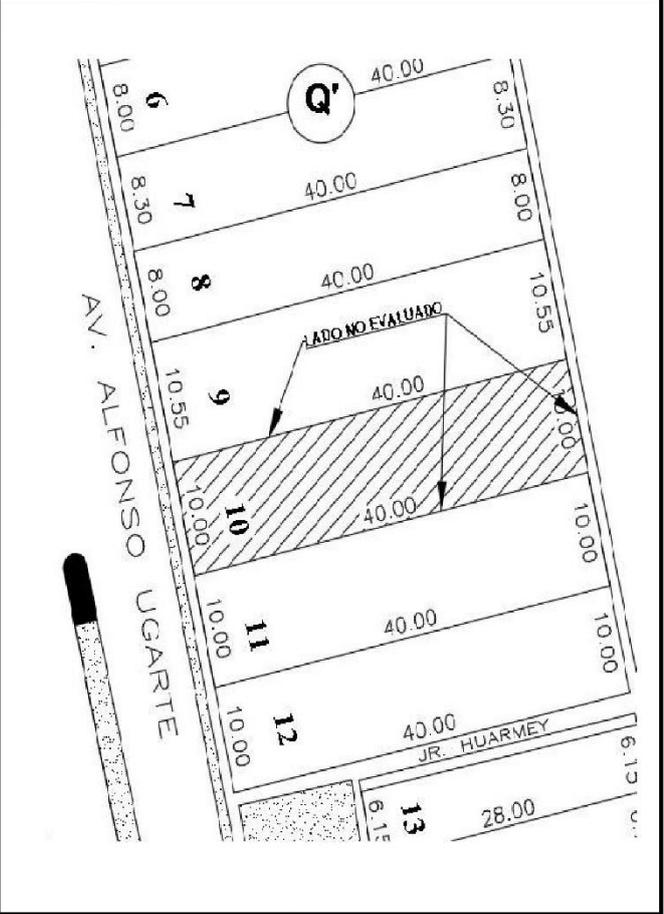
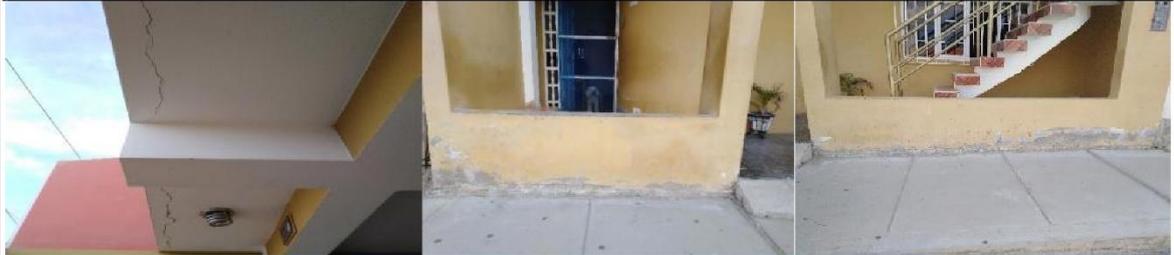
8.- ESCAMAS	1.20%			
9.- ESTALAGMITA	0.00%			
10.- POLVO	9.77%			
11.- CORROSION	0.00%			
TOTAL	15.17%			
SEVERIDAD		LEVE		
RESUMEN DE DATOS				
ELEMENTO EVALUADO	AREA AFECTADA (m2)	AREA NO AFECTADA (m2)	PORCENTAJE AFECTADO (%)	PORCENTAJE NO AFECTADO (%)
FACHADA DE VIVIENDA 01	5.59	31.27	15.17%	84.83%

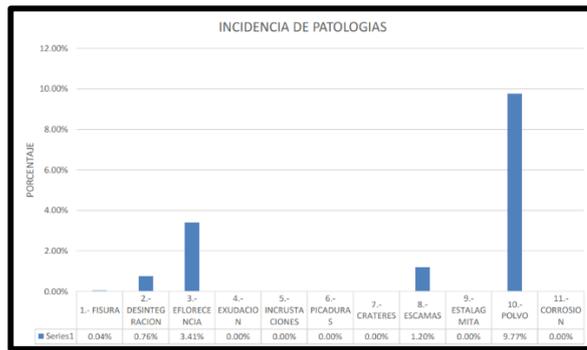
Gráfico 1 Incidencia de patologías de la unidad de muestra 1

En la tabla y gráfico de la muestra 1, se muestra la distribución del tipo de patologías presentes en la fachada de la vivienda ubicada en el Puerto de Huarmey, según estos resultados, se tiene que del 100% de la muestra el 15.17% resulta con presencia de patologías siendo está en su mayoría polvo (9.77%), seguido de eflorescencia (3.41%), escamas (1.20%), desintegración (0.76%) y por ultimo fisura (0.04%).

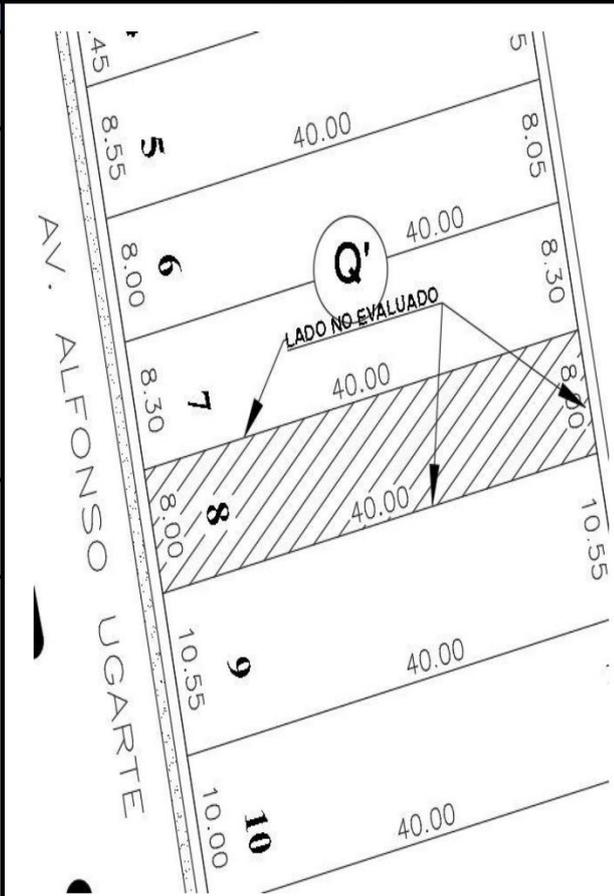
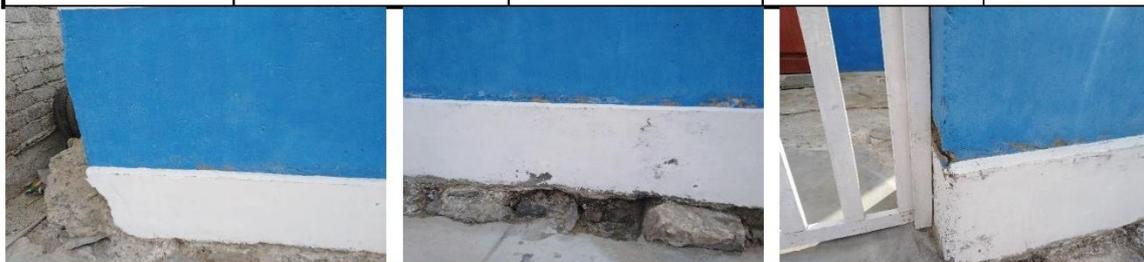
8.- ESCAMAS	0.00%			
9.- ESTALAGMITA	0.00%			
10.- POLVO	12.96%			
11.- CORROSION	0.00%			
TOTAL	13.88%			
SEVERIDAD		LEVE		
RESUMEN DE DATOS				
ELEMENTO EVALUADO	AREA AFECTADA (m2)	AREA NO AFECTADA (m2)	PORCENTAJE AFECTADO (%)	PORCENTAJE NO AFECTADO (%)
FACHADA DE VIVIENDA 02	3.86	23.92	13.88%	86.12%

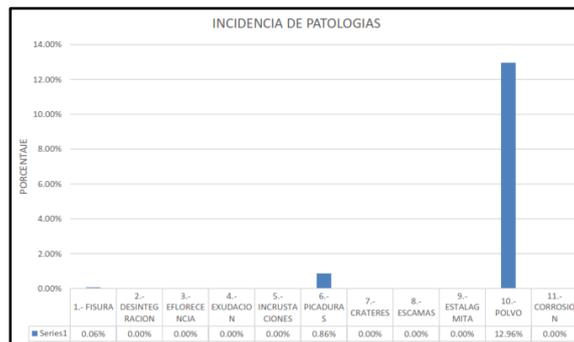
Gráfico 3 Incidencia de patologías de la unidad de muestra 2

En la tabla y grafico de la muestra 2, se muestra la distribución del tipo de patologías presentes en la fachada de la vivienda ubicada en el Puerto de Huarmey, según estos resultados, se tiene que del 100% de la muestra el 13.88% resulta con presencia de patologías siendo está en su mayoría polvo (12.96%), seguido de picaduras (0.86%), y por último fisura (0.06%).

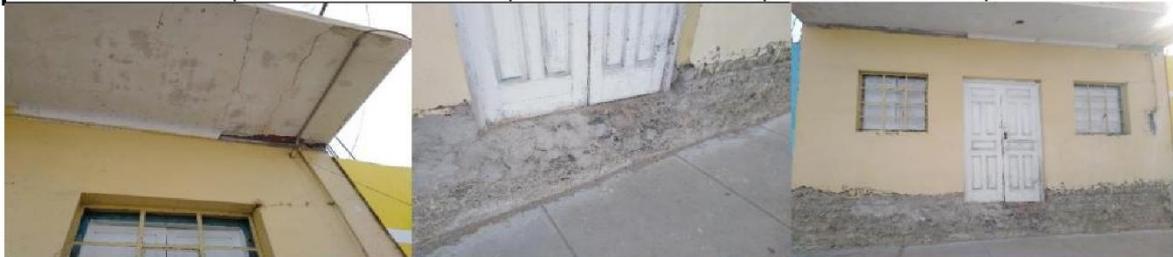
8.- ESCAMAS	0.00%			
9.- ESTALAGMITA	0.00%			
10.- POLVO	0.00%			
11.- CORROSION	3.95%			
TOTAL	20.62%			
SEVERIDAD		LEVE		
RESUMEN DE DATOS				
ELEMENTO EVALUADO	AREA AFECTADA (m2)	AREA NO AFECTADA (m2)	PORCENTAJE AFECTADO (%)	PORCENTAJE NO AFECTADO (%)
FACHADA DE VIVIENDA 03	5.09	19.61	20.62%	79.38%

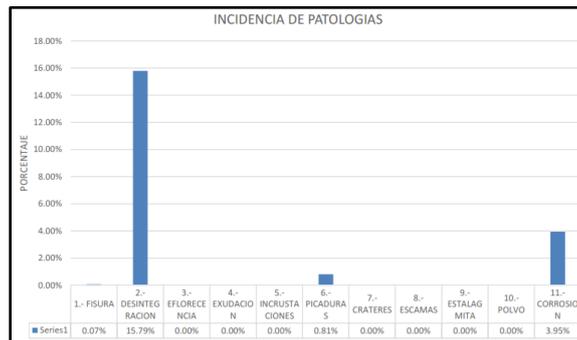
Gráfico 5 Incidencia de patologías de la unidad de muestra 3

En la tabla y grafico de la muestra 3, se muestra la distribución del tipo de patologías presentes en la fachada de la vivienda ubicada en el Puerto de Huarmey, según estos resultados, se tiene que del 100% de la muestra el 20.62% resulta con presencia de patologías siendo está en su mayoría desintegración (15.79%), seguido de corrosión (3.85%), picaduras (0.81%) y por último fisura (0.07%).

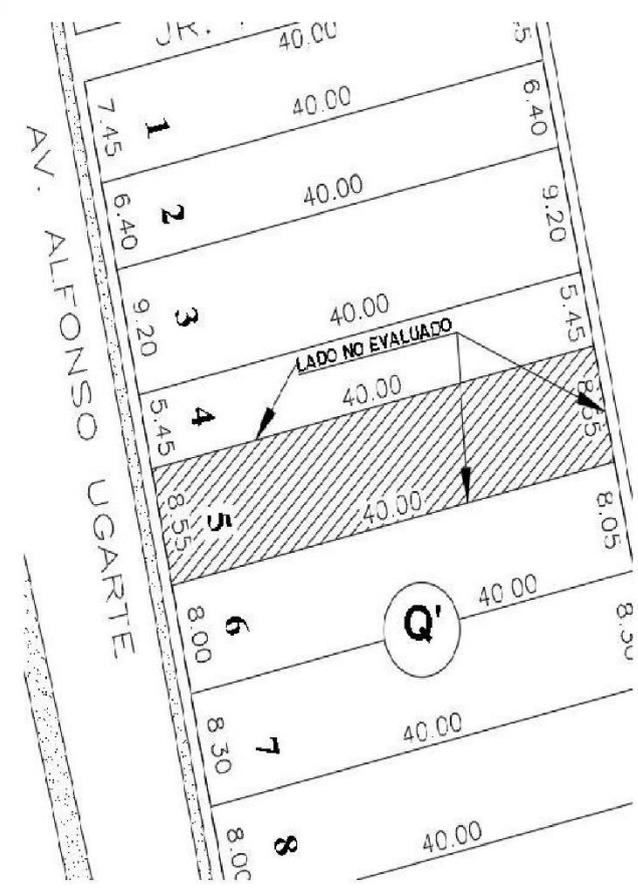
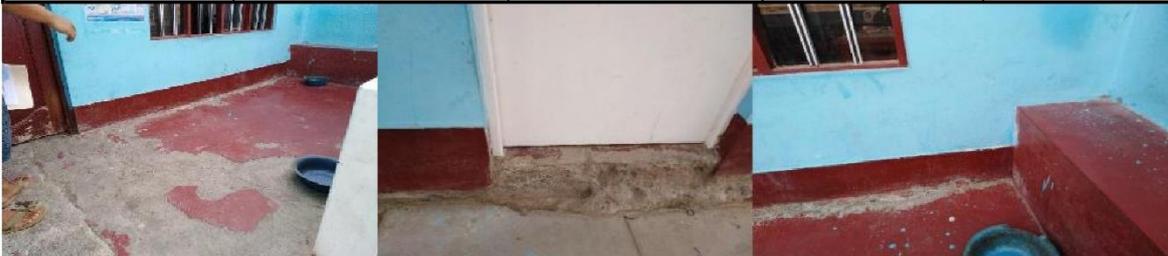
8.- ESCAMAS	0.00%			
9.- ESTALAGMITA	0.00%			
10.- POLVO	0.00%			
11.- CORROSION	0.00%			
TOTAL	28.92%			
SEVERIDAD		LEVE		
RESUMEN DE DATOS				
ELEMENTO EVALUADO	AREA AFECTADA (m2)	AREA NO AFECTADA (m2)	PORCENTAJE AFECTADO (%)	PORCENTAJE NO AFECTADO (%)
FACHADA DE VIVIENDA 04	7.59	18.66	28.92%	71.08%

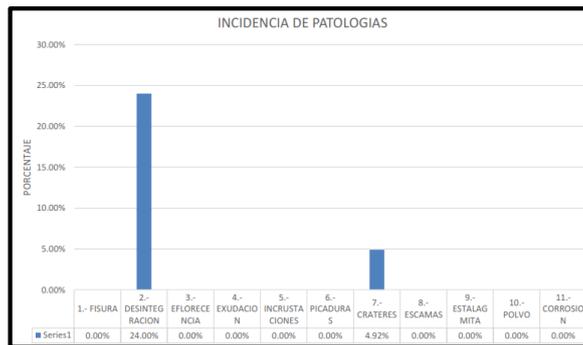
Gráfico 7 Incidencia de patologías de la unidad de muestra 4

En la tabla y grafico de la muestra 4, se muestra la distribución del tipo de patologías presentes en la fachada de la vivienda ubicada en el Puerto de Huarmey, según estos resultados, se tiene que del 100% de la muestra el 28.92% resulta con presencia de patologías siendo está en su mayoría desintegración (24.00%), y por último cráteres (4.92%).

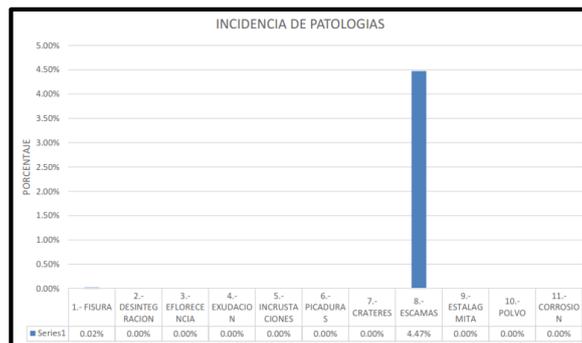
Gráfico 9 Incidencia de patologías de la unidad de muestra 5

En la tabla y grafico de la muestra 5, se muestra la distribución del tipo de patologías presentes en la fachada de la vivienda ubicada en el Puerto de Huarmey, según estos resultados, se tiene que del 100% de la muestra el 4.49% resulta con presencia de patologías siendo está en su mayoría escamas (4.47%), y por último fisuras (0.02%).

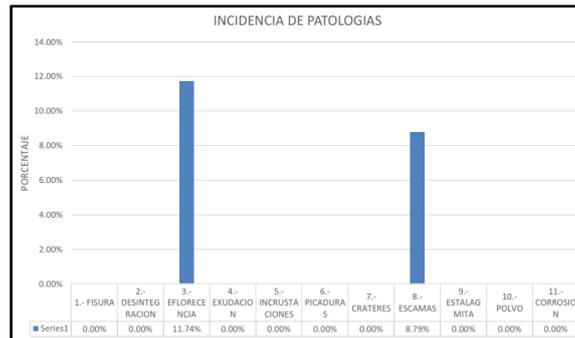
Gráfico 11 Incidencia de patologías de la unidad de muestra 6

En la tabla y grafico de la muestra 6, se muestra la distribución del tipo de patologías presentes en la fachada de la vivienda ubicada en el Puerto de Huarmey, según estos resultados, se tiene que del 100% de la muestra el 20.53% resulta con presencia de patologías siendo está en su mayoría eflorescencias (11.74%), y por último escamas (8.79%).

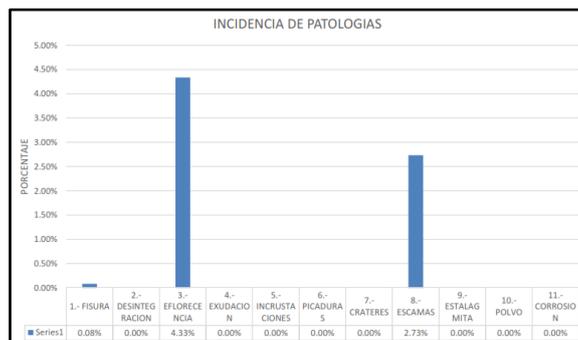
Gráfico 13 Incidencia de patologías de la unidad de muestra 7

En la tabla y grafico de la muestra 7, se muestra la distribución del tipo de patologías presentes en la fachada de la vivienda ubicada en el Puerto de Huarmey, según estos resultados, se tiene que del 100% de la muestra el 7.15% resulta con presencia de patologías siendo está en su mayoría eflorescencias (4.33%), seguido por escamas (2.73%) y por último fisura (0.08%).

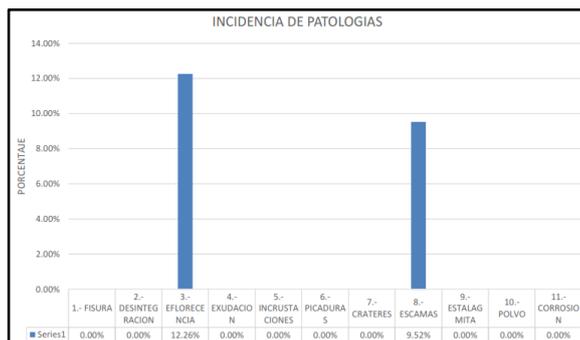
Gráfico 15 Incidencia de patologías de la unidad de muestra 8

En la tabla y grafico de la muestra 8, se muestra la distribución del tipo de patologías presentes en la fachada de la vivienda ubicada en el Puerto de Huarney, según estos resultados, se tiene que del 100% de la muestra el 21.78% resulta con presencia de patologías siendo está en su mayoría eflorescencias (12.26%), y escamas (9.52%).

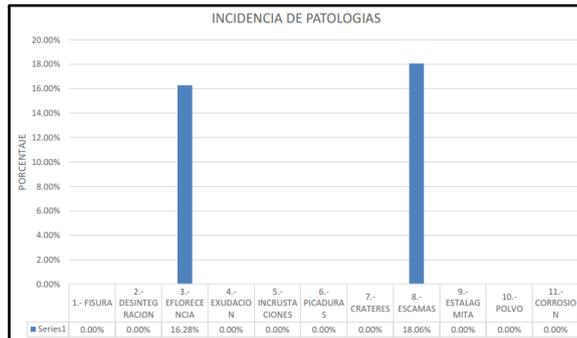
Gráfico 17 Incidencia de patologías de la unidad de muestra 9

En la tabla y gráfico de la muestra 9, se muestra la distribución del tipo de patologías presentes en la fachada de la vivienda ubicada en el Puerto de Huarney, según estos resultados, se tiene que del 100% de la muestra el 34.35% resulta con presencia de patologías siendo está en su mayoría escamas (18.06%), y eflorescencia (16.28%).

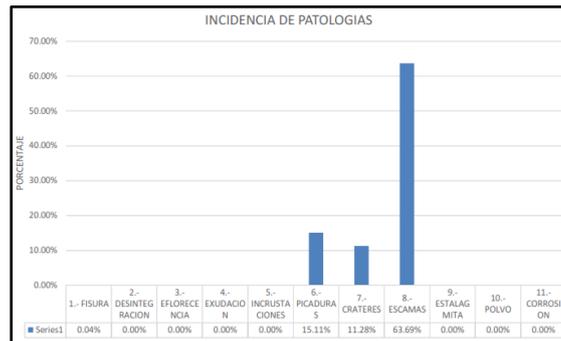
Gráfico 19 Incidencia de patologías de la unidad de muestra 10

En la tabla y gráfico de la muestra 10, se muestra la distribución del tipo de patologías presentes en la fachada de la vivienda ubicada en el Puerto de Huarmey, según estos resultados, se tiene que del 100% de la muestra el 90.12% resulta con presencia de patologías siendo está en su mayoría escamas (63.69%), seguido por picaduras (15.11%) y por último cráteres (11.28%).

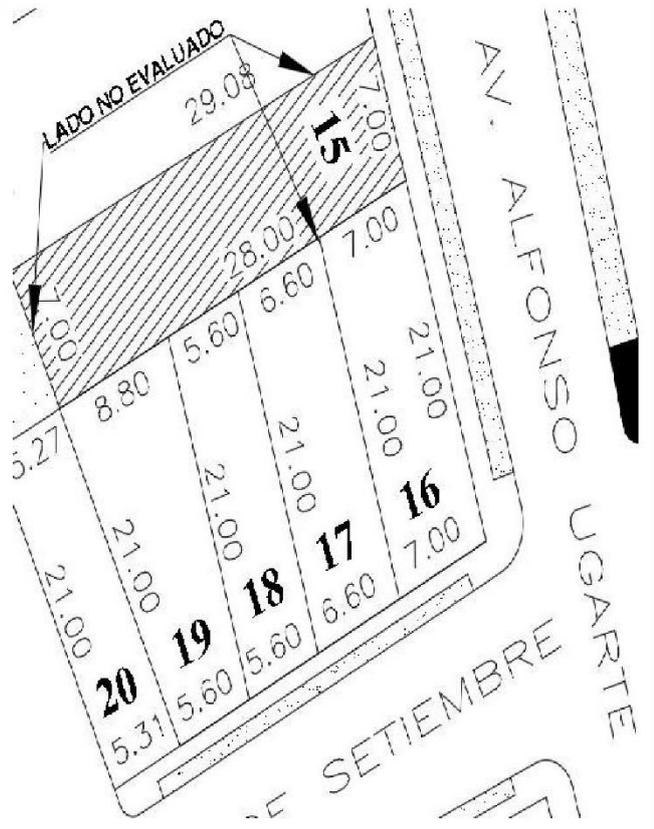
1.- FISURA	0.00	11.06		
2.- DESINTEGRACION	4.80			
3.- EFLORECENCIA	6.80			
4.- EXUDACION	0.00			
5.- INCRUSTACIONES	0.00			
6.- PICADURAS	0.00			
7.- CRATERES	0.00

8.- ESCAMAS	1.13			
9.- ESTALAGMITA	0.00			
10.- POLVO	0.00			
11.- CORROSION	0.00			
TOTAL	12.73			
TIPO DE PATOLOGIA	PORCENTAJE AFECTADO (%)	PORCENTAJE NO AFECTADO (%)

1.- FISURA	0.00%	46.49%		
2.- DESINTEGRACION	20.19%			
3.- EFLORECENCIA	28.60%			
4.- EXUDACION	0.00%			
5.- INCRUSTACIONES	0.00%			
6.- PICADURAS	0.00%			
7.- CRATERES	0.00%

8.- ESCAMAS	4.73%			
9.- ESTALAGMITA	0.00%			
10.- POLVO	0.00%			
11.- CORROSION	0.00%			
TOTAL	53.51%			
SEVERIDAD		MODERADO		
RESUMEN DE DATOS				
ELEMENTO EVALUADO	AREA AFECTADA (m2)	AREA NO AFECTADA (m2)	PORCENTAJE AFECTADO (%)	PORCENTAJE NO AFECTADO (%)
FACHADA DE VIVIENDA 11	12.73	11.06	53.51%	46.49%

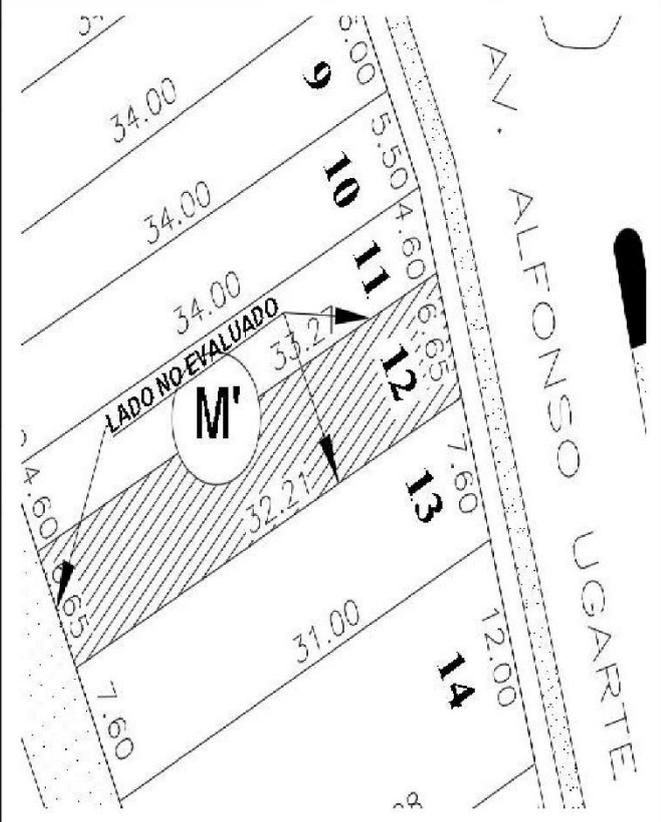
1.- FISURA	0.00	19.26		
2.- DESINTEGRACION	0.00			
3.- EFLORESCENCIA	3.14			
4.- EXUDACION	0.00			
5.- INCRUSTACIONES	0.00			
6.- PICADURAS	2.16			
7.- CRATERES	0.00

8.- ESCAMAS	2.16			
9.- ESTALAGMITA	0.00			
10.- POLVO	3.81			
11.- CORROSION	0.00			
TOTAL	11.28			
TIPO DE PATOLOGIA	PORCENTAJE AFECTADO (%)	PORCENTAJE NO AFECTADO (%)

1.- FISURA	0.00%	63.07%		
2.- DESINTEGRACION	0.00%			
3.- EFLORESCENCIA	10.29%			
4.- EXUDACION	0.00%			
5.- INCRUSTACIONES	0.00%			
6.- PICADURAS	7.07%			
7.- CRATERES	0.00%

8.- ESCAMAS	7.07%			
9.- ESTALAGMITA	0.00%			
10.- POLVO	12.49%			
11.- CORROSION	0.00%			
TOTAL	36.93%			
SEVERIDAD		MODERADO		
RESUMEN DE DATOS				
ELEMENTO EVALUADO	AREA AFECTADA (m2)	AREA NO AFECTADA (m2)	PORCENTAJE AFECTADO (%)	PORCENTAJE NO AFECTADO (%)
FACHADA DE VIVIENDA 14	11.28	19.26	36.93%	63.07%

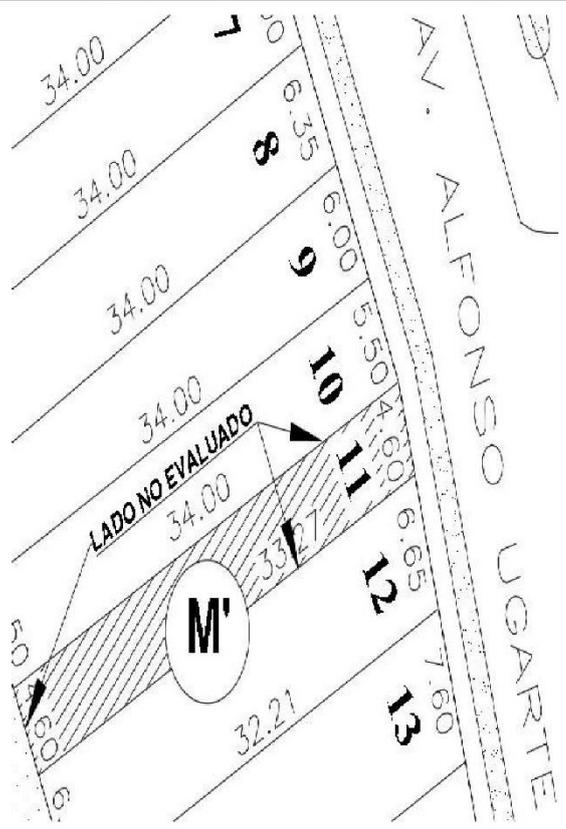
1.- FISURA	0.00	11.66		
2.- DESINTEGRACION	1.20			
3.- EFLORECENCIA	3.04			
4.- EXUDACION	0.00			
5.- INCRUSTACIONES	0.00			
6.- PICADURAS	0.90			
7.- CRATERES	0.00

8.- ESCAMAS	0.23			
9.- ESTALAGMITA	0.00			
10.- POLVO	0.00			
11.- CORROSION	0.00			
TOTAL	5.37			
TIPO DE PATOLOGIA	PORCENTAJE AFECTADO (%)	PORCENTAJE NO AFECTADO (%)

1.- FISURA	0.00%	68.48%		
2.- DESINTEGRACION	7.05%			
3.- EFLORECENCIA	17.86%			
4.- EXUDACION	0.00%			
5.- INCRUSTACIONES	0.00%			
6.- PICADURAS	5.29%			
7.- CRATERES	0.00%

8.- ESCAMAS	1.32%			
9.- ESTALAGMITA	0.00%			
10.- POLVO	0.00%			
11.- CORROSION	0.00%			
TOTAL	31.52%			
SEVERIDAD		MODERADO		
RESUMEN DE DATOS				
ELEMENTO EVALUADO	AREA AFECTADA (m2)	AREA NO AFECTADA (m2)	PORCENTAJE AFECTADO (%)	PORCENTAJE NO AFECTADO (%)
FACHADA DE VIVIENDA 15	5.37	11.66	31.52%	68.48%

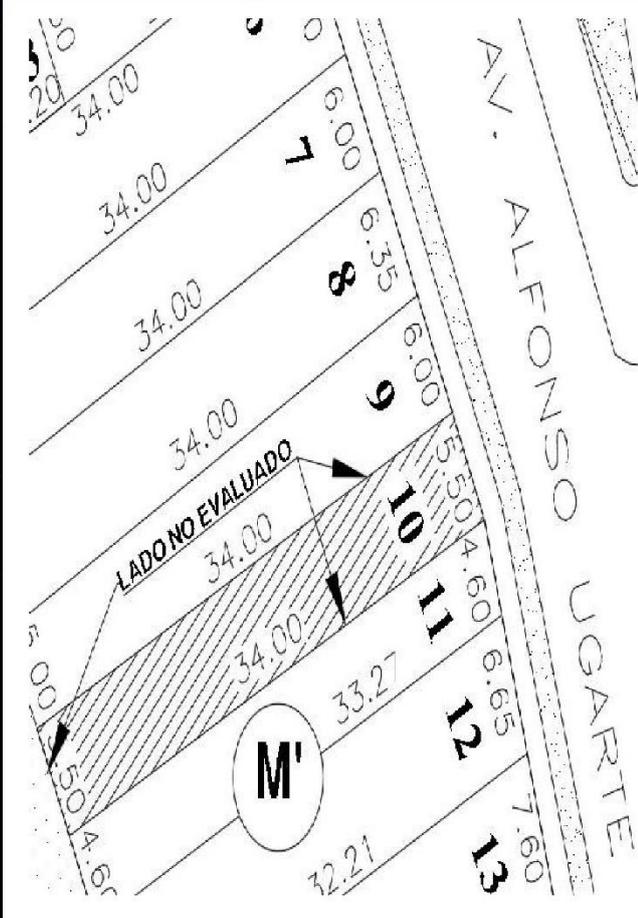
1.- FISURA	0.00	9.75		
2.- DESINTEGRACION	0.61			
3.- EFLORESCENCIA	0.00			
4.- EXUDACION	0.00			
5.- INCRUSTACIONES	0.00			
6.- PICADURAS	0.33			
7.- CRATERES	0.00

8.- ESCAMAS	2.66			
9.- ESTALAGMITA	0.00			
10.- POLVO	0.00			
11.- CORROSION	0.00			
TOTAL	3.59			
TIPO DE PATOLOGIA	PORCENTAJE AFECTADO (%)	PORCENTAJE NO AFECTADO (%)

1.- FISURA	0.00%	73.06%		
2.- DESINTEGRACION	4.54%			
3.- EFLORESCENCIA	0.00%			
4.- EXUDACION	0.00%			
5.- INCRUSTACIONES	0.00%			
6.- PICADURAS	2.50%			
7.- CRATERES	0.00%

8.- ESCAMAS	19.90%			
9.- ESTALAGMITA	0.00%			
10.- POLVO	0.00%			
11.- CORROSION	0.00%			
TOTAL	26.94%			
SEVERIDAD		LEVE		
RESUMEN DE DATOS				
ELEMENTO EVALUADO	AREA AFECTADA (m2)	AREA NO AFECTADA (m2)	PORCENTAJE AFECTADO (%)	PORCENTAJE NO AFECTADO (%)
FACHADA DE VIVIENDA 16	3.59	9.75	26.94%	73.06%

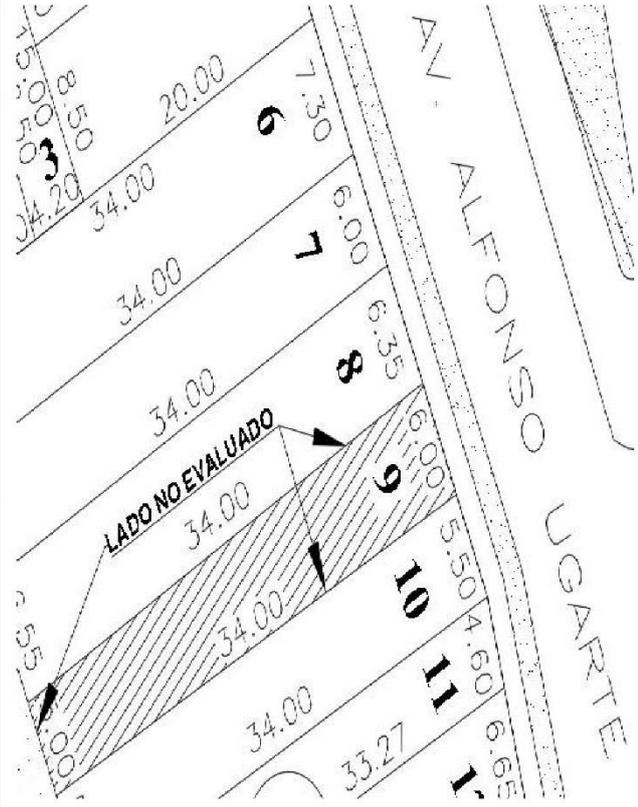
1.- FISURA	0.00	3.36		
2.- DESINTEGRACION	1.38			
3.- EFLORECENCIA	4.73			
4.- EXUDACION	0.00			
5.- INCRUSTACIONES	0.00			
6.- PICADURAS	1.67			
7.- CRATERES	0.00

8.- ESCAMAS	4.39			
9.- ESTALAGMITA	0.00			
10.- POLVO	4.30			
11.- CORROSION	0.00			
TOTAL	16.47			
TIPO DE PATOLOGIA	PORCENTAJE AFECTADO (%)	PORCENTAJE NO AFECTADO (%)

1.- FISURA	0.00%	16.96%		
2.- DESINTEGRACION	6.94%			
3.- EFLORECENCIA	23.85%			
4.- EXUDACION	0.00%			
5.- INCRUSTACIONES	0.00%			
6.- PICADURAS	8.44%			
7.- CRATERES	0.00%

8.- ESCAMAS	22.12%			
9.- ESTALAGMITA	0.00%			
10.- POLVO	21.68%			
11.- CORROSION	0.00%			
TOTAL	83.04%			
SEVERIDAD		SEVERO		
RESUMEN DE DATOS				
ELEMENTO EVALUADO	AREA AFECTADA (m2)	AREA NO AFECTADA (m2)	PORCENTAJE AFECTADO (%)	PORCENTAJE NO AFECTADO (%)
FACHADA DE VIVIENDA 17	16.47	3.36	83.04%	16.96%

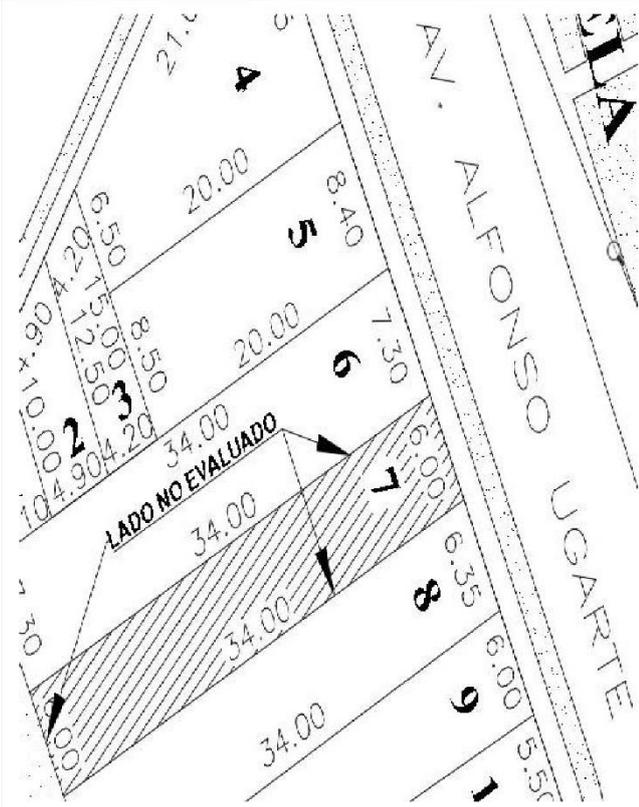
1.- FISURA	0.00	33.23		
2.- DESINTEGRACION	2.71			
3.- EFLORECENCIA	6.99			
4.- EXUDACION	0.00			
5.- INCRUSTACIONES	0.00			
6.- PICADURAS	0.00			
7.- CRATERES	0.00

8.- ESCAMAS	0.00			
9.- ESTALAGMITA	0.00			
10.- POLVO	0.00			
11.- CORROSION	0.00			
TOTAL	9.70			
TIPO DE PATOLOGIA	PORCENTAJE AFECTADO (%)	PORCENTAJE NO AFECTADO (%)

1.- FISURA	0.00%	77.41%		
2.- DESINTEGRACION	6.31%			
3.- EFLORECENCIA	16.27%			
4.- EXUDACION	0.00%			
5.- INCRUSTACIONES	0.00%			
6.- PICADURAS	0.00%			
7.- CRATERES	0.00%

8.- ESCAMAS	0.00%			
9.- ESTALAGMITA	0.00%			
10.- POLVO	0.00%			
11.- CORROSION	0.00%			
TOTAL	22.59%			
SEVERIDAD		LEVE		
RESUMEN DE DATOS				
ELEMENTO EVALUADO	AREA AFECTADA (m2)	AREA NO AFECTADA (m2)	PORCENTAJE AFECTADO (%)	PORCENTAJE NO AFECTADO (%)
FACHADA DE VIVIENDA 18	9.70	33.23	22.59%	77.41%

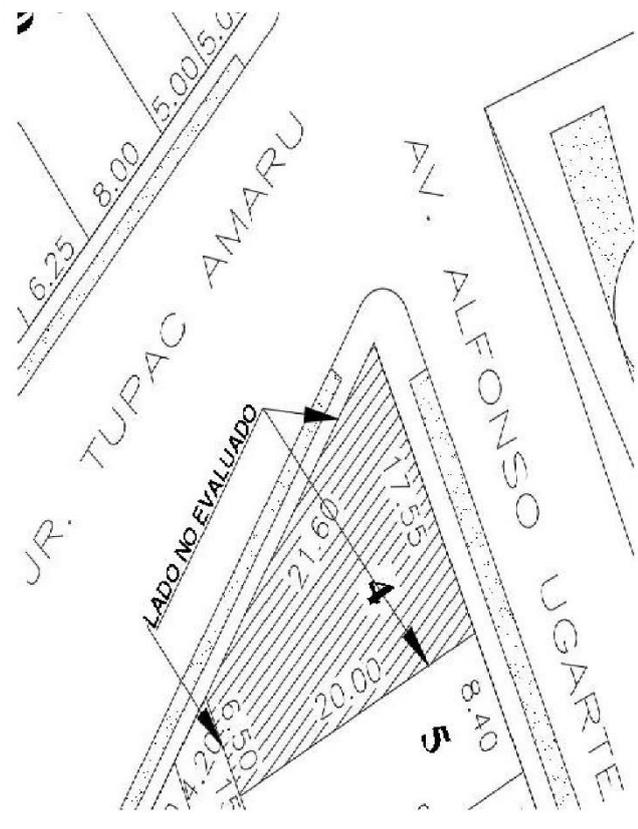
1.- FISURA	0.03	46.01		
2.- DESINTEGRACION	0.00			
3.- EFLORESCENCIA	2.81			
4.- EXUDACION	0.00			
5.- INCRUSTACIONES	0.00			
6.- PICADURAS	0.00			
7.- CRATERES	0.00

8.- ESCAMAS	2.92			
9.- ESTALAGMITA	0.00			
10.- POLVO	0.00			
11.- CORROSION	0.00			
TOTAL	5.75			
TIPO DE PATOLOGIA	PORCENTAJE AFECTADO (%)	PORCENTAJE NO AFECTADO (%)

1.- FISURA	0.05%	88.89%		
2.- DESINTEGRACION	0.00%			
3.- EFLORESCENCIA	5.43%			
4.- EXUDACION	0.00%			
5.- INCRUSTACIONES	0.00%			
6.- PICADURAS	0.00%			
7.- CRATERES	0.00%

8.- ESCAMAS	5.63%			
9.- ESTALAGMITA	0.00%			
10.- POLVO	0.00%			
11.- CORROSION	0.00%			
TOTAL	11.11%			
SEVERIDAD		LEVE		
RESUMEN DE DATOS				
ELEMENTO EVALUADO	AREA AFECTADA (m2)	AREA NO AFECTADA (m2)	PORCENTAJE AFECTADO (%)	PORCENTAJE NO AFECTADO (%)
FACHADA DE VIVIENDA 20	5.75	46.01	11.11%	88.89%

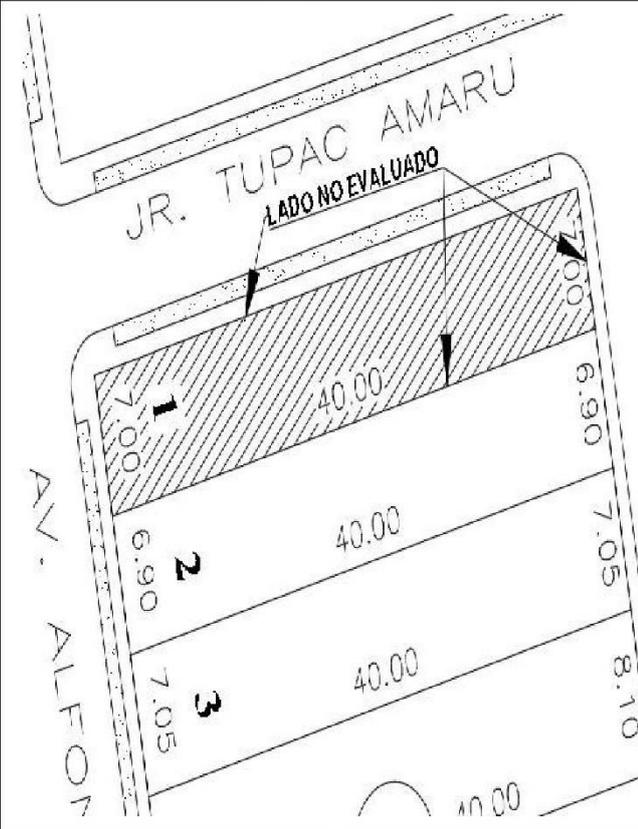
1.- FISURA	0.01	14.46		
2.- DESINTEGRACION	0.00			
3.- EFLORESCENCIA	2.43			
4.- EXUDACION	0.00			
5.- INCRUSTACIONES	0.00			
6.- PICADURAS	0.00			
7.- CRATERES	0.00

8.- ESCAMAS	1.10			
9.- ESTALAGMITA	0.00			
10.- POLVO	0.00			
11.- CORROSION	0.00			
TOTAL	3.53			
TIPO DE PATOLOGIA	PORCENTAJE AFECTADO (%)	PORCENTAJE NO AFECTADO (%)

1.- FISURA	0.04%	80.37%		
2.- DESINTEGRACION	0.00%			
3.- EFLORESCENCIA	13.51%			
4.- EXUDACION	0.00%			
5.- INCRUSTACIONES	0.00%			
6.- PICADURAS	0.00%			
7.- CRATERES	0.00%

8.- ESCAMAS	6.09%			
9.- ESTALAGMITA	0.00%			
10.- POLVO	0.00%			
11.- CORROSION	0.00%			
TOTAL	19.63%			
SEVERIDAD		LEVE		
RESUMEN DE DATOS				
ELEMENTO EVALUADO	AREA AFECTADA (m2)	AREA NO AFECTADA (m2)	PORCENTAJE AFECTADO (%)	PORCENTAJE NO AFECTADO (%)
FACHADA DE VIVIENDA 21	3.53	14.46	19.63%	80.37%
