**UNIVERSIDAD NACIONAL
JOSÉ FAUSTINO SÁNCHEZ CARRIÓN**

**“EVALUACIÓN DEL ESTADO ACTUAL DEL PAVIMENTO FLEXIBLE
MEDIANTE LAS METODOLOGÍAS PCI Y VIZIR DE LA AV. AUGUSTO B.
LEGUÍA, CHICLAYO”**

TESIS

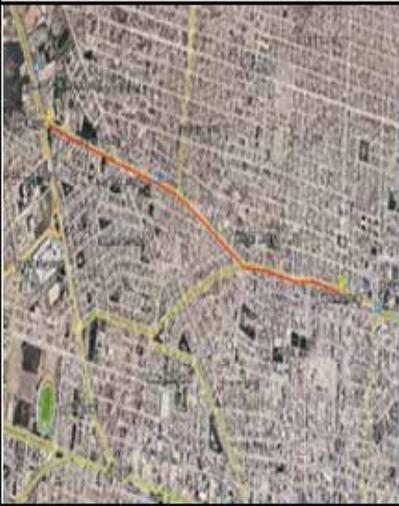
Progresiva Inicial:	0+00	Unid. de muestreo:	M1-Tramo Derecho								
Progresiva Final:	0+032	Área de muestreo (m²):	230.40								
Longitud de la muestra (m):	32.00	Ancho de calzada (m):	7.20								
FALLAS DE TIPO A		FALLAS DE TIPO B									
1 Ahuellamiento 2 Depresiones o hundimiento longitudinal 3 Depresiones o hundimientos transversal 4 Fisuras longitudinales por fatiga 5 Piel de cocodrilo 6 Baches, Hueco y parcheo		7 Fisuras longitudinales de junta de construcción 8 Fisuras de contracción térmica 9 Fisuras parabólicas 10 Fisura de borde 11 Abultamientos 12 Ojos de pescado 13 Desprendimientos 14 Descascaramiento 15 Pulimientos agregados 16 Exudación 17 Afloramientos de mortero y de agua 18 Desintegración de los bordes del pavimento 19 Escalonamiento entre calzada y berma 20 Erosión de las bermas

Nivel de Gravedad 1 baja severidad 2 moderada severidad 3 alta severidad				VISION E INSPECCION DE ZONAS E ITINERARIOS EN RIESGO - VIZIR 1-2 BUENA 3-4 MARGINAL 5-7 DEFICIENTE							
FALLAS EXISTENTES				Cálculo Is							
N°	Tipo de falla	Gravedad	Extensión		If	If Tramo	Id	Id Tramo	Ira.Calif	Corrección	Is
			Área	%							
13	Desprendimientos	1	147.6	64.06		0.00		0.00	1.00		1
CONDICIÓN DEL ESTADO DEL PAVIMENTO:						BUENA

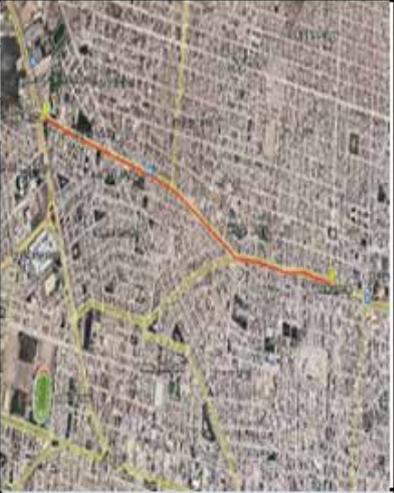
Progresiva Final:	0+128	Área de muestreo (m²):	230.40								
Longitud de la muestra (m):	32.00	Ancho de calzada (m):	7.20								
FALLAS DE TIPO A		FALLAS DE TIPO B									
1	Ahuellamiento	7	Fisuras longitudinales de junta de construcción	VISION E INSPECCION DE ZONAS E ITINERARIOS EN RIESGO - VIZIR							
2	Depresiones o hundimiento longitudinal	8	Fisuras de contracción térmica								
3	Depresiones o hundimientos transversal	9	Fisuras parabólicas								
4	Fisuras longitudinales por fatiga	10	Fisura de borde								
5	Piel de cocodrilo	11	Abultamientos								
6	Baches, Hueco y parcheo	12	Ojos de pescado

13	Desprendimientos								
		14	Descascaramiento								
		15	Pulvimientos agregados								
		16	Exudación								
		17	Afloramientos de mortero y de agua								
		18	Desintegración de los bordes del pavimento								
		19	Escalonamiento entre calzada y berma								
		20	Erosión de las bermas								
Nivel de Gravedad						1-2	BUENA				
1	baja severidad					3-4	MARGINAL				
2	moderada severidad					5-7	DEFICIENTE				
3	alta severidad										
FALLAS EXISTENTES						Cálculo Is					
N°	Tipo de falla	Gravedad	Extensión			If	If Tramo	Id	Id Tramo	Ira.Calif	Corrección
			Área	%							
13	Desprendimientos	2	28.8	12.5							
13	Desprendimientos	1	72	31.25		0.00		0.00	1.00		1
CONDICIÓN DEL ESTADO DEL PAVIMENTO:						BUENA

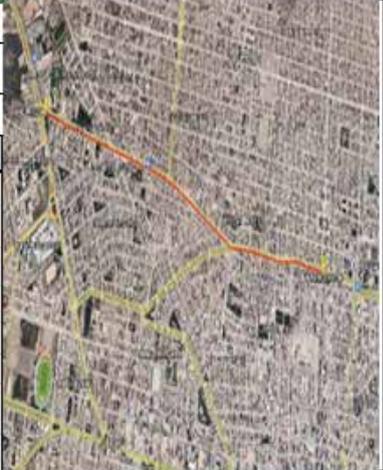
Progresiva Final:		0+224	Área de muestreo (m²):		230.40							
Longitud de la muestra (m):		32.00	Ancho de calzada (m):		7.20							
FALLAS DE TIPO A			FALLAS DE TIPO B									
1	Ahuellamiento		7 Fisuras longitudinales de junta de construcción									
2	Depresiones o hundimiento longitudinal		8 Fisuras de contracción termica									
3	Depresiones o hundimientos transversal		9 Fisuras parabólicas									
4	Fisuras longitudinales por fatiga		10 Fisura de borde									
5	Piel de cocodrilo		11 Abultamientos									
6	Baches, Huecos y parcheo		12 Ojos de pescado									
			13 Desprendimientos

14 Descascaramiento									
			15 Pulimientos agregados									
			16 Exudación									
			17 Afloramientos de mortero y de agua									
			18 Desintegración de los bordes del pavimento									
			19 Escalonamiento entre calzada y berma									
			20 Erosión de las bermas									
Nivel de Gravedad												
1	baja severidad									1-2	BUENA	
2	moderada severidad									3-4	MARGINAL	
3	alta severidad									5-7	DEFICIENTE	
FALLAS EXISTENTES						Cálculo Is						
N°	Tipo de falla	Gravedad	Extensión			If	If Tramo	Id	Id Tramo	Ira.Calif	Corrección	Is
			Und.	Área	%							
6	Huecos	3		1	0.43	3.00	3.00	0.00	0.00	1.00		3
6	Huecos	2		1	0.43	2.00		0.00				
6	Huecos	1		1	0.43	1.00		0.00				
13	Desprendimientos	1		144	62.5							
CONDICIÓN DEL ESTADO DEL PAVIMENTO:							MARGINAL

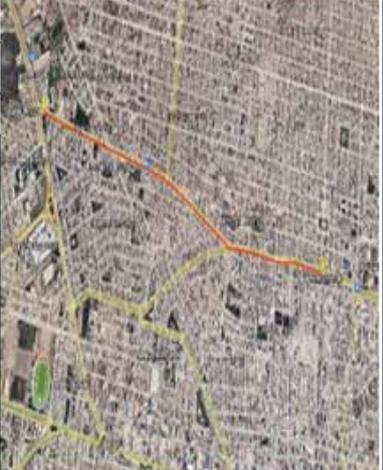
Progresiva Final:	0+416	Área de muestreo (m2):	230.40									
Longitud de la muestra (m):	32.00	Ancho de calzada (m):	7.20									
FALLAS DE TIPO A		FALLAS DE TIPO B										
1	Ahuellamiento	7	Fisuras longitudinales de junta de construcción	VISION E INSPECCION DE ZONAS E ITINERARIOS EN RIESGO - VIZIR								
2	Depresiones o hundimiento longitudinal	8	Fisuras de contracción termica									
3	Depresiones o hundimientos transversal	9	Fisuras parabólicas									
4	Fisuras longitudinales por fatiga	10	Fisura de borde									
5	Piel de cocodrilo	11	Abultamientos									
6	Baches, Huecos y parcheo	12	Ojos de pescado

13	Desprendimientos									
		14	Descascaramiento									
		15	Pulimientos agregados									
		16	Exudación									
Nivel de Gravedad		17	Afloramientos de mortero y de agua	1-2	BUENA							
1	baja severidad	18	Desintegración de los bordes del pavimento	3-4	MARGINAL							
2	moderada severidad	19	Escalonamiento entre calzada y berma	5-7	DEFICIENTE							
3	alta severidad	20	Erosión de las bermas									
FALLAS EXISTENTES				Cálculo Is								
N°	Tipo de falla	Gravedad	Extensión			If	If Tramo	Id	Id Tramo	Ira.Calif	Corrección	Is
			Und.	Área	%							
13	Desprendimiento	3		75.6	32.81		0.00		0.00	1.00		1
CONDICIÓN DEL ESTADO DEL PAVIMENTO:							BUENA

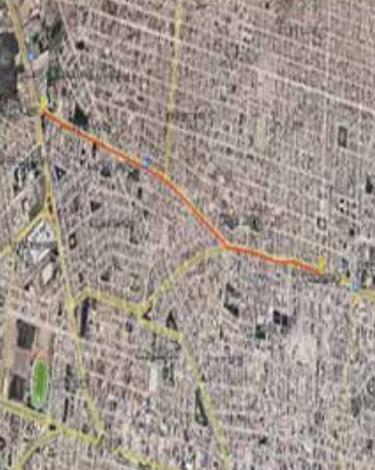
Progresiva Final:	0+512	Área de muestreo (m2):	230.40									
Longitud de la muestra (m):	32.00	Ancho de calzada (m):	7.20									
FALLAS DE TIPO A		FALLAS DE TIPO B										
1	Ahuellamiento	7	Fisuras longitudinales de junta de construcción	VISION E INSPECCION DE ZONAS E ITINERARIOS EN RIESGO - VIZIR								
2	Depresiones o hundimiento longitudinal	8	Fisuras de contracción termica									
3	Depresiones o hundimientos transversal	9	Fisuras parabólicas									
4	Fisuras longitudinales por fatiga	10	Fisura de borde									
5	Piel de cocodrilo	11	Abultamientos									
6	Baches, Huecos y parcheo	12	Ojos de pescado

13	Desprendimientos									
		14	Descascaramiento									
		15	Pulimientos agregados									
		16	Exudación									
Nivel de Gravedad		17	Afloramientos de mortero y de agua	1-2	BUENA							
1	baja severidad	18	Desintegración de los bordes del pavimento	3-4	MARGINAL							
2	moderada severidad	19	Escalonamiento entre calzada y berma	5-7	DEFICIENTE							
3	alta severidad	20	Erosión de las bermas									
FALLAS EXISTENTES				Cálculo Is								
N°	Tipo de falla	Gravedad	Extensión			If	If Tramo	Id	Id Tramo	Ira.Calif	Corrección	Is
			Und.	Área	%							
13	Desprendimiento	3		49	21.27		0.00		0.00	1.00		1
CONDICIÓN DEL ESTADO DEL PAVIMENTO:							BUENA

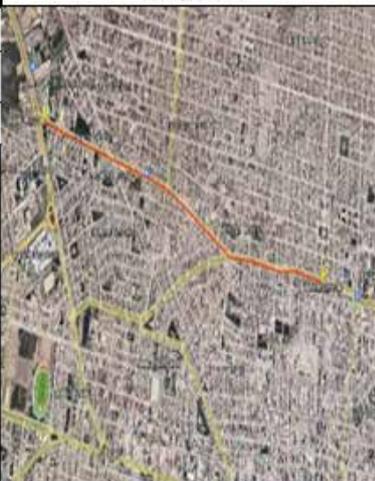
Progresiva Final:	0+608	Área de muestreo (m²):	230.40									
Longitud de la muestra (m):	32.00	Ancho de calzada (m):	7.20									
FALLAS DE TIPO A		FALLAS DE TIPO B										
1	Ahuellamiento	7	Fisuras longitudinales de junta de construcción	VISION E INSPECCION DE ZONAS E ITINERARIOS EN RIESGO - VIZIR								
2	Depresiones o hundimiento longitudinal	8	Fisuras de contracción termica									
3	Depresiones o hundimientos transversal	9	Fisuras parabólicas									
4	Fisuras longitudinales por fatiga	10	Fisura de borde									
5	Piel de cocodrilo	11	Abultamientos									
6	Baches, Huecos y parcheo	12	Ojos de pescado

13	Desprendimientos									
		14	Descascaramiento									
		15	Pulimientos agregados									
		16	Exudación									
Nivel de Gravedad		17	Afloramientos de mortero y de agua	1-2	BUENA							
1	baja severidad	18	Desintegración de los bordes del pavimento	3-4	MARGINAL							
2	moderada severidad	19	Escalonamiento entre calzada y berma	5-7	DEFICIENTE							
3	alta severidad	20	Erosión de las bermas									
FALLAS EXISTENTES				Cálculo Is								
N°	Tipo de falla	Gravedad	Extensión			If	If Tramo	Id	Id Tramo	Ira.Calif	Corrección	Is
			Und.	Área	%							
6	Huecos	1	1	0.43	1.00	1.00		0.00	2.00		2	
13	Desprendimiento	3	7.2	3.13								
13	Desprendimiento	2	90	39.06								
CONDICIÓN DEL ESTADO DEL PAVIMENTO:							BUENA

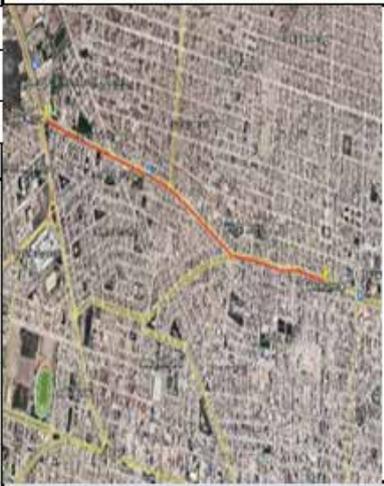
Progresiva Final:	0+704	Área de muestreo (m²):	230.40									
Longitud de la muestra (m):	32.00	Ancho de calzada (m):	7.20									
FALLAS DE TIPO A		FALLAS DE TIPO B										
1	Ahuellamiento	7	Fisuras longitudinales de junta de construcción	VISION E INSPECCION DE ZONAS E ITINERARIOS EN RIESGO - VIZIR								
2	Depresiones o hundimiento longitudinal	8	Fisuras de contracción termica									
3	Depresiones o hundimientos transversal	9	Fisuras parabólicas									
4	Fisuras longitudinales por fatiga	10	Fisura de borde									
5	Piel de cocodrilo	11	Abultamientos									
6	Baches, Huecos y parcheo	12	Ojos de pescado

13	Desprendimientos									
		14	Descascaramiento									
		15	Pulimientos agregados									
		16	Exudación									
Nivel de Gravedad		17	Afloramientos de mortero y de agua	1-2	BUENA							
1	baja severidad	18	Desintegración de los bordes del pavimento	3-4	MARGINAL							
2	moderada severidad	19	Escalonamiento entre calzada y berma	5-7	DEFICIENTE							
3	alta severidad	20	Erosión de las bermas									
FALLAS EXISTENTES				Cálculo Is								
N°	Tipo de falla	Gravedad	Extensión			If	If Tramo	Id	Id Tramo	Ira.Calif	Corrección	Is
			Und.	Área	%							
13	Desprendimiento	3		40.95	17.77		0.00		0.00	1.00		1
CONDICIÓN DEL ESTADO DEL PAVIMENTO:							BUENA

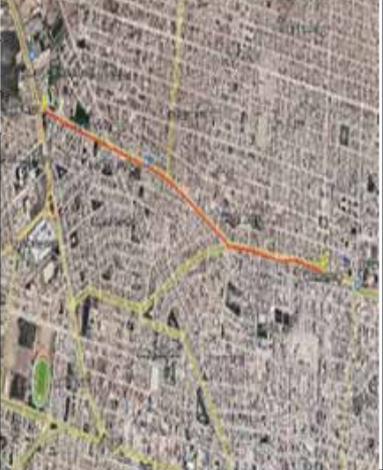
Progresiva Final:	0+896	Área de muestreo (m²):	230.40									
Longitud de la muestra (m):	32.00	Ancho de calzada (m):	7.20									
FALLAS DE TIPO A		FALLAS DE TIPO B										
1	Ahuellamiento	7	Fisuras longitudinales de junta de construcción	VISION E INSPECCION DE ZONAS E ITINERARIOS EN RIESGO - VIZIR								
2	Depresiones o hundimiento longitudinal	8	Fisuras de contracción termica									
3	Depresiones o hundimientos transversal	9	Fisuras parabólicas									
4	Fisuras longitudinales por fatiga	10	Fisura de borde									
5	Piel de cocodrilo	11	Abultamientos									
6	Baches, Huecos y parcheo	12	Ojos de pescado

13	Desprendimientos									
		14	Descascaramiento									
		15	Pulimientos agregados									
		16	Exudación									
		17	Afloramientos de mortero y de agua									
		18	Desintegración de los bordes del pavimento	1-2	BUENA							
		19	Escalonamiento entre calzada y berma	3-4	MARGINAL							
		20	Erosión de las bermas	5-7	DEFICIENTE							
FALLAS EXISTENTES				Cálculo Is								
N°	Tipo de falla	Gravedad	Extensión			If	If Tramo	Id	Id Tramo	Ira.Calif	Corrección	Is
			Und.	Área	%							
6	Huecos	3		1	0.43	3.00		0.00				
6	Parcheo	2		105	45.57		3.00		0.00	3.00	0	3
13	Despredimiento	2		87.5	37.98							
CONDICIÓN DEL ESTADO DEL PAVIMENTO:								MARGINAL

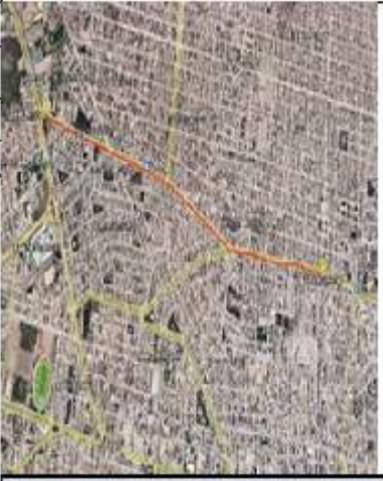
Mivel de gravedad																									
1	baja severidad																								
2	moderada severidad																								
3	alta severidad																								
VISION E INSPECCION DE ZONAS E ITINERARIOS EN RIESGO - VIZIR																									
1-2	BUENA																								
3-4	MARGINAL																								
5-7	DEFICIENTE																								
N°	Tipo de falla	Gravedad	Extensión			If	If Tramo	Id	Id Tramo	Ira. Calif.	Corrección	Is													
			Und.	Área	%																				
13	Desprendimiento	1		70.2	30.47																				
1	Ahuellamiento	2		17.1	7.42		0.00	2.00	2.00	3.00		3													
CONDICIÓN DEL ESTADO DEL PAVIMENTO:							MARGINAL

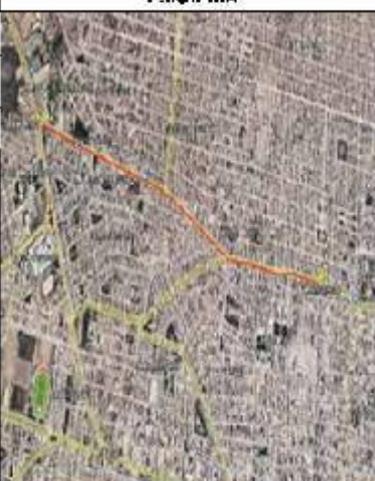
1-3	BUENA		3-4	MARGINAL		5-7	DEFICIENTE	
1-3	BUENA												
3-4	MARGINAL												
5-7	DEFICIENTE												
1	baja severidad												
2	moderada severidad												
3	alta severidad												
FALLAS EXISTENTES					Cálculo Is								
N°	Tipo de falla	Gravedad	Extensión			If	If Tramo	Id	Id Tramo	Ira. Calif.	Corrección	Is	
			Und.	Área	%								
6	Parcheo	1		13.2	5.73								
13	Deprendimiento	2		69.3	30.08		0.00		0.00	1.00	0	1	
CONDICIÓN DEL ESTADO DEL PAVIMENTO:							BUENA

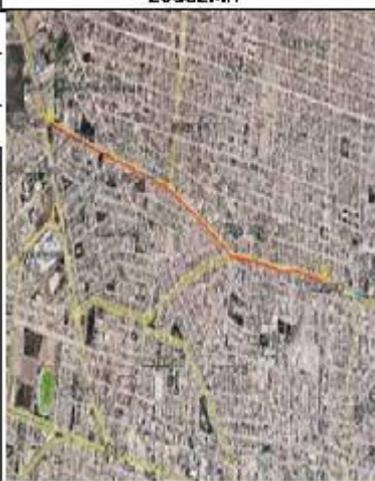
VISION E INSPECCION DE ZONAS E ITINERARIOS EN RIESGO VIZIR																									
1-3	BUENA																								
3-4	MARGINAL																								
5-7	DEFICIENTE																								
FALLAS EXISTENTES				Cálculo Is																					
N°	Tipo de falla	Gravedad	Extensión			If	If Tramo	Id	Id Tramo	Ira. Calif.	Corrección	Is													
			Und.	Área	%																				
6	Parcheo	2		44.6	19.36																				
13	Deprendimiento	3		4.5	1.95		0.00		0.00	1.00	0	1													
13	Deprendimiento	2		34.4	14.93																				
13	Deprendimiento	2		44.6	19.36																				
CONDICIÓN DEL ESTADO DEL PAVIMENTO:							BUENA

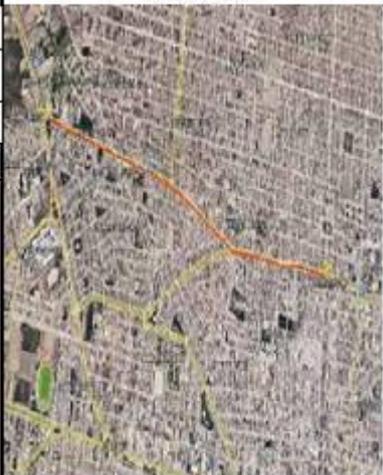
FALLAS EXISTENTES						Cálculo Is						
N°	Tipo de falla	Gravedad	Extensión			If	If Tramo	Id	Id Tramo	Ira. Calif.	Corrección	Is
			Und.	Área	%							
13	Desprendimiento	3		2.5	1.06		0.00		0.00	1.00		1
13	Desprendimiento	3		2.5	1.06							
13	Desprendimiento	2		29.4	12.76							
CONDICIÓN DEL ESTADO DEL PAVIMENTO:							BUENA

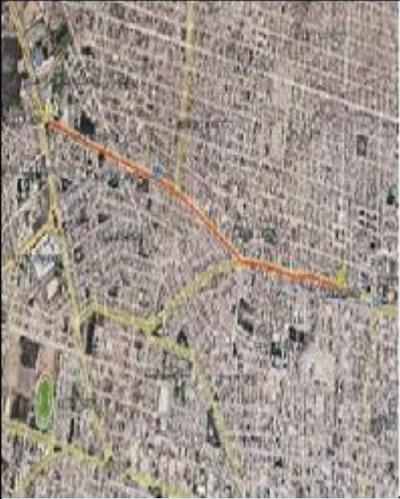
UNIVERSIDAD NACIONAL "JOSE FAUSTINO SANCHEZ CARRION"									
		VISION E INSPECCION DE ZONAS E ITINERARIOS EN RIESGO (VIZIR) PARA CARRETERAS CON SUPERFICIE ASFALTICA									
Nombre de la vía:		Av. Augusto Bernardino Leguía		ESQUEMA							
Progresiva Inicial:	0100	Unidad de muestreo:	M1-Tramo:

14 Descazonamiento									
1	baja severidad	18 Desintegración de los bordes del pavimento		1-2	BUENA						
2	moderada severidad	19 Escalonamiento entre calzada y berma		3-4	MARGINAL						
3	alta severidad	20 Erosión de las bermas		5-7	DEFICIENTE						
FALLAS EXISTENTES				Cálculo Is							
Nº	Tipo de falla	Gravedad	Extensión		If	If Tramo	Id	Id Tramo	Ira.Calif.	Correción	Is
			Área	%							
13	Desprendimientos	1	216	93.75

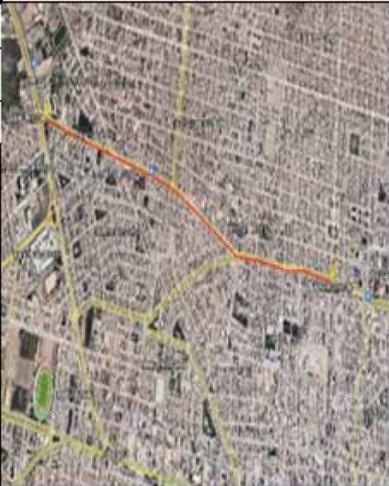
13	Desprendimientos								
		14	Descascaramiento								
		15	Pulimientos agregados								
		16	Exudación								
		17	Afloramientos de mortero y de agua								
		18	Desintegración de los bordes del pavimento								
		19	Escalonamiento entre calzada y berma								
		20	Erosión de las bermas								
Nivel de Gravedad						1-2	BUENA				
1	baja severidad					3-4	MARGINAL				
2	moderada severidad					5-7	DEFICIENTE				
3	alta severidad										
FALLAS EXISTENTES						Cálculo Is					
N°	Tipo de falla	Gravedad	Extensión			If	If Tramo	Id	Id Tramo	Ira.Calif.	Corrección
			Área	%							
13	Desprendimientos	2	31.2	13.542							
13	Desprendimientos	1	102.15	44.336		0.00		0.00	1.00		1
CONDICIÓN DEL ESTADO DEL PAVIMENTO:						BUENA

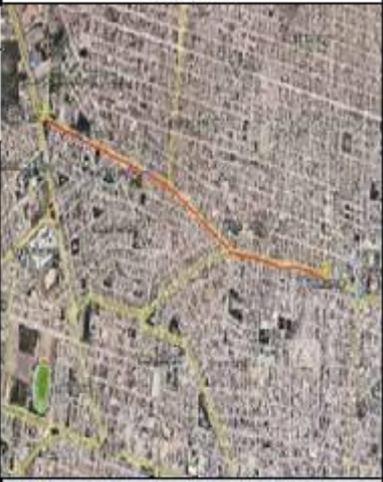
Nivel de Inspección		VISION E INSPECCION DE ZONAS E ITINERARIOS EN RIESGO - VIZIR										
1	baja seguridad											
2	media/la severidad											
3	alta seguridad	1-2 -> BUNA 3-4 -> MARGINAL 5-7 -> CRITICO										
FALLAS EXISTENTES				Cálculo Is								
N°	Tipo de falla	Gravedad	Extensión			If	If Tramo	Id	Id Tramo	Ira.Calif.	Corrección	Is
			Und.	Área	%							
13	Desprendimiento	2		40.32	17.50		1.00		0.00	1.00		1
13	Desprendimiento	1		144.72	62.81							
CONDICIÓN DEL ESTADO DEL PAVIMENTO:							BUENA

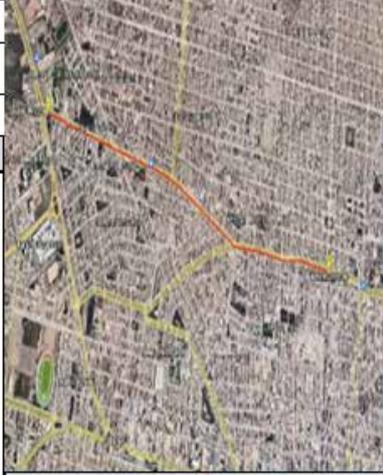
Nivel de Gravedad						1-2	BUENA					
1	baja severidad					3-4	MARGINAL					
2	moderada severidad					5-7	DEFICIENTE					
3	alta severidad											
FALLAS EXISTENTES					Cálculo Is							
N°	Tipo de falla	Gravedad	Extensión			If	If Tramo	Id	Id Tramo	Ira.Calif	Corrección	Is
			Und.	Área	%							
13	Desprendimiento	2		111.3	48.31		0.00		0.00	1.00		1
13	Desprendimiento	1		97.92	42.50							
CONDICIÓN DEL ESTADO DEL PAVIMENTO:							BUENA

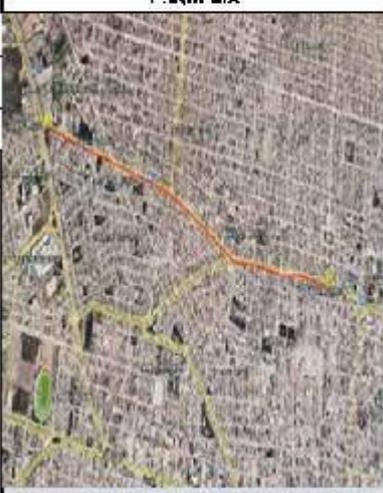
<i>Progresiva Inicial:</i>	0+570	<i>Unid. de muestreo:</i>	M7-Tramo izquierdo									
<i>Progresiva Final:</i>	0+608	<i>Área de muestreo (m²):</i>	230.40									
<i>Longitud de la muestra (m):</i>	37.81	<i>Ancho de calzada (m):</i>	7.21									
FALLAS DE TIPO A		FALLAS DE TIPO B

1	baja severidad				1-2 BUENA							
2	moderada severidad				3-4 MARGINAL							
3	alta severidad				5-7 DEFICIENTE							
FALLAS EXISTENTES					Cálculo Is							
N°	Tipo de falla	Gravedad	Extensión			If	If Tramo	Id	Id Tramo	Ira. Calif.	Corrección	Is
			Und.	Área	%

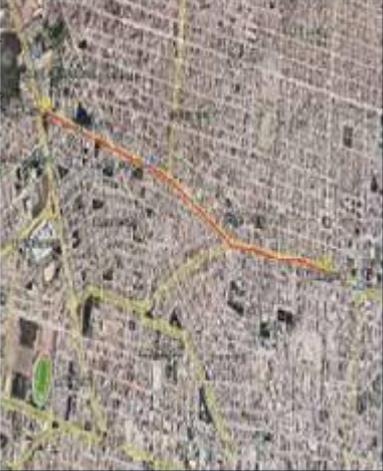
Nivel de Gravedad		VISION E INSPECCION DE ZONAS E ITINERARIOS EN RIESGO - VIZIR																	
1	Baja severidad	1-2	BUENA																
2	Moderada severidad	3-4	MARGINAL																
3	Alta severidad	5-7	DEFICIENTE																
FALLAS EXISTENTES						Cálculo Is													
N°	Tipo de falla	Gravedad	Extensión			If	If Tramo	Id	Id Tramo	Ira. Calif.	Corrección	Is							
			Und.	Área	%														
13	Desprendimiento	3		19.2	8.33														
13	Desprendimiento	2		10	4.34		0.00		0.00	1.00		1							
CONDICIÓN DEL ESTADO DEL PAVIMENTO:						BUENA

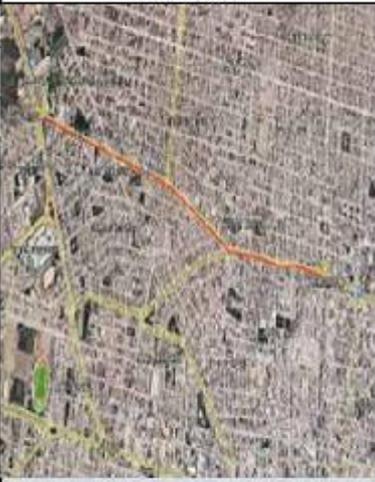
VISION E INSPECCION DE ZONAS E ITINERARIOS EN RIESGO VIZIR 1-2 BUENA 3-4 MARGINAL 5-7 DEFICIENTE										
FALLAS EXISTENTES						Cálculo Is						
N°	Tipo de falla	Gravedad	Extensión			If	If Tramo	Id	Id Tramo	Ira.Calif.	Corrección	Is
			Und.	Área	%							
13	Desprendimiento	2		43.68	18.96							
13	Desprendimiento	1		75.6	32.81		0.00		0.00	1.00		1
CONDICIÓN DEL ESTADO DEL PAVIMENTO:							BUENA

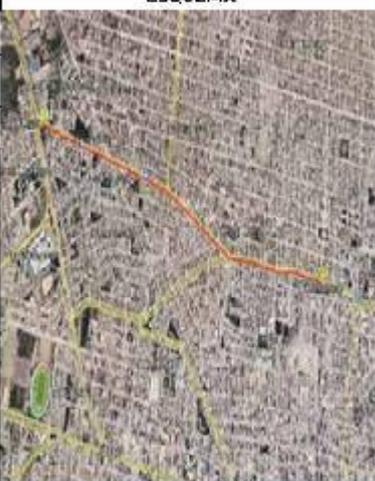
Nivel de Gravedad 1 baja severidad 2 moderada severidad 3 alta severidad		VISION E INSPECCION DE ZONAS E ITINERARIOS EN RIESGO - VIZIR 12 BUENA 14 MALA 57 DEFICIENTE										
FALLAS EXISTENTES					Cálculo Is							
N°	Tipo de falla	Gravedad	Extensión			If	If Tramo	Id	Id Tramo	Ira.Calif	Corrección	Is
			Und.	Área	%							
13	Despredimiento	3		36	15.63		0.00		0.00	1.00		1
CONDICIÓN DEL ESTADO DEL PAVIMENTO:							BUENA

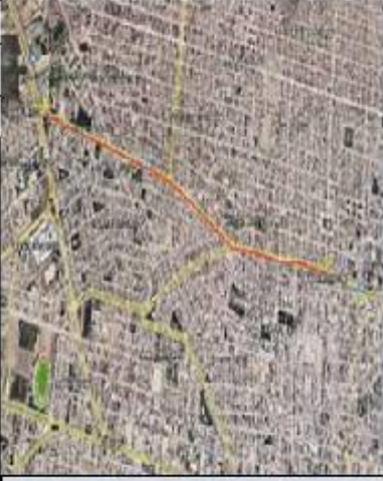
Nivel de Gravedad 1 baja gravedad 2 moderada gravedad 3 alta gravedad												
FALLAS EXISTENTES					Cálculo Is							
N°	Tipo de falla	Gravedad	Extensión			If	If Tramo	Id	Id Tramo	Ira. Calif.	Corrección	Is
			Und.	Área	%							
13	Desprendimiento	3		48.8	21.18		0.00		0.00	1.00		1
CONDICIÓN DEL ESTADO DEL PAVIMENTO:							BUENA

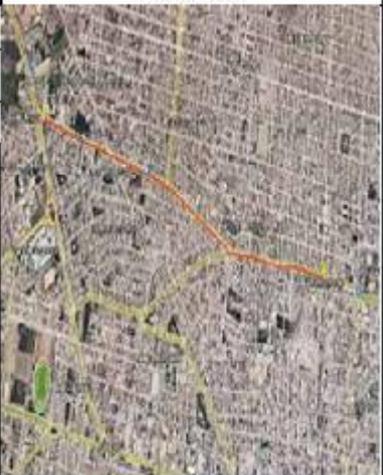
UNIVERSIDAD NACIONAL "JOSE FAUSTINO SANCHEZ CARRION"										
		VISION E INSPECCION DE ZONAS E ITINERARIOS EN RIESGO (VIER) PARA CARRETERAS CON SUPERFICIE ASFALTICA										
Nombre de la vía:		Av. Augusto Bernardino Leguía		ESQUEMA

Progresiva Inicial:	1+006	Unidad de muestra:	M12-T enu Izquierda									
Progresiva Final:	1+000	Área de muestreo (m²):	290,40									
Longitud de la muestra (m):	32,00	Ancho de calzada (m):	7,20									
FALLAS DE BERTA			FALLAS DE TIPIER									
1 Abultamiento 2 Depresiones o hundimiento longitudinal 3 Depresiones o hundimientos transversal 4 Fisuras longitudinales por fatiga 5 Piel de cocodrilo 6 Baches, Huecos y parcheo			7 Truncos longitudinales de junta de construcción 8 Fisuras de contracción terminal 9 Focos parabólicos 10 Fisura de borde 11 Abultamientos 12 Oculas resaca 13 Desprendimientos 14 Desesqueamiento 15 Palmientos agregados 16 Escudación 17 Movimientos de morro y de agua 18 Desintegración de los bordes de pavimento 19 Escalonamiento entre calzada y berta 20 Erosión de las bermas

Nivel de Gravedad		VISION E INSPECCION DE ZONAS EN RIESGO EN RIESGO - VIZIR										
1	baja severidad											
2	moderada severidad											
3	alta severidad	1-2	ELENA									
		3-4	MARGINAL									
		5-7	DEFICIENTE									
N°	Tipo de falla	Gravedad	Extensión			If	If Tramo	Id	Id Tramo	Ira.Calif.	Corrección	Is
			Und.	Área	%							
6	Parcheo	2		6.75	2.93		0.00		0.00	1.00	0	1
13	Desprendimiento	2		38.7	16.80							
13	Desprendimiento	1		84.24	36.56							
CONDICIÓN DEL ESTADO DEL PAVIMENTO:							BUENA

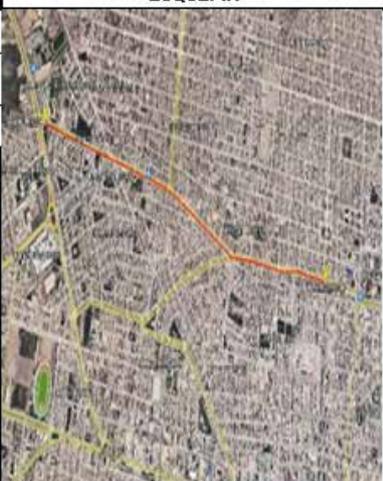
UNIVERSIDAD NACIONAL "JOSE FAUSTINO SANCHEZ CARRIÓN"												
		VISION E INSPECCION DE ZONAS E ITINERARIOS EN RIESGO (VIZIR) PARA CARRETERAS CON SUPERFICIE ASFÁLTICA												
Nombre de la vía:		Av. Augusto Bernardino Leguía		ESQUEMA

Progresiva Inicial:	1-152	Unid. de muestreo:	M13 -Tramo Izquierdo											
Progresiva Final:	1-184	Área de muestreo (m²):	230.40											
Longitud de la muestra (m):	32.00	Ancho de calzada (m):	7.20											
FALLAS DE TIPO A		FALLAS DE TIPO B												
1 Ahuellamiento 2 Depresiones o hundimiento longitudinal 3 Depresiones o hundimientos transversal 4 Fisuras longitudinales por fatiga 5 Piel de cocodrilo 6 Baches, Huecos y parcheo		7 Fisuras longitudinales de junta de construcción 8 Fisuras de contracción termica 9 Fisuras parabólicas 10 Fisura de borde 11 Abultamientos 12 Ojos de pescado 13 Desprendimientos 14 Descascaramiento 15 Pulimientos agregados 16 Exudación 17 Afloramientos de mortero y de agua 18 Desintegración de los bordes del pavimento 19 Escalonamiento entre calzada y berma 20 Erosión de las bermas												
Nivel de Gravedad		VISION E INSPECCION DE ZONAS E ITINERARIOS EN RIESGO - VIZIR

1-2	BUENA		3-4	MARGINAL		5-7	DEFICIENTE	
1-2	BUENA													
3-4	MARGINAL													
5-7	DEFICIENTE													
1	baja severidad													
2	moderada severidad													
3	alta severidad													
FALLAS EXISTENTES					Cálculo Is									
N°	Tipo de falla	Gravedad	Extensión			If	If Tramo	Id	Id Tramo	Ira.Calif.	Corrección	Is		
			Und.	Área	%									
13	Desprendimiento	2		114.8	49.83		0.00		0.00	1.00		1		
CONDICIÓN DEL ESTADO DEL PAVIMENTO:							BUENA

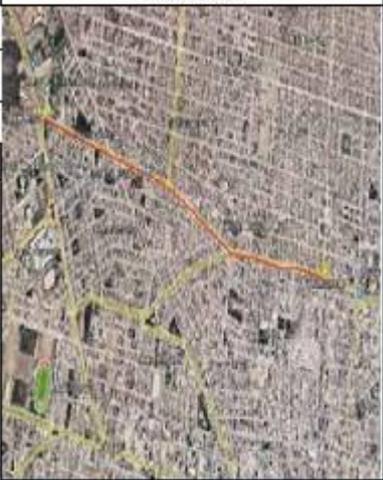
UNIVERSIDAD NACIONAL "JOSE FAUSTINO SANCHEZ CARRION"										
		VISION E INSPECCION DE ZONAS E ITINERARIOS EN RIESGO (VIZIR) PARA CARRETERAS CON SUPERFICIE ACETALICA										
<i>Moneda de la sra:</i>	Dr. Augusto Ferrandino Leguia

<i>Progresiva Inicial:</i>	I-240	<i>Unidad de muestra:</i>	M14-Tramo izquierdo									
<i>Progresiva Final:</i>	I-230	<i>Area de muestra (m²):</i>	230.10									
<i>Longitud de la muestra (m):</i>	200	<i>Ancho de calzada (m):</i>	11.5									
FALLAS DE TIPO A		FALLAS DE TIPO B										
1 Abultamiento 2 Depresiones o hundimiento longitudinal 3 Depresiones o hundimiento transversal 4 Fisuras longitudinales por fatiga 5 Fiel de cocodrilo 6 Escases, huecos y parcheo		7 Fisuras longitudinales de junta de construcción 8 Fisuras de contracción termica 9 Fisuras transversales 10 Fisura de junta 11 Abultamientos 12 Ojos de pescado 13 Desprendimientos 14 Descascaramiento 15 Pulverización de agregados 16 Exfoliación 17 Afriamientos de material que queda 18 Desintegración de los bordes del pavimento 19 Escalonamiento entre calzada y bermas 20 Erosión de las bermas

1	baja severidad											
2	moderada severidad											
3	alta severidad											
VISION E INSPECCION DE ZONAS E ITINERARIOS EN RIESGO VIZIR												
I-3	DUENA											
I-4	MARGINAL											
I-5-7	DEFICIENTE											
FALLAS EXISTENTES												
N°	Tipo de falla	Gravedad	Extensión			If	If Tramo	Id	Id Tramo	Ira.Calif.	Corrección	Is
			Und.	Área	%							
1	Piel de cocodrilo	2		17.5	7.60	2.00		0.00				
13	Deprendimiento	1		31	13.45		2.00		0.00	2.00		2
CONDICIÓN DEL ESTADO DEL PAVIMENTO:								BUENA

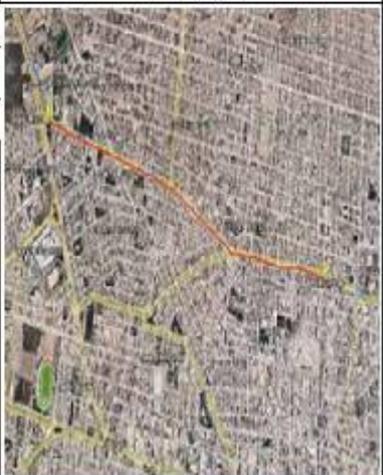
UNIVERSIDAD NACIONAL "JOSE FAUSTINO SANCHEZ CARRION"										
		VISION E INSPECCION DE ZONAS E ITINERARIOS EN RIESGO (VIZIR) PARA CARRETERAS CON SUPERFICIE ASFALTICA										
<i>Moneda de la vía:</i>	Du Agustín - Bernardino Llerena

<i>Progresiva Inicial:</i>	1-044	<i>Unidad de muestra:</i>	M15-Tramo izquierdo									
<i>Progresiva Final:</i>	1-376	<i>Área de muestra (m²):</i>	230.10									
<i>Longitud de la muestra (m):</i>	332	<i>Ancho de calzada (m):</i>	7.1									
FALLAS DE TIPO A		FALLAS DE TIPO B										
1 Abultamiento 2 Depresiones o hundimiento longitudinal 3 Depresiones o hundimientos transversal 4 Fisuras longitudinales por juntas 5 Fiel de cordón 6 Escamas, huecos y parcheo		7 Fisuras longitudinales de junta de construcción 8 Fisuras de contracción termica 9 Fisuras transversales 10 Fisura de junta 11 Abultamientos 12 Ojos de pescado 13 Desprendimientos 14 Descascaramiento 15 Pulverizaciones agrietadas 16 Exfoliación 17 Afuoramientos de material que expone 18 Desintegración de los bordes del pavimento 19 Escalonamiento entre calzada y bamba 20 Erosión en las bermas

FALLAS EXISTENTES		Cálculo Is										
N°	Tipo de falla	Gravedad	Extensión			If	If Tramo	Id	Id Tramo	Ira. Calif.	Corrección	Is
			Und.	Área	%							
13	Desprendimiento	3		50.4	21.88							
13	Desprendimiento	1		12.9	5.59		0.00		0.00	1.00		1
CONDICIÓN DEL ESTADO DEL PAVIMENTO:							BUENA

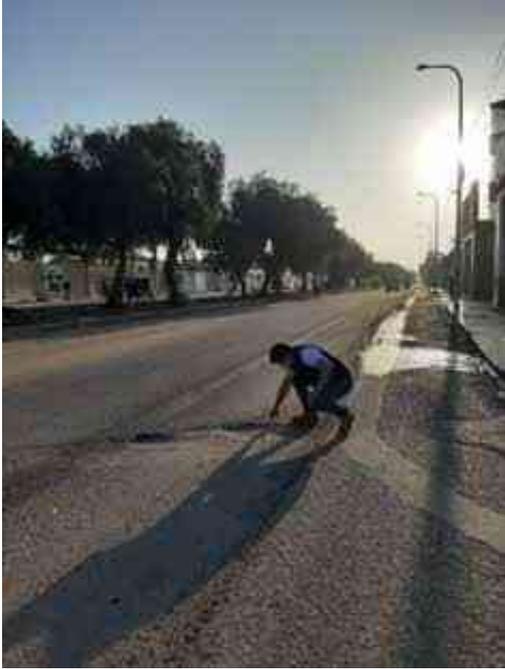
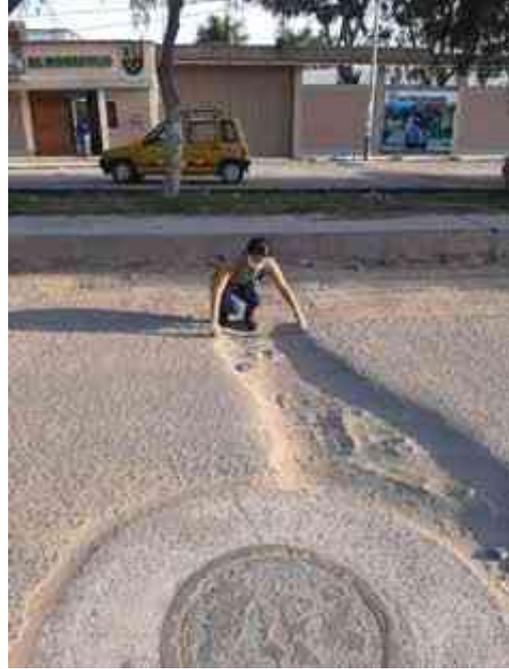
Fotografía 1. Punto de inicio de estudio de la vía calzada derecha

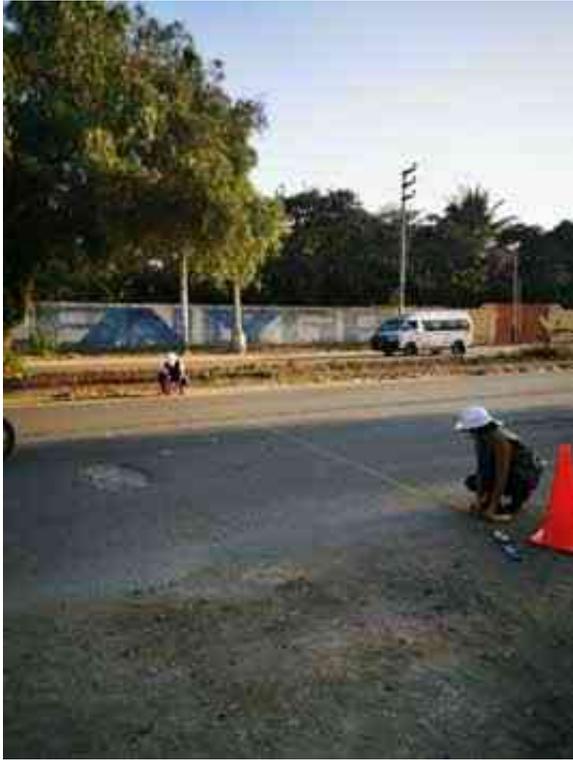
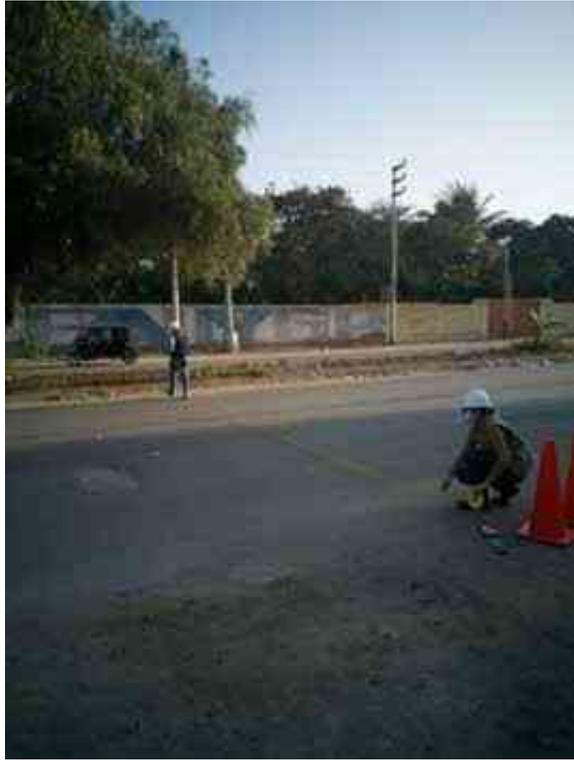
Fotografía 3. Medición de calzada
