Universidad Nacional José Faustino Sánchez Carrión

Evaluación superficial del pavimento rígido de las losas de paleta frontón en la ciudad de Huacho

Tesis

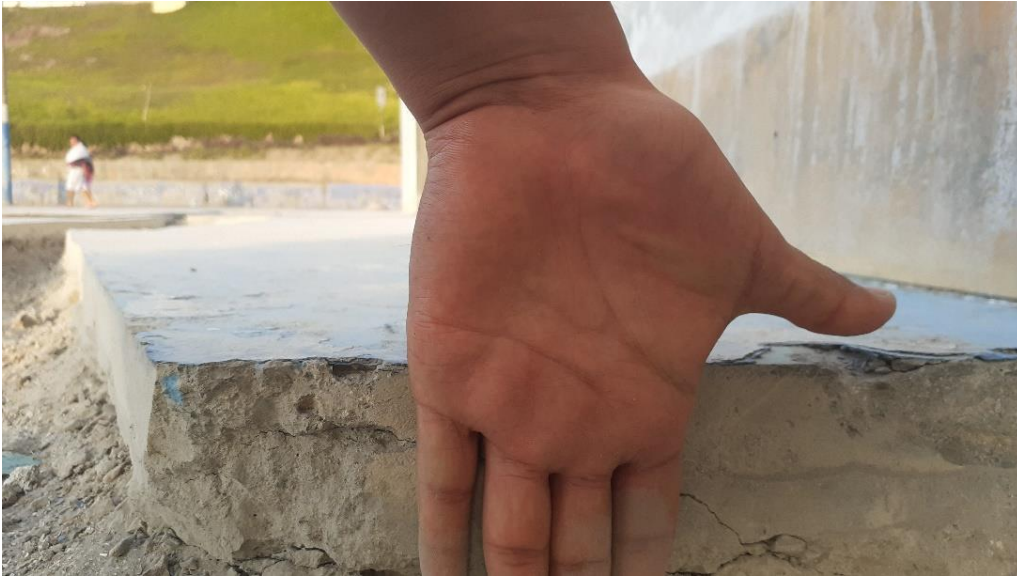
Una falla bastante recurrente en ambas losas de paleta frontón del Complejo Deportivo fue 29 PARCHEO GRANDE, llegando a alcanzar la severidad ALTA, esto se debe a que por un mal proceso constructivo de estas losas, se emplearon juntas y bruñas donde no deben haber, no cumpliéndose la recomendación de la FDPPF (2014) de colocar el enmallado de acero de ¼” a cada 25 cm en ambas direcciones, ubicado en el medio del grosor de la losa a 3 cm del falso piso, lo que contrarrestaría las deformaciones por variación de temperatura, incluso se halló que estas losas poseen solo una delgada capa de concreto de espesor menor a 10 cm (anexos 26 y 27).

ANEXO 26. Losa sin refuerzo de malla de acero.

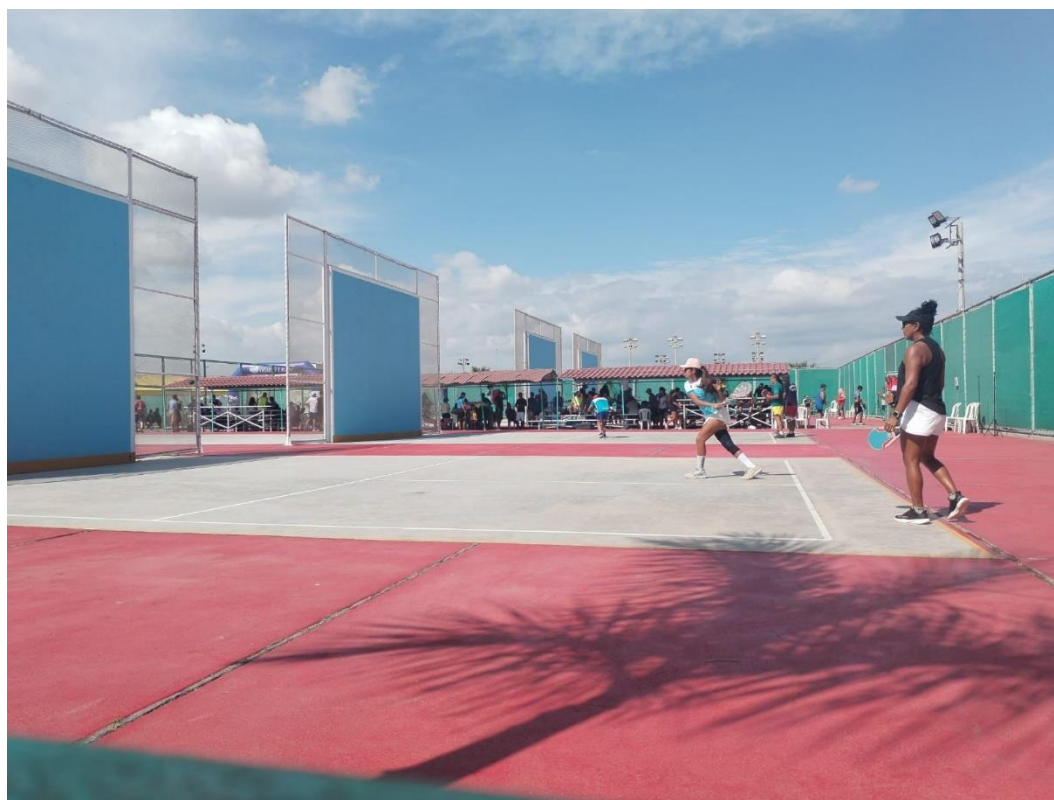
ANEXO 29. Junta fuera de la demarcación de la cancha y contracancha (Cancha Jockey Club de Chiclayo)
