Evaluación del pavimento flexible mediante el método del PCI de la Av. Mercedes

Indacochea, Distrito de Huacho, 2022

**Tesis**

Katherine Fiorela Torres Atanacio

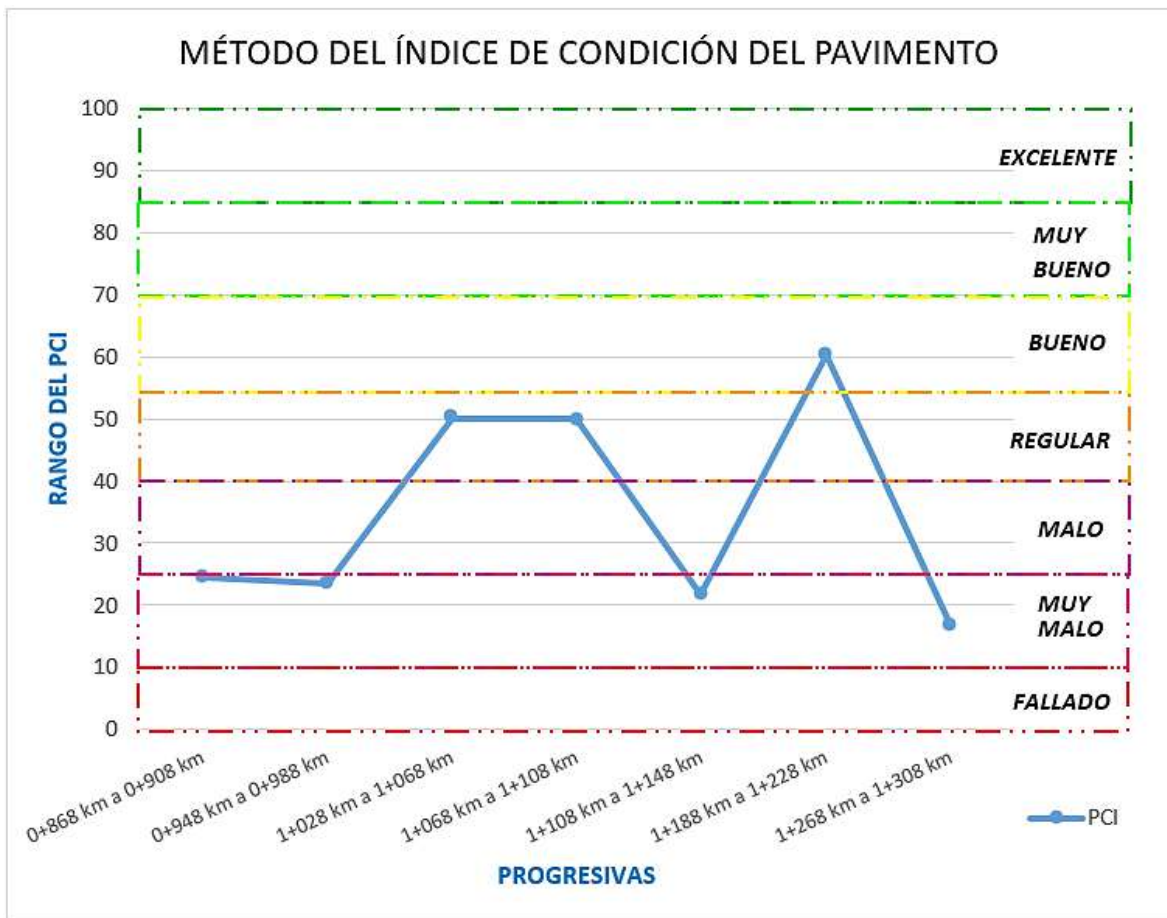
**Figura 35:** Gráfico de los PCI de cada unidad de muestra  
**Fuente:** Elaboración propia.

De manera que en la FIGURA N°35 “Gráfico de los PCI de cada unidad de muestra”, observamos lo siguiente, de las 07 unidades de muestra que son en total, encontramos que 1 de ellas tiene condición de carácter BUENO, 2 de ellas tienen condición de carácter REGULAR, y 4 de ellas tienen condición de carácter MUY MALO.

Por lo tanto la condición que predomina a simple vista en 4 unidades de muestra de 7 que son en total, viene a ser la condición de carácter “MUY MALO”.

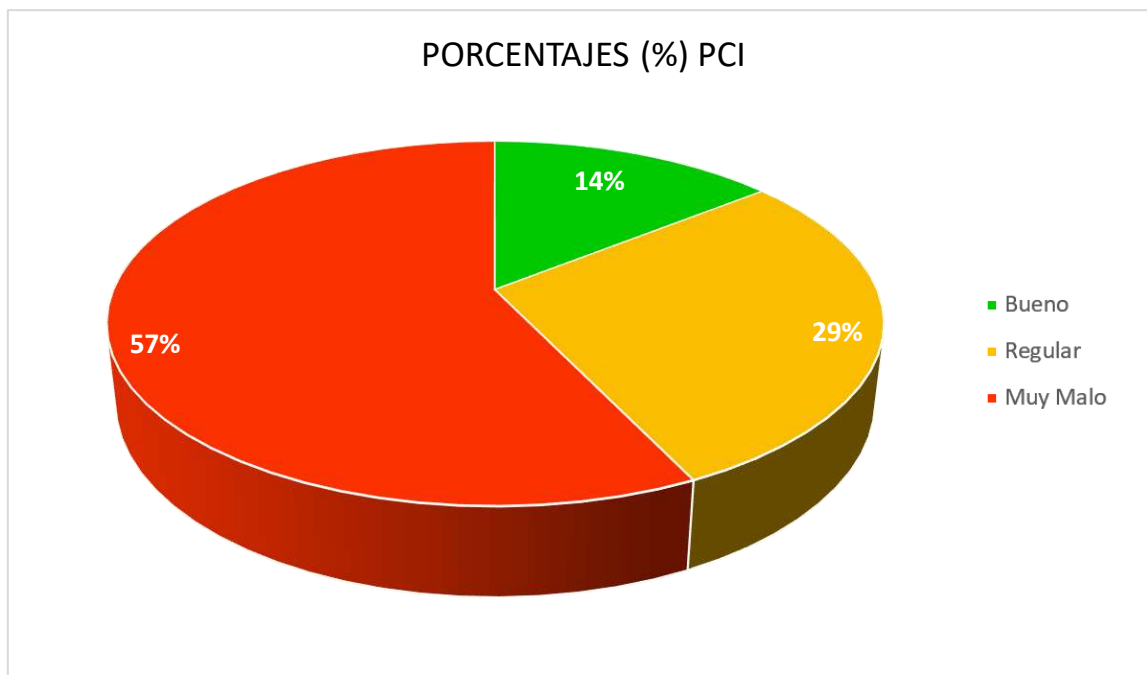
**Figura 36:** Gráfico de resumen del PCI de las unidades de muestra – según el porcentaje  
**Fuente:** Elaboración propia.

De manera que en la **FIGURA N°36** “Gráfico de resumen del PCI de las unidades de muestra – según el porcentaje”, observamos que de las 07 unidades de muestras estudiadas, el 14% tiene una condición de carácter BUENO, el 29% tiene una condición de carácter REGULAR y el 57% tiene una condición de carácter MUY MALO.

Por lo tanto, de las 07 unidades de muestra vemos que predomina un 57% la condición de carácter “MUY MALO”.

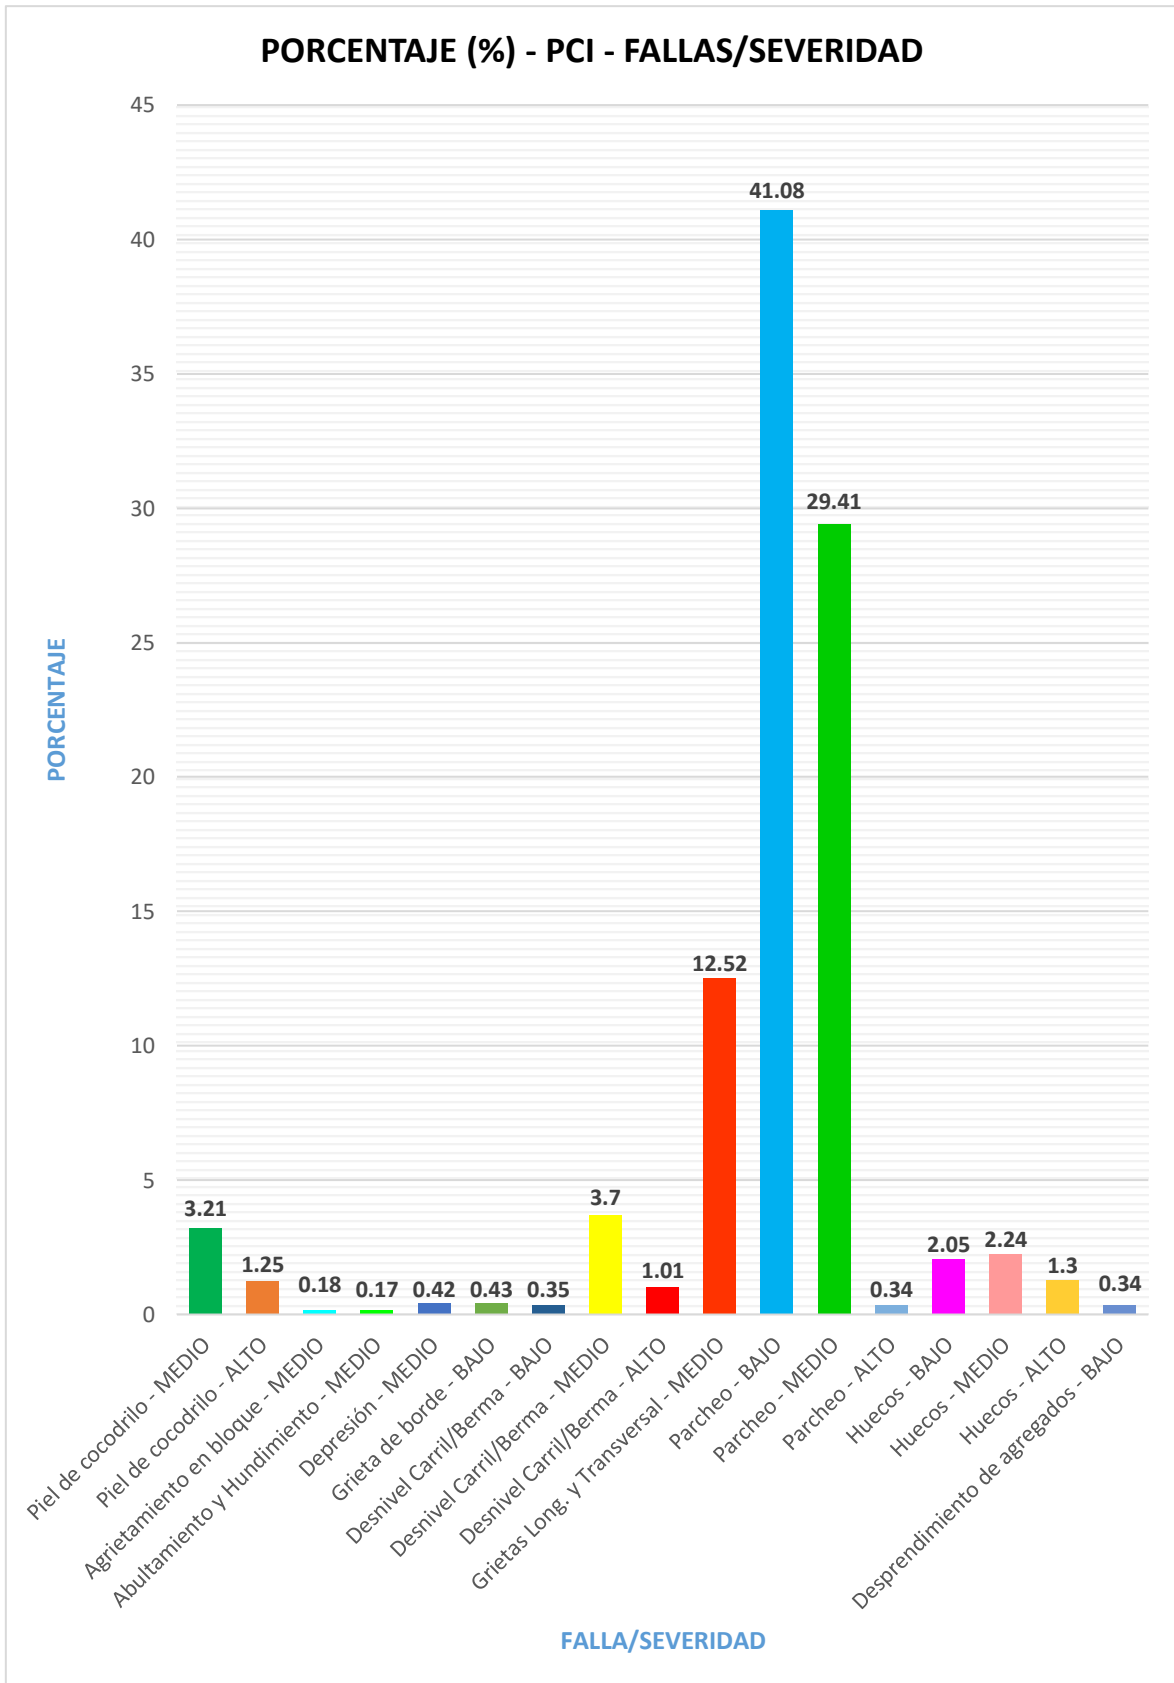
**Figura 37:** Gráfico de barras de las fallas según el PCI – según el porcentaje  
**Fuente:** Elaboración propia

De manera que en la **FIGURA N°37** “Gráfico de barras de las fallas según el PCI – según el porcentaje”, observamos que de todas las muestras estudiadas, la falla que predomina es el **PARCHEO – SEVERIDAD BAJO** abarcando un 41.08%, en segundo lugar encontramos el **PARCHEO – SEVERIDAD MEDIO** abarcando un 29.41%, en tercer lugar encontramos las **GRIETAS LONG. Y TRANSVERSAL – SEVERIDAD MEDIO** abarcando un 12.52%, y en cuarta posición encontramos el **DESNIVEL CARRIL/BERMA - SEVERIDAD MEDIO** abarcando un 3.7%.
