FACULTAD DE INGENIERÍA CIVIL

**EVALUACIÓN SUPERFICIAL DEL PAVIMENTO FLEXIBLE POR EL
METODO DE PAVEMENT CONDITION INDEX (PCI) EN LA AV. CAHUAS,
DISTRITO DE HUARAL -2021**

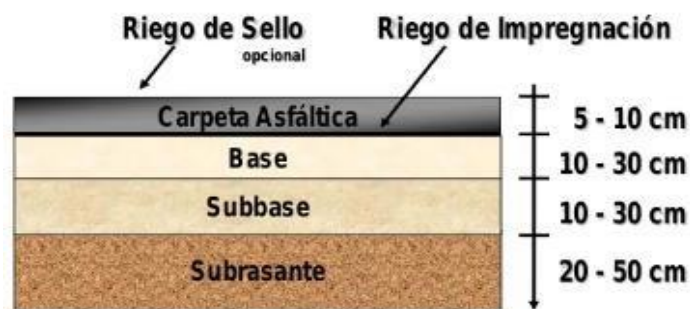
Figura. 2

Sección transversal en estructura, pavimento adaptable

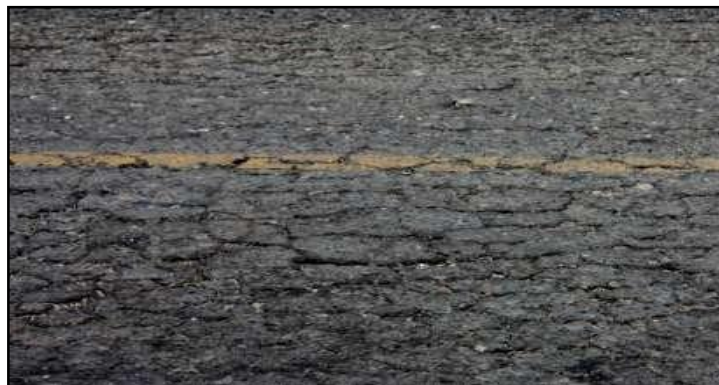
Figura 1

Piel de caimán

Nota: Las rajadas es la conexión en unión con otras formando polígonos irregulares.

Descripción: Las facetas de fatiga es una serie de fisuras interconectadas que resultan de la cansancio de las capas de desgastes del asfalto doloso cargas de circulación repetidas. La faceta comienza en la parte subordinario de la capa de asfalto, donde la carga y la tensión baja la carga de las ruedas son mayores. Inicialmente, la fisura se propaga a la superficie como una serie de facetas longitud paralelas. Después de reiteradas cargas de tráfico, las grietas se conectan para formar polígonos con esquinas afiliadas, creando un patrón similar a la piel de caimán. Por lo tanto, no puede ocurrir en toda la zona excepto que este expuesta a cargas de tráfico en toda la longitud. (Un patrón de fisura que se desarrolla en un área sin carga se denomina “fisura en bloque” y no es una falla inducida por la carga). El cuero de caimán se considera un daño estructural grave, a menudo acompañado de baches. Vásquez, (2002).

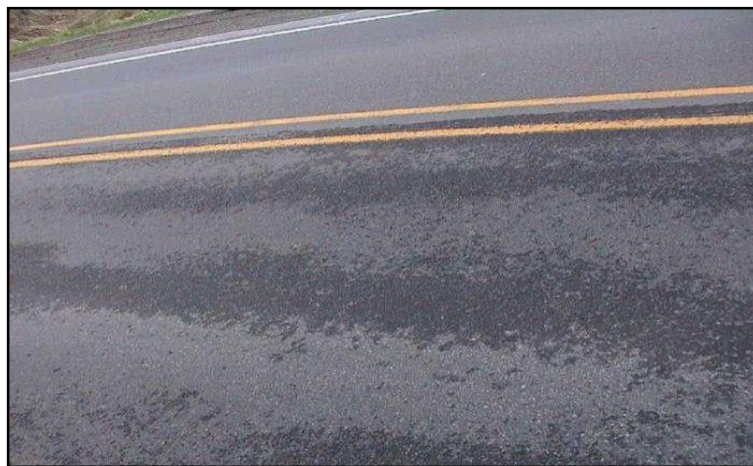
Figura 2

Exudación

Nota: La exudación se comprueba a través de una cinta de asfalto que se extienden sobre el terreno de la pista.

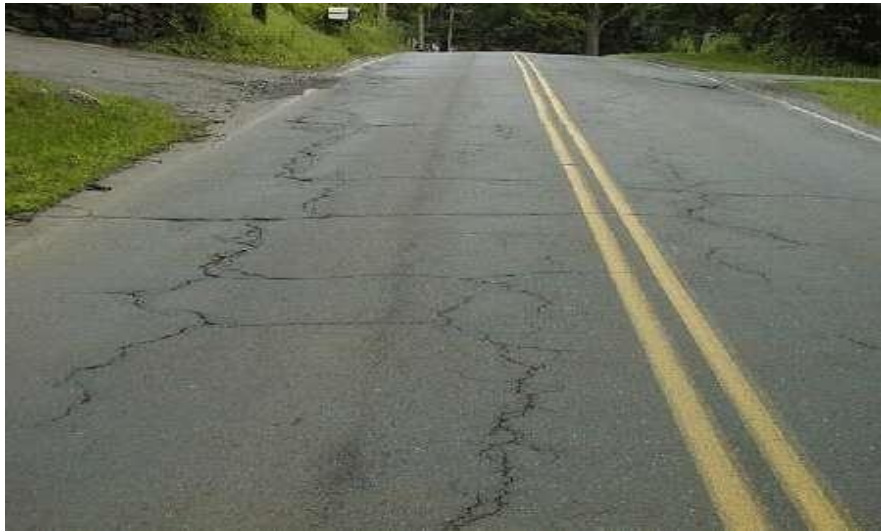
Figura 3

Agrietamiento en bloque

Nota: En las siluetas se aprecian facetas asociadas que forman bloques rectangulares dedimensiones variables.

Las grietas en bloque son grietas interconectadas que dividen el pavimento en piezas casi rectangulares. Los tamaños de los bloques varían de (0,30 m x 0,3 m a 3,0 m x 3,0 m). El craqueo del bloque es causado originalmente por la contracción del hormigón asfáltico y los cambios diarios de temperatura (lo que lleva a cambios diarios de rigidez/alteración). Las facetas en los bloques indican un endurecimiento significativo del asfalto, independientemente de la carga. Por lo general, ocurre en grandes áreas de pavimento, pero también puede ocurrir solo en zonas sin tráfico. Este tipo de lesión se diferencia del cuero de caimán en que la piel de cocodrilo es más pequeña, más variable y produce bordes más afilados. Además, a diferencia de los bloques, las pieles de caimán solo se encuentran en las zonas con carga de vehículos (al menos en la primera hilera), ya que surgen de las cargas de tránsito reiterado. Vásquez, (2002)

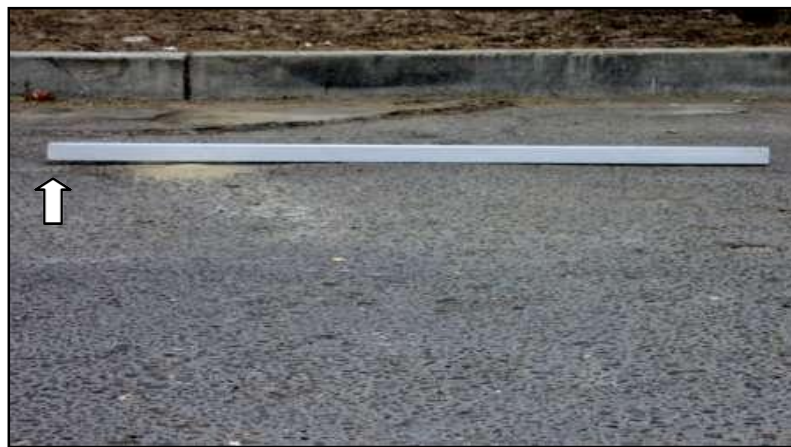
Figura 4

Hinchazones y depresión

Nota: Indica el arqueo hacia superior del área del piso.

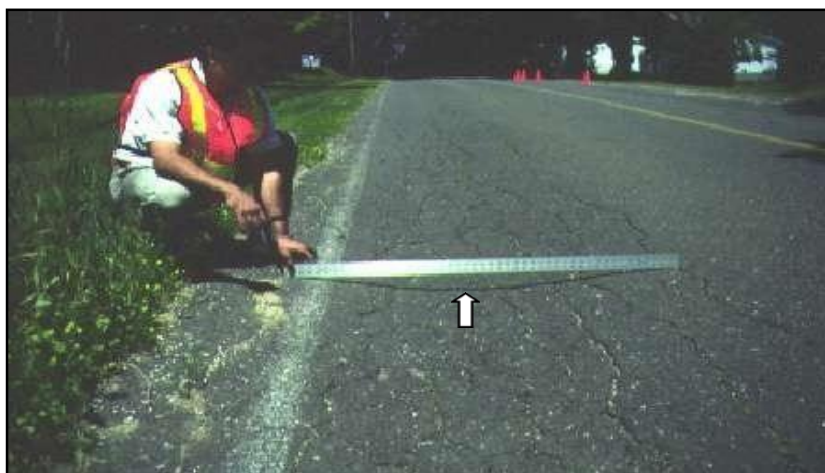
Figura 6

Depresión

Nota: El nivel del piso indicado, es inferior al nivel del menor del pavimento. Se admira un asentamiento considerable en la calle.

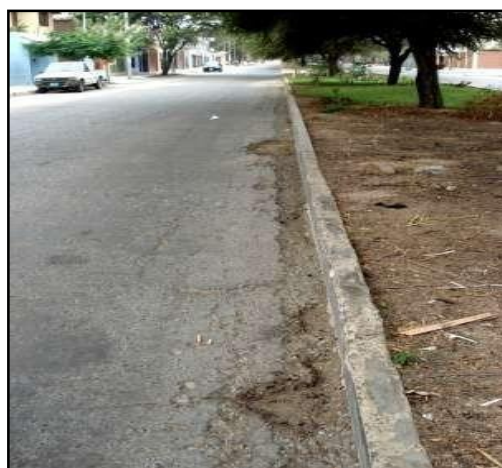
Figura 7

Grieta al Borde

Nota: Se aprecia que la faceta de borde que ha dañado gravemente el borde de la calle.

Las grietas en los bordes corren paralelas y normalmente oscilan entre (0,30 , 0,60 m) desde la orilla externo de la carretera. Este daño es acelerado por las cargas de tráfico y puede ser causado por las perturbaciones del subsuelo o la subestructura cerca del borde de la carretera relacionado con el clima. La zona entre el desgarro y el borde de la carretera se separan de acuerdo con la gravedad del desgarro (a veces lo suficientemente grave como para eliminar los escombros).Vásquez, (2002)

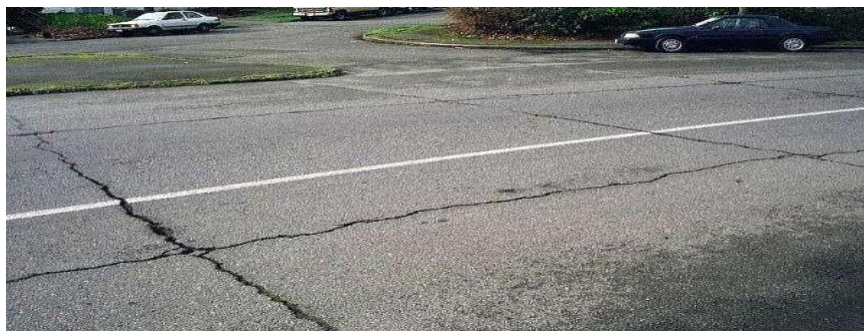
Figura 8

Faseta de Reflexión de Unión

Nota: Fase de reflexión de la junta de la losa de concreto: Se observaron grietas laterales a lo ancho del camino de entrada.

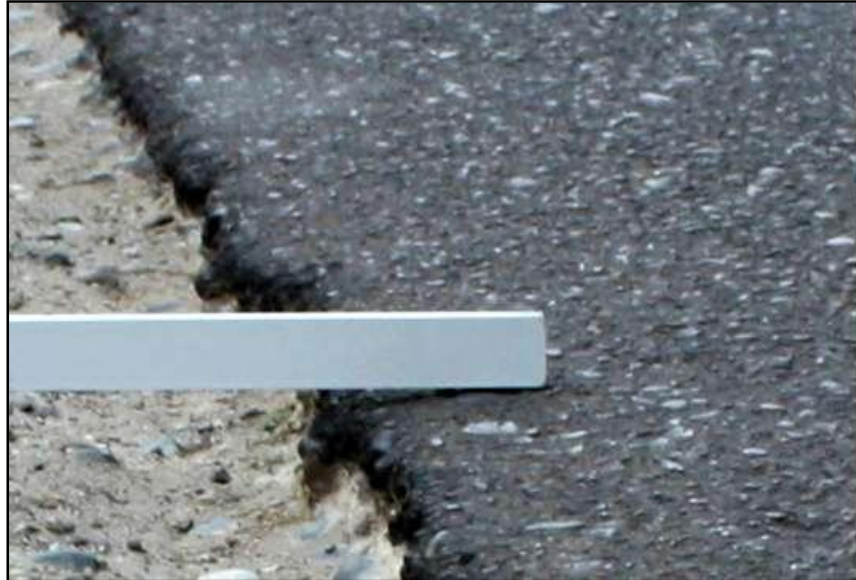
Figura 9

Desnivel Carril/Berma

Nota: Se muestra el desnivel existente entre la berma y el carril de la pista.

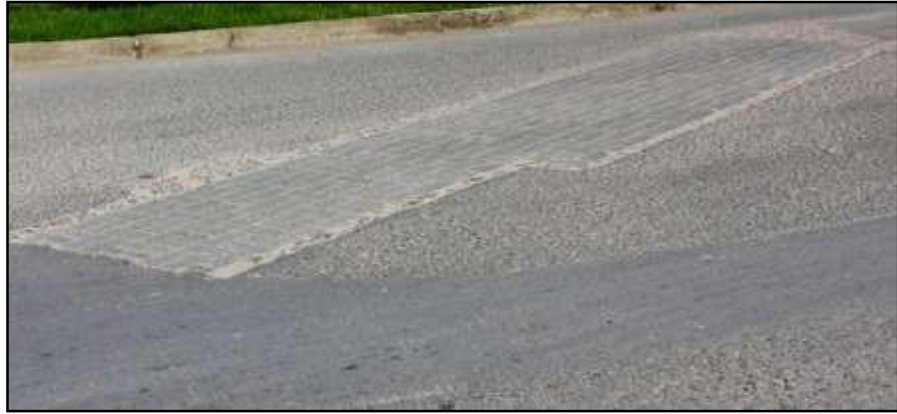
Figura 11

apósito

Nota: La zona del piso es reemplazada al bloquetas de preciso.

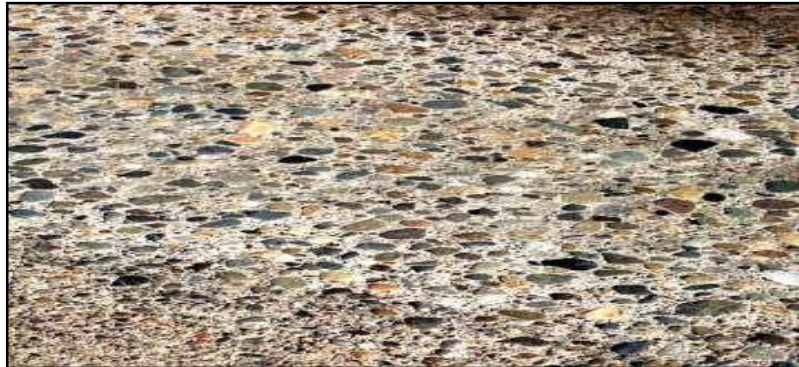
Figura. 12

Pulimiento de mezclas

Nota: Las mezclas en el espacio, se vuelven blando al tacto.

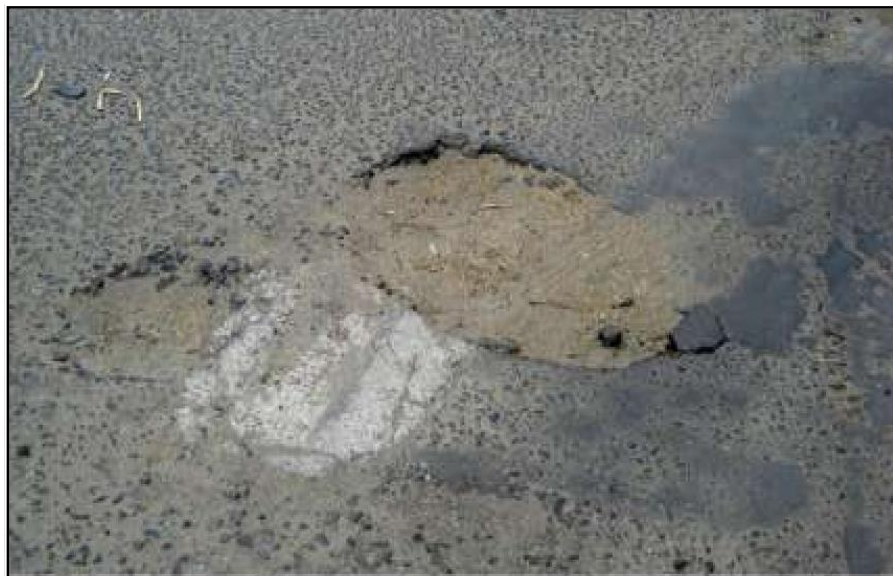
Figura. 13

Huecos

Nota: hallado en medio del pavimento.

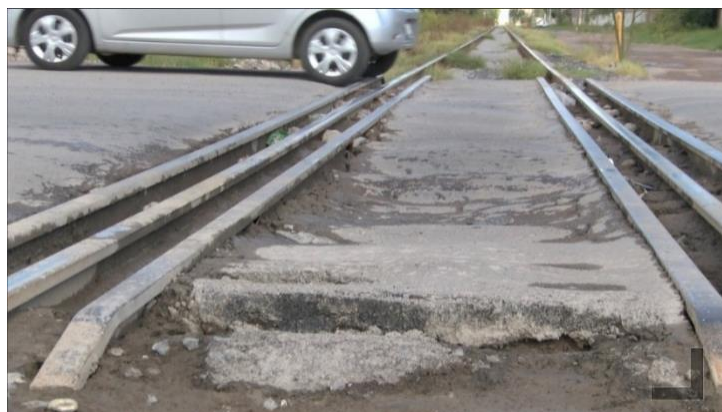
Figura 14

Cruce de Vía Férrea

Nota: Cruce de vía férrea - severidad alta

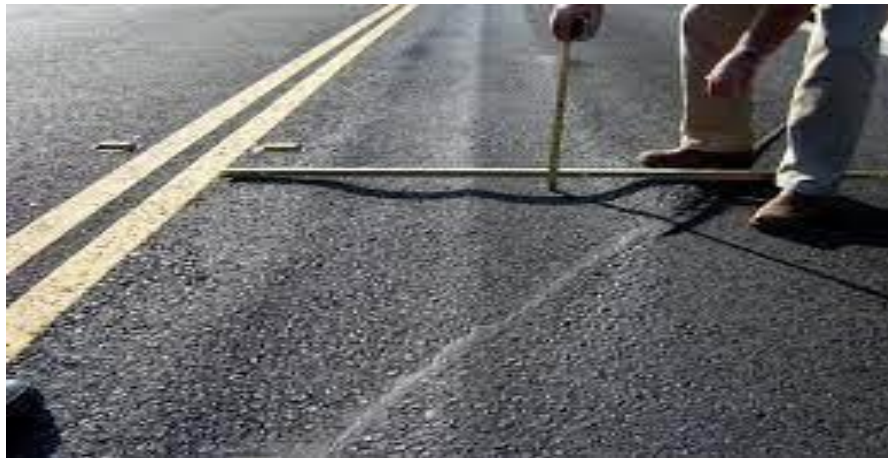
Figura- 15

“Ahuellamiento”

Nota: Las alteraciones verticales (ahuellamiento), al piso regularmente se ocasiona por la desconfiguración del sustento.

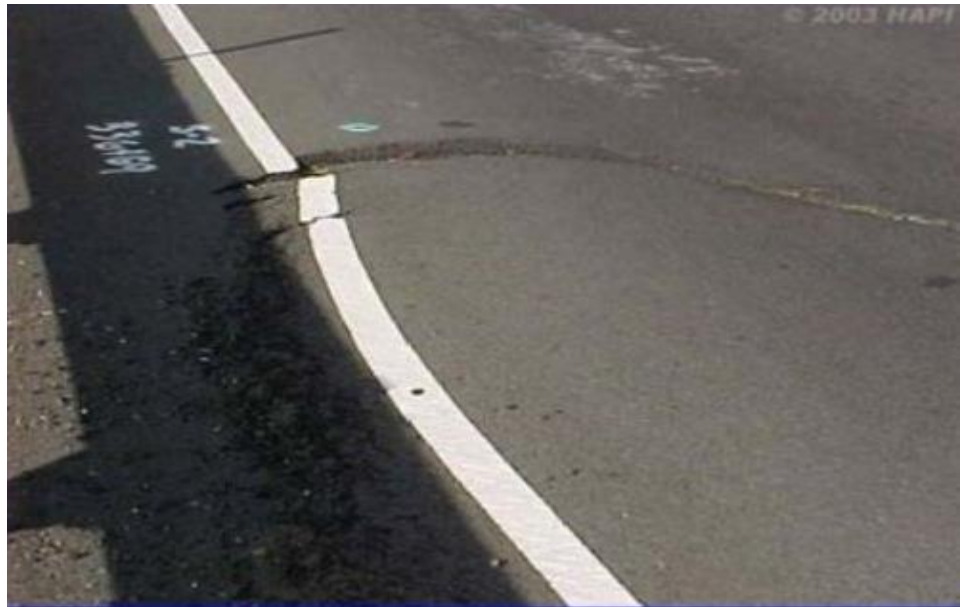
Figura 16

Desplazamiento

Nota: El corrimiento es originado por el aumento de longitud por dilatación.

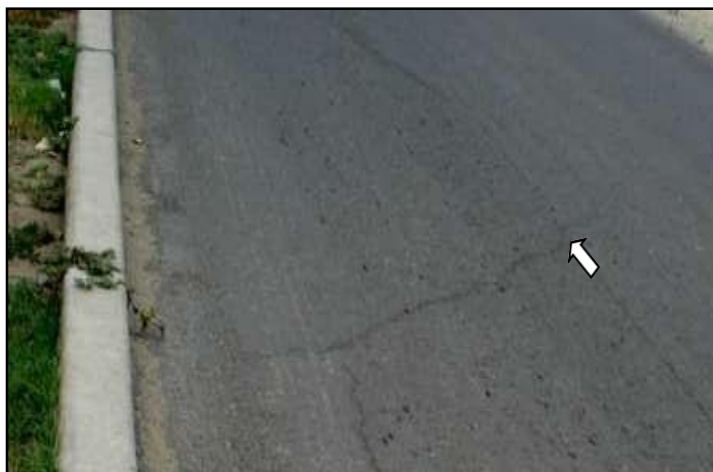
Figura 17

Facetas Parabólicas

Nota: Se apunta la forma de media luna de la faceta

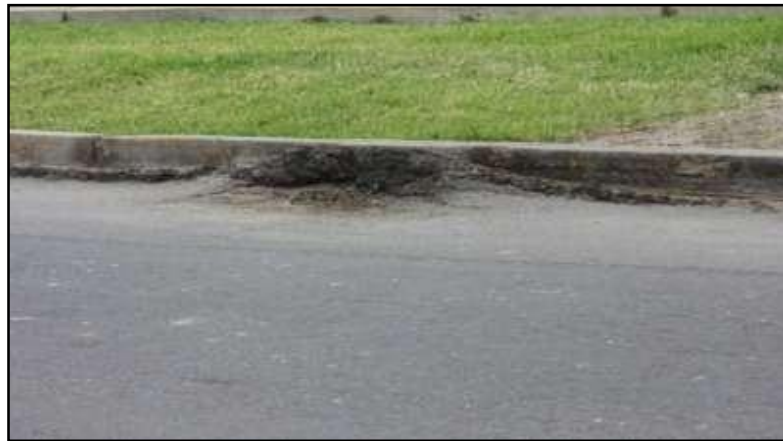
Figura 18

Hinchamiento

Nota: La superficie del pavimento sufre un alzamiento, deformando el perfil de los carriles.

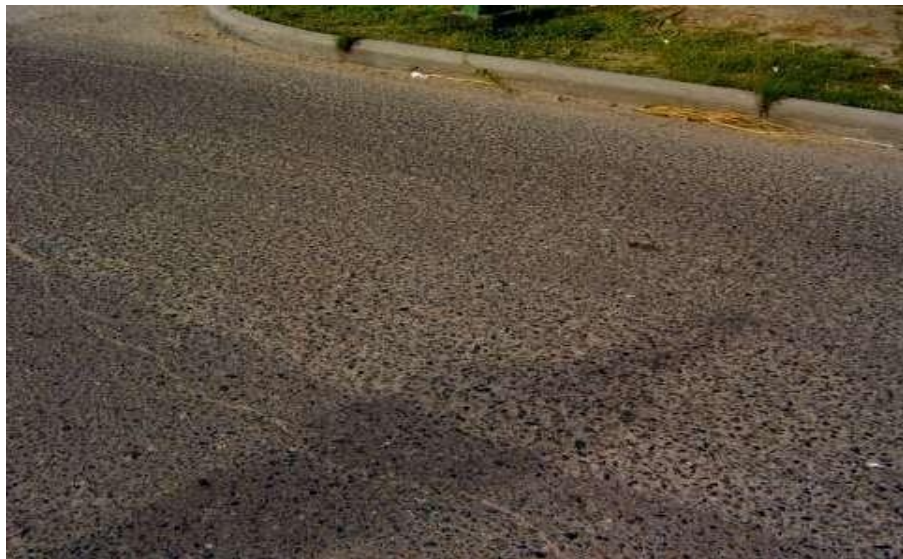
Figura. 19

Desprendimiento de Compuesto

Nota: Desprendimientos de compuesto en la vía.

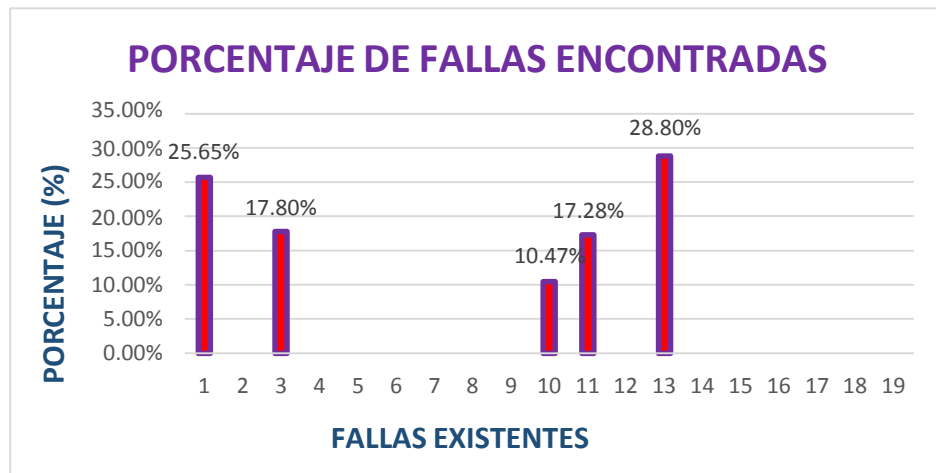
De tabla que muestra los errores encontrados, la siguiente tabla muestra el porcentaje de errores encontrados. Se percibe que solo se ubicó cinco de 19 errores donde. Piel de caimán presentan mayor tanto por ciento y parcheo con menor tanto por ciento.
