**Facultad de Ingeniería Civil
Escuela Profesional de Ingeniería Civil**

**Determinación del estado del pavimento por el método PCI y VIZIR de las vías
entre el cruce de Los Laureles con la Av. Agricultura y la terminación con la salida
de la carretera Picsi (3 Kms), Lambayeque, 2022**

**Tesis
Para optar el Título Profesional de Ingeniero Civil**

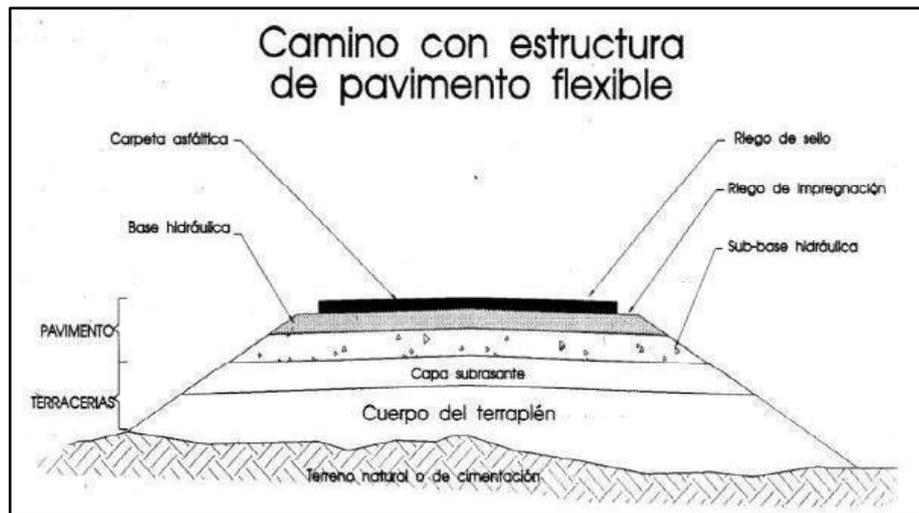
Figura 1

Partes del pavimento flexible

Este tipo de pavimento suele tener una capa de soporte que consiste en cemento asfáltico. Esta capa está compuesta por capas rígidas llamadas subbase y capa base. La calidad del suelo es relevante en términos de resistencia y depende de las condiciones de carga y la vida útil esperada de la vía analizada (García y Silva, 2018).

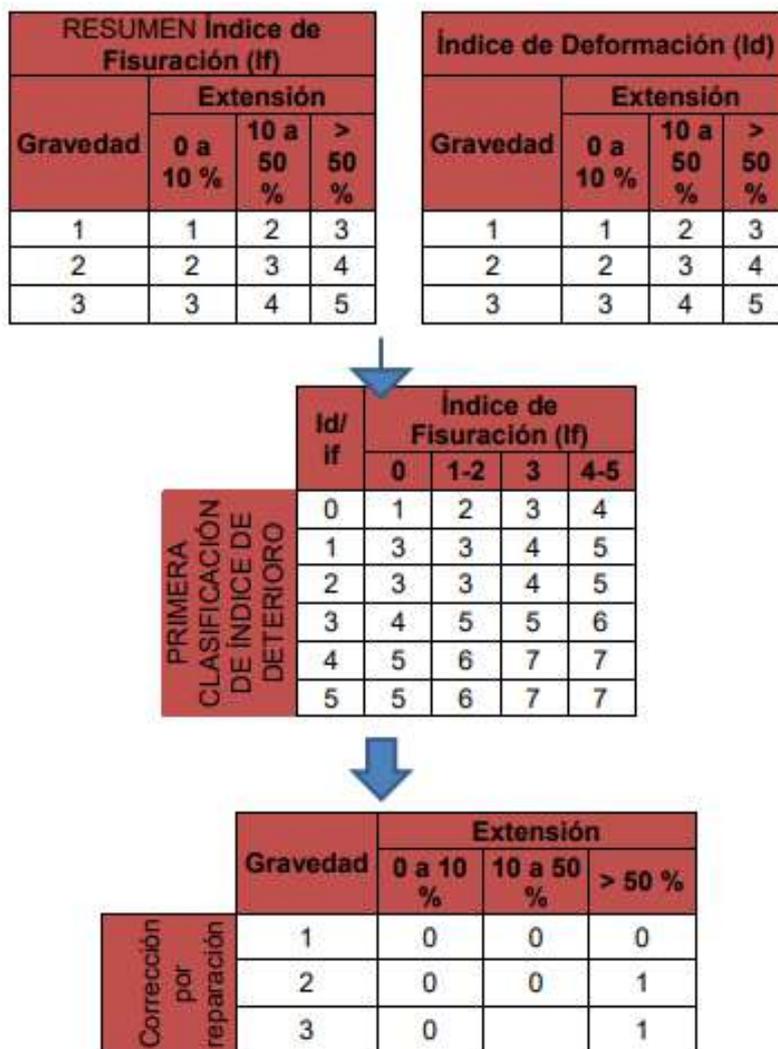
Figura 2

Determinación de la calidad

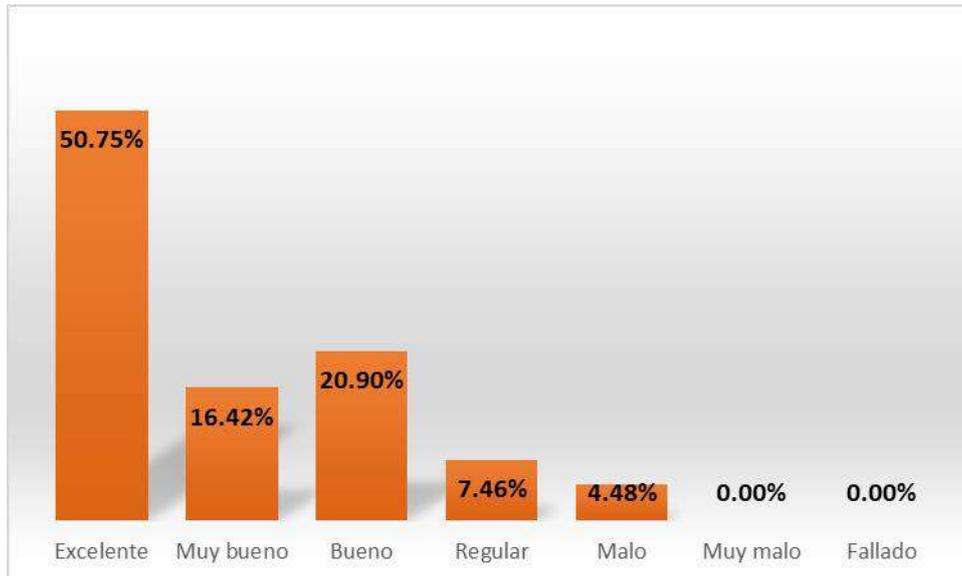
Figura 4

Distribución de la condición del pavimento

Se ha puesto en evidencia de que a pesar de que el 50.75% del área analizada se ha encontrado en condiciones excelentes, que el 16.42% ha contado con una condición muy buena y que el 20.90% haya alcanzado una condición buena, se ha demostrado que las condiciones de mejora se han encontrado centradas en el 7.46% en condición regular y el 4.48% en condición mala del pavimento analizado, buscando un requerimiento de mejora en estas áreas, con la finalidad de mejorar la condición final.

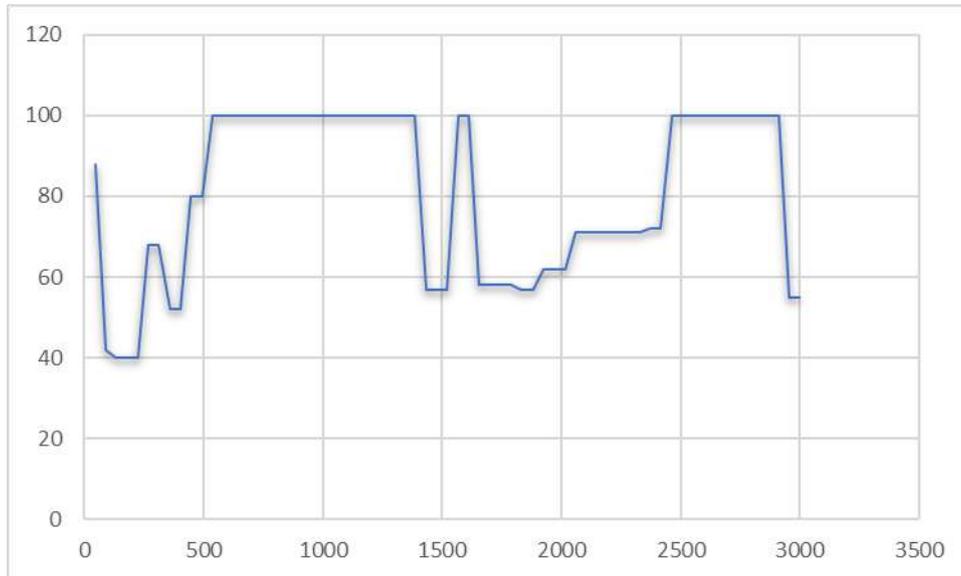
Figura 5

Distribución de condición del pavimento – Metodología PCI

Los resultados anteriormente mencionados, han señalado que las peores condiciones del pavimento se han encontrado entre el kilómetro 0 + 000 y 0 + 500, en donde la valoración promedio se ha encontrado entre un mínimo de 40 y un máximo de 80. Así mismo, el segundo tramo de afectación se ha encontrado entre el kilómetro 1 + 500 y 2 + 2500, alcanzando mínimos de 60 en promedio y máximos de 70 en promedio, en donde esta misma valoración se encuentra alcanzada en los kilómetros finales de vía.

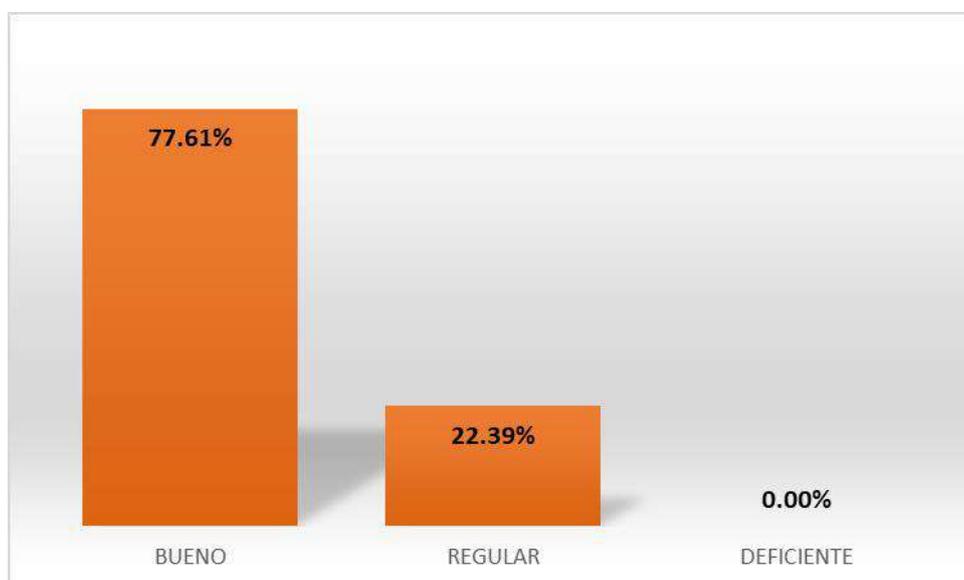
Figura 6

Distribución de la condición del pavimento

De acuerdo con el análisis realizado hacia la muestra de estudio, se ha establecido que el 77.61% del pavimento estuvo en una condición buena y el 22.39% estuvo en una condición regular, en donde dicha tendencia ha sido consecuencia de haber alcanzado la existencia de grieta de piel de cocodrilo, depresión, entre otros.

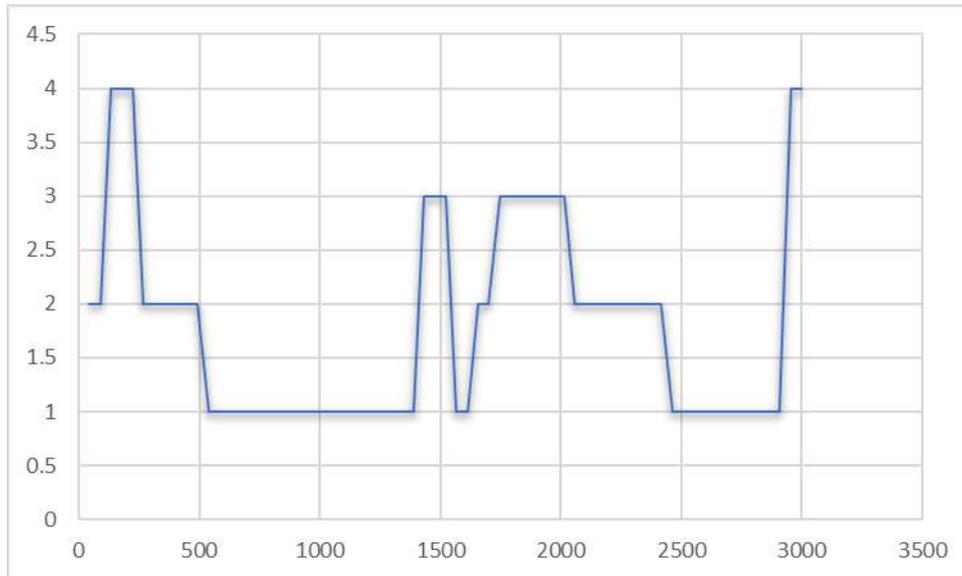
Figura 7

Distribución de condición del pavimento – Metodología VIZIR

De acuerdo con el análisis por medio del método VIZIR, se ha expuesto que las peores condiciones del pavimento se han encontrado en los siguientes tramos: tramo 0 + 000 a 0 + 500 en donde se ha considerado un promedio de 2 puntos en referencia con condiciones afectantes, contando con máximos de 4 puntos, en donde la mínima valoración ha sido alcanzada entre el km 2 + 700 a 3 + 000.

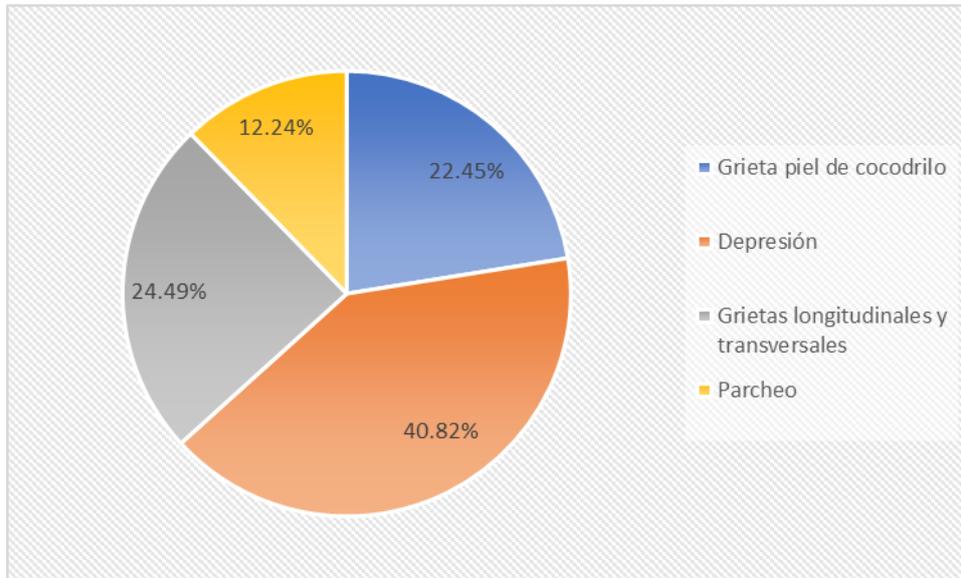
Figura 8

Fallas más representativas

En relación con las fallas de mayor representación, se ha especificado de acuerdo con el grado de densidad que la depresión, en cuanto a los huecos generados dentro del pavimento, han sido las que mayor valoración han mantenido, alcanzando representaciones del 40.82%; así mismo, estas han sido seguidas por el parcheo, el cual ha mantenido una representación del 24.49%, siendo seguida de la grieta piel de cocodrilo con una valoración del 22.45% y un 12.24% en cuanto al parcheo. Así mismo, cabe destacar que estas fallas no se han encontrado en todo el largo del pavimento, sino en zonas puntuales y viéndose repartidas en las zonas de menor mantenimiento.
