Universidad Nacional José Faustino Sánchez Carrión

Evaluación de fallas funcionales mediante los métodos PCI, VIZIR y PASER del pavimento flexible en la Avenida Moore, Huacho, 2023

Tesis

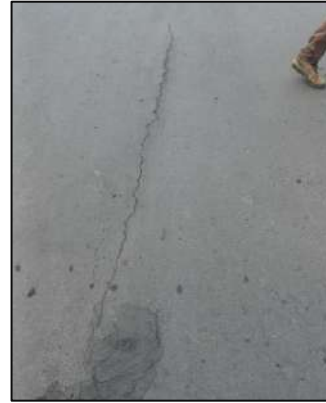
Fotografía 1: Identificación de grieta longitudinal.

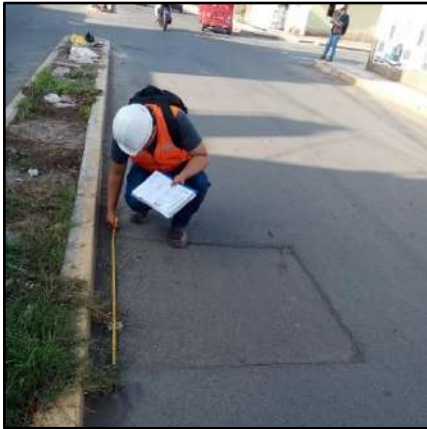
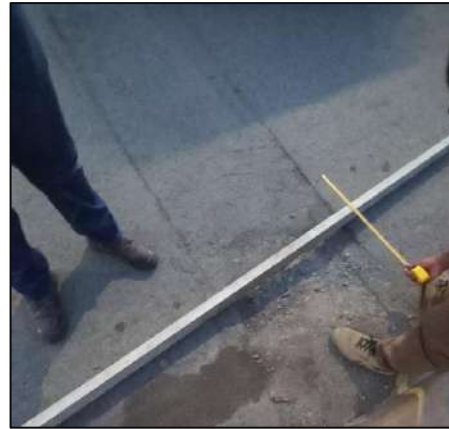
Fotografía 2: Identificación de parcheos.

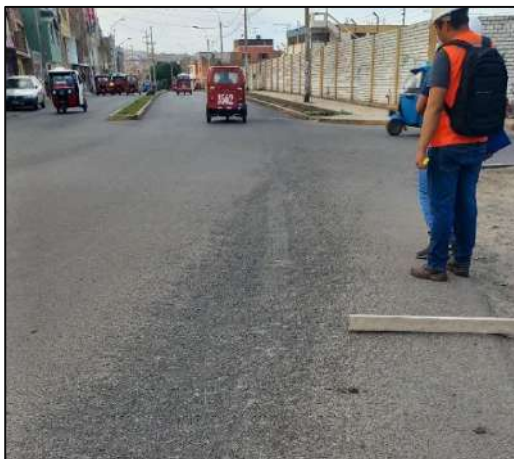
Fotografía 3: Identificación de peladura por intemperismo y desprendimiento de agregados

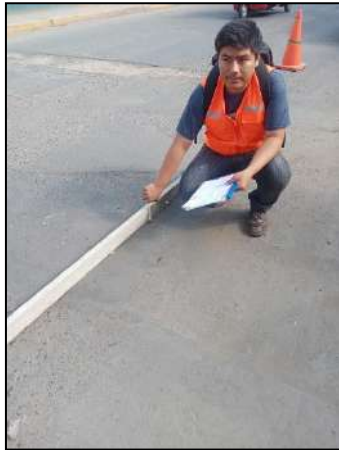
Fotografía 4: Identificación de fallas tipo piel de cocodrilo.
