**Universidad Nacional José Faustino Sánchez Carrión**

**Evaluación de patologías del concreto en edificaciones en Puerto chico - Barranca, 2025**

**Tesis**

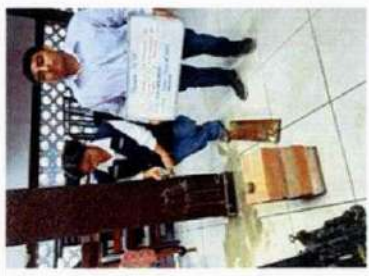
| 10 | 22/03/2025 | PUERTO CHICO N° 180 BARRANCA | CESAR QUIROZ TAFUR | | COLUMNA CENTRAL |
