Universidad Nacional José Faustino Sánchez Carrión

**Fallas estructurales mediante las técnicas PCI y VIZIR del pavimento asfáltico en la
Avenida los Naturales, Huaral, 2023**

Tesis

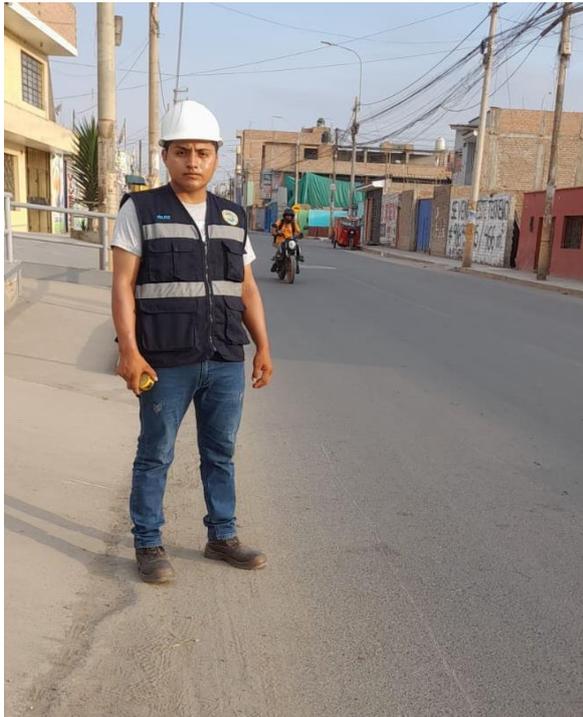
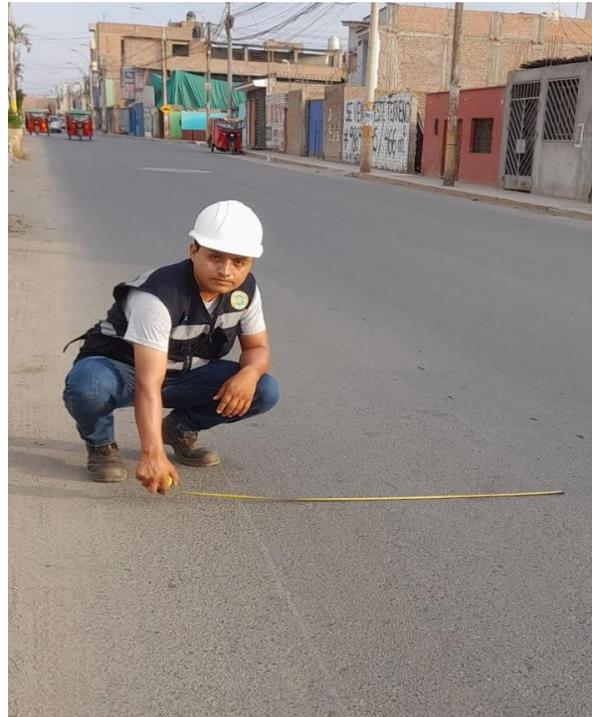
Fotografía 1 Reconocimiento de la vía y medición del ancho de calzada.
