Universidad Nacional José Faustino Sánchez Carrión

Evaluación superficial del pavimento rígido de las losas de paleta frontón en la ciudad de Huacho

Tesis

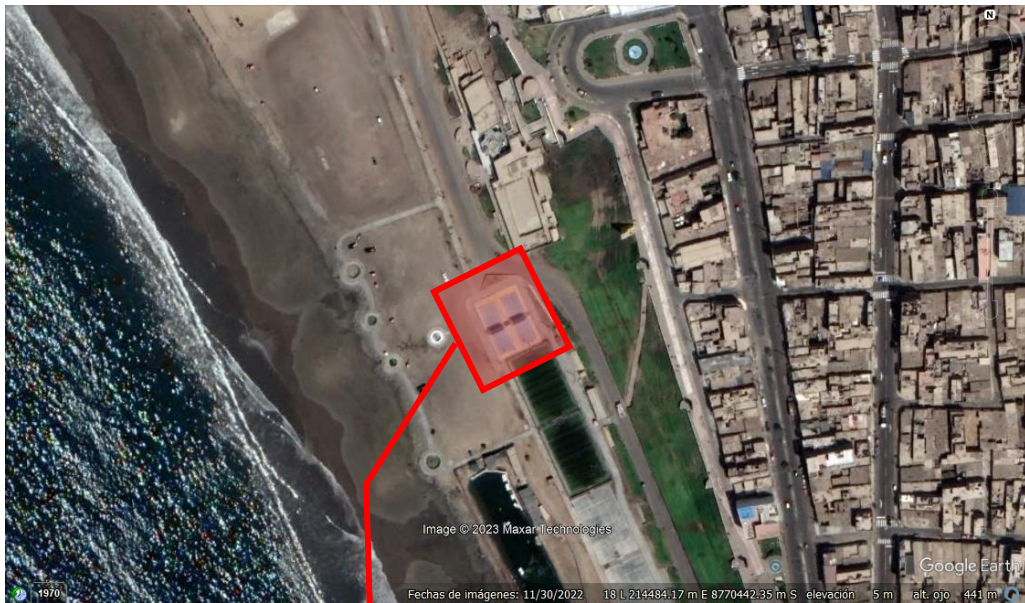
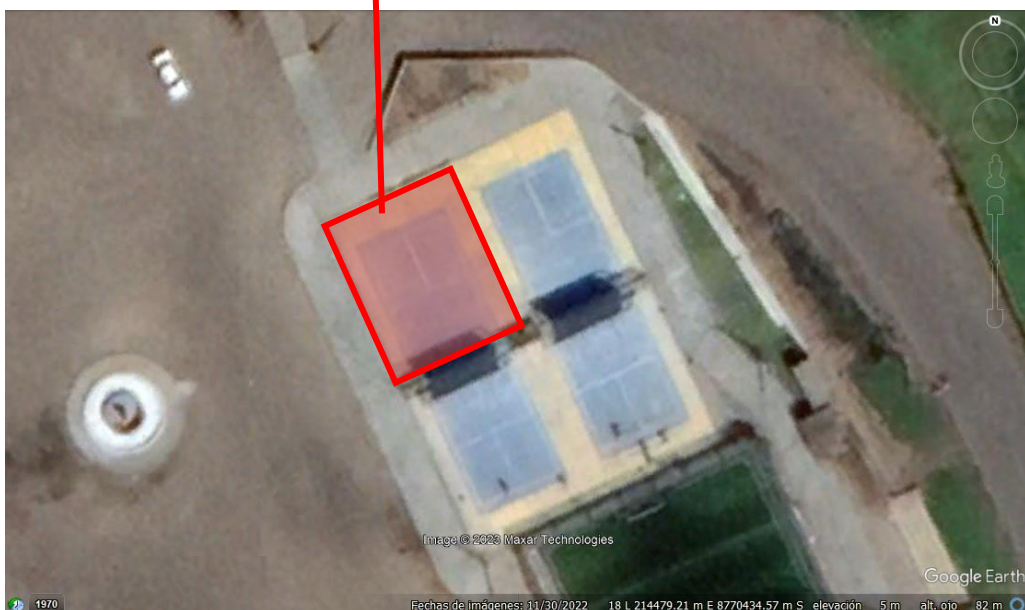
Ubicación: Playa Chorrillos – Huacho – Huaura - Lima

Tipo de falla	Nivel de severidad	Número de paños	Densidad	Valor Deducido
22	L	3	18.75%	15
23	L	2	12.50%	12
25	L	7	43.75%	20
26	H	6	37.50%	8
28	L	3	18.75%	10
29	M	7	43.75%	31
30	L	1	6.25%	1
31		2	12.50%	3
32		7	43.75%	9
37		2	12.50%	0
38	L	15	93.75%	15
39	L	1	6.25%	2
39	M	14	87.50%	24
39	H	1	6.25%	9

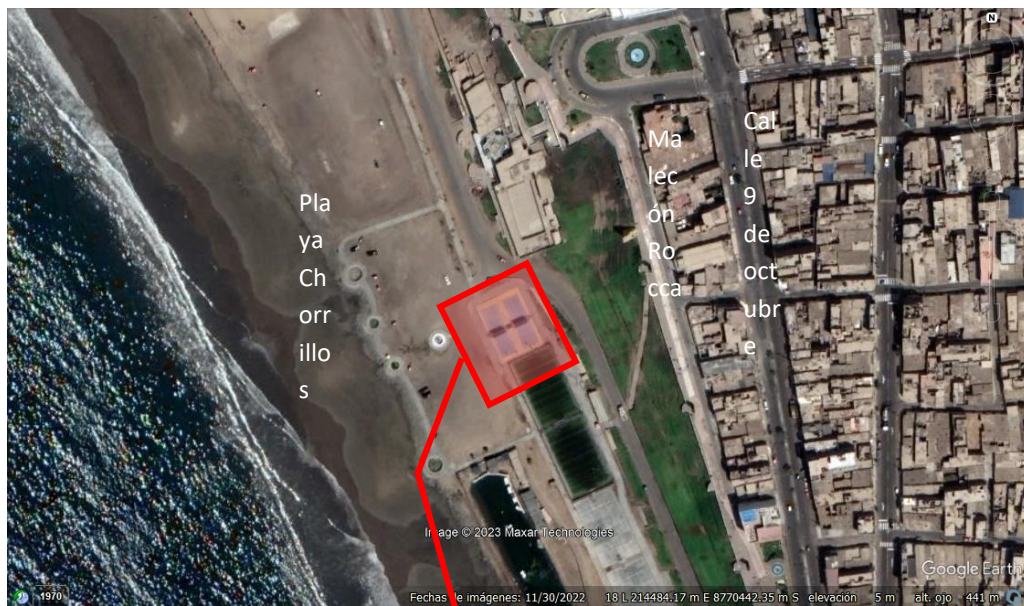
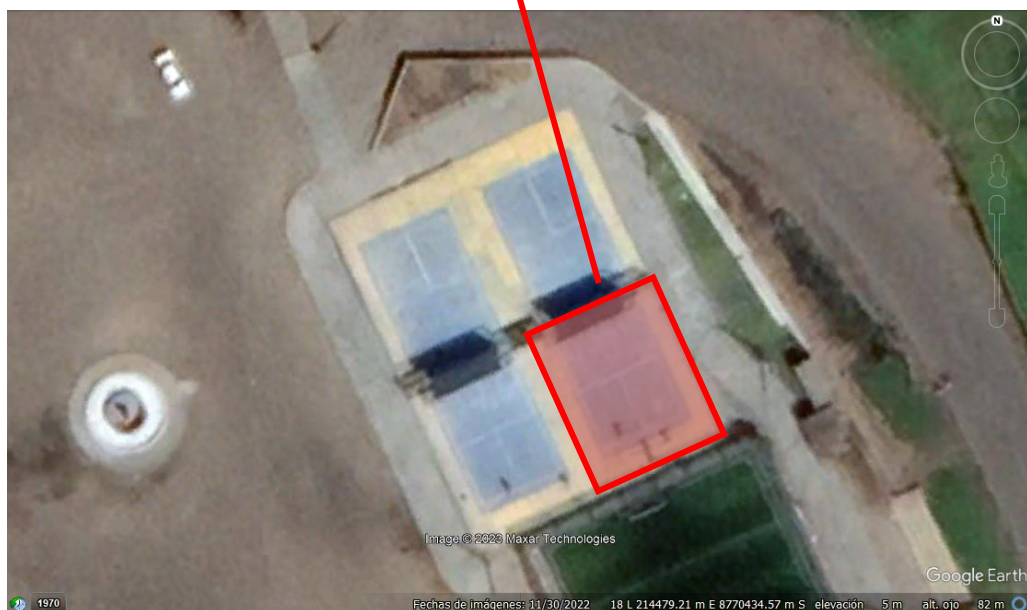
Ubicación: Playa Chorrillos – Huacho – Huaura - Lima

Tipo de falla	Nivel de severidad	Número de paños	Densidad	Valor Deducido
22	L	1	6.25%	5
23	L	3	18.75%	18
25	L	4	25.00%	10
28	L	5	31.25%	16
29	L	4	25.00%	10
29	M	3	18.75%	10
29	H	5	31.25%	41
30	H	8	50.00%	19
31		10	62.50%	9
37		6	37.50%	2
38	L	7	43.75%	9
39	L	3	18.75%	5
39	M	9	56.25%	20

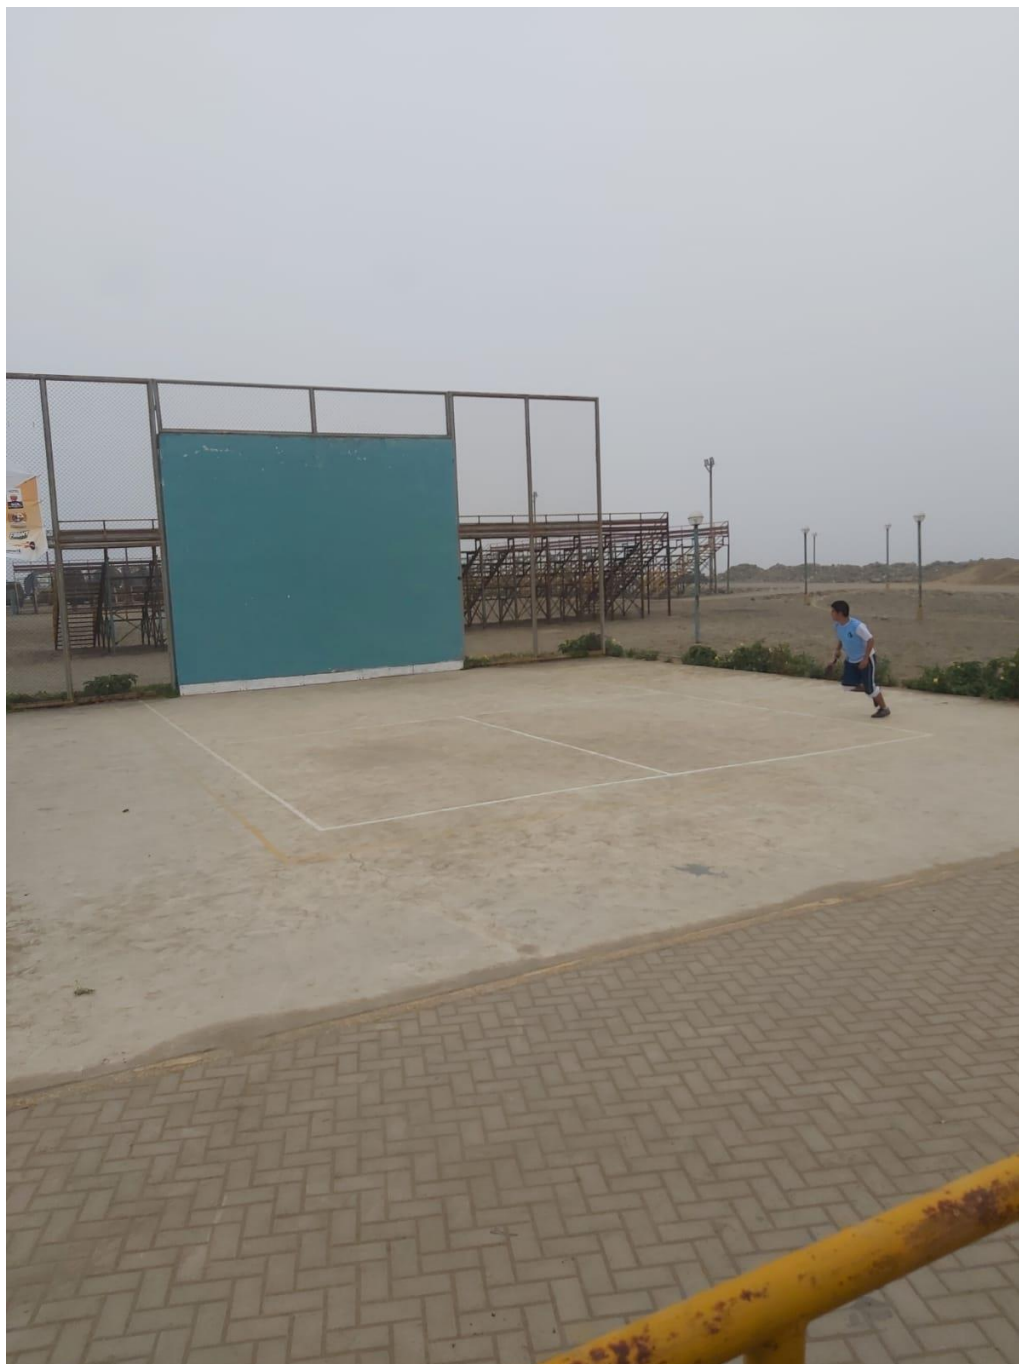
ANEXO 28. Nulas interrupciones en el área de cancha (Huanchaco, Trujillo)

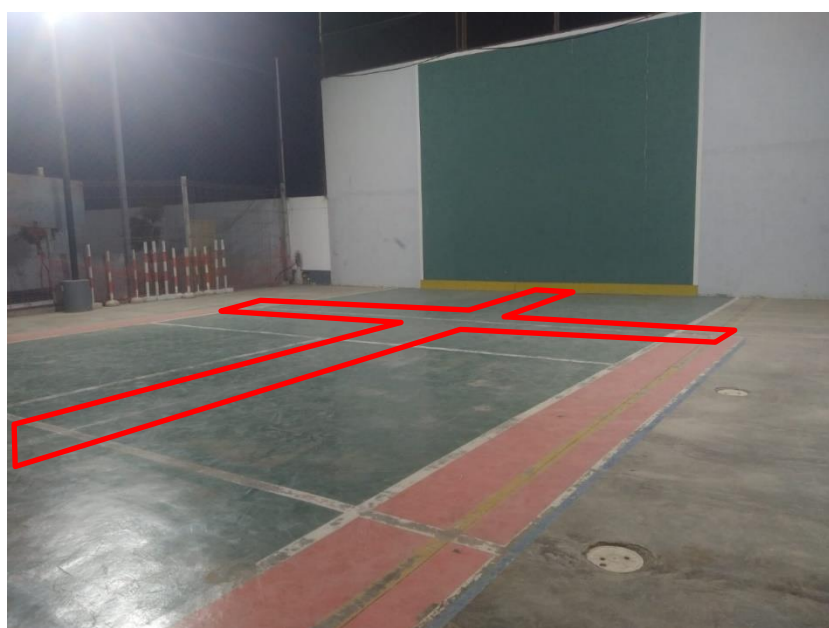
ANEXO 32. Bruñas dentro de la cancha (CONAFOVICER, Huacho)
